Slutrapport RL 2013:08

**Olycka den 20 september 2012
med motorsegelflygplanet SE-UDP
på Sollefteå/Långele flygplats, Västernorrlands län.**

Diariernr L-109/12

2013-03-27

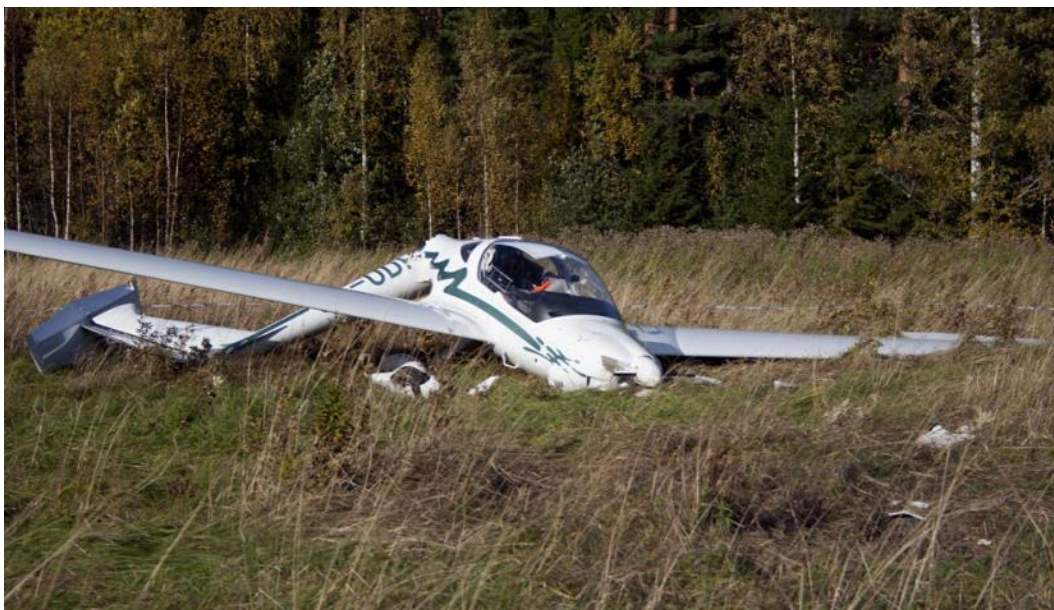
På höger vinge fanns tydliga jordmärken efter kontakt med marken. Luftfartyget fick omfattande skador på bakkroppen, landställ, undersida och propeller.

Fig. 2. Motorsegelflygplanet efter händelsen.

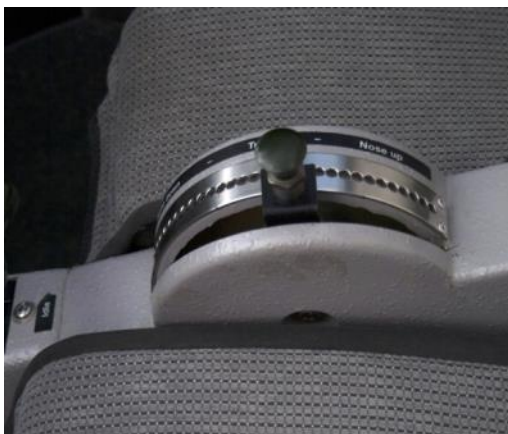
Efter olyckan verifierades att höjdrodertrimmen stod i närheten av neutralt läge, vilket är normalt trimläge vid start.

Fig. 3. Trimreglagetets position, vilket stod nära neutralt läge.

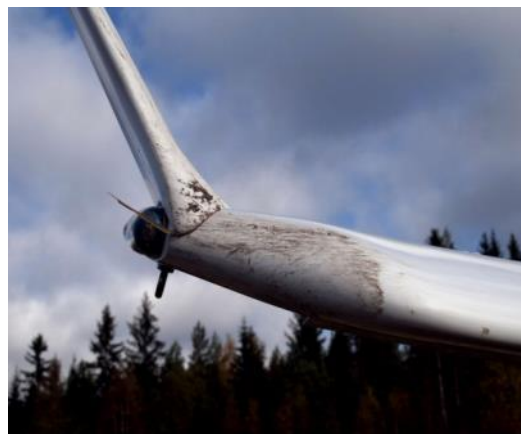
slaget gått till. Dessa märken bekräftar förarens berättelse att luftfartyget tagit mark med höger vingspets följt av nedslag med framkropp och därefter rotation åt höger.

Fig. 4. Den högra vingspetsen med jordrester.
