Slutrapport RL 2013:07

**Allvarligt tillbud den 27 mars 2012
med luftfartygen SE-IOZ samt SE-LTH
nordost om Stockholm/Skavsta flygplats i
Södermanlands län.**

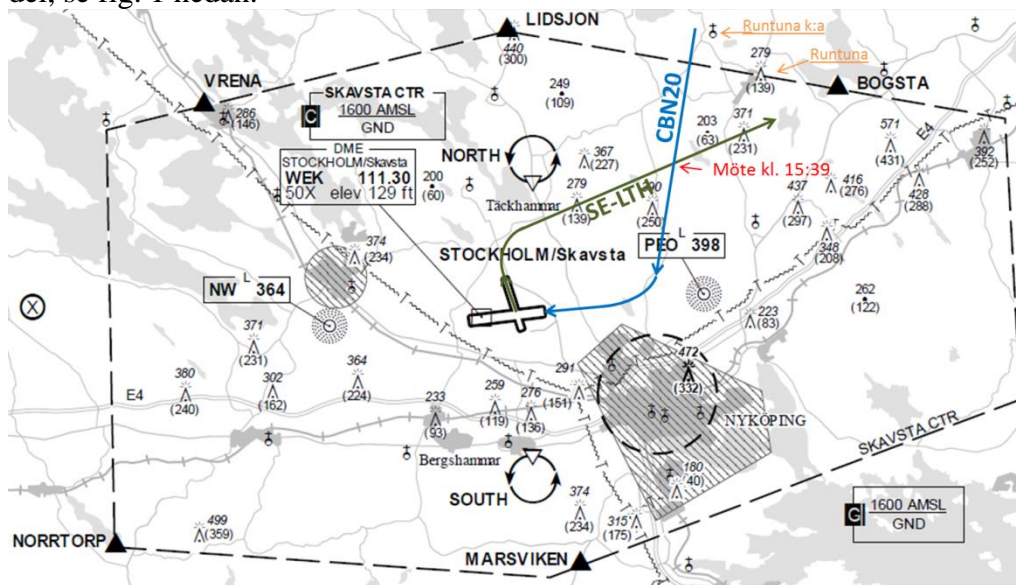
Enligt registrerade radarspår möttes luftfartygen på ett horisontellt avstånd av ungefär 900 meter. Det vertikala avståndet har inte kunnat bestämmas med hjälp av radarsvar eftersom transpondern för SE-LTH rapporterade felaktiga värden. Enligt intervjuuppgifter uppgick den vertikala separationen till ungefär 200 fot (61 meter).

Minsta separation mellan luftfartygen, som ska uppgå till minst 3 nautiska mil (ungefär 5 500 meter) horisontellt eller 500 fot (ungefär 150 meter) vertikalt, kom därmed att underskridas.

Fig. 1. Stockholm/Skavsta kontrollzon med luftfartygens färdvägar. Figuren gör inte anspråk på att ge en exakt beskrivning av färdvägarna utan grundar sig på uppgifter från radarspår samt karta från AIP.
