***Slutrapport RL 2013:09***

**Olycka den 11 augusti 2012  
med flygplanet N-84142  
på sjön Hultebräan, Kalmar län.**

Diarienumr L-83/12  
2013-04-25

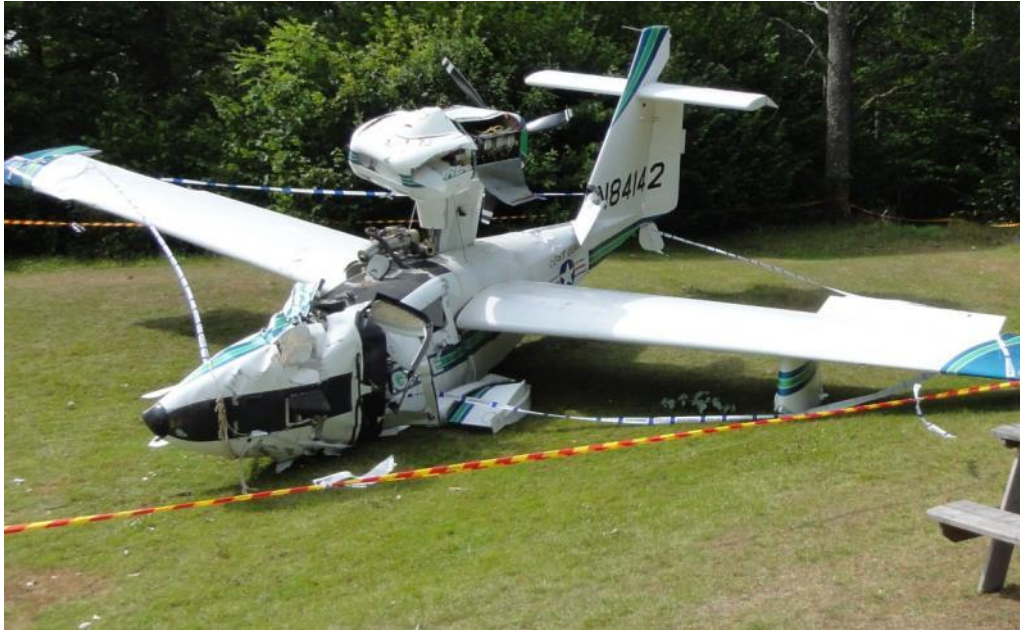
Omfattande. Nospartiet är avbrutet i höjd med ryggstöden för de främre sitsarna. Höger stödfloator är loss från vingen.

Fig. 1. Flygplanet efter bärgningen.

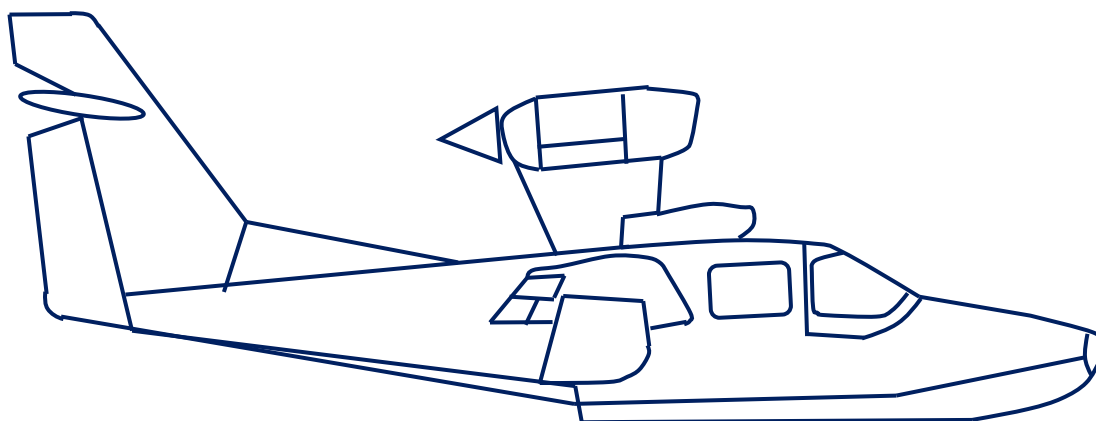
Motorn, som med installation väger ungefär 350 kg, är placerad i en gondol uppe på flygplanet.

Fig. 2. Sidovy av flygplanstypen.

Fig. 2 och fig. 11 visar att skrovets undersida har en lång plan del som är horisontell i ett normalt flygläge. Det medför att det inte krävs ett onormalt flygläge för att steget ska vara i luften vid vattenkontakt.

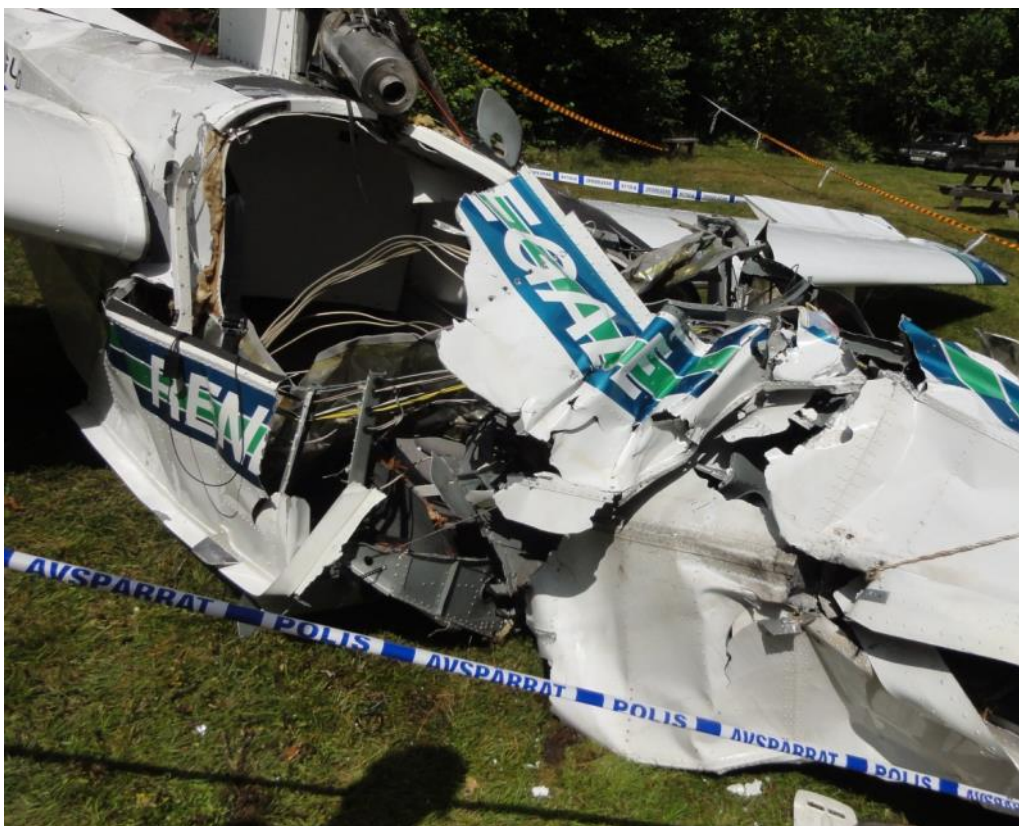
Flygplanet var nästan helt av vid de främre sätena. På den vänstra sidan fanns viss struktur kvar som höll samman delarna. Plåtarna på undersidan vid brottet visade tecken på dragbrott och nosens översida hade kompressionsveck. Sammantaget visade brottet att nosen böjts uppåt och åt vänster.

Fig. 4. Nosen var avbruten och ingen struktur fanns kvar vid den högra framsitsen.

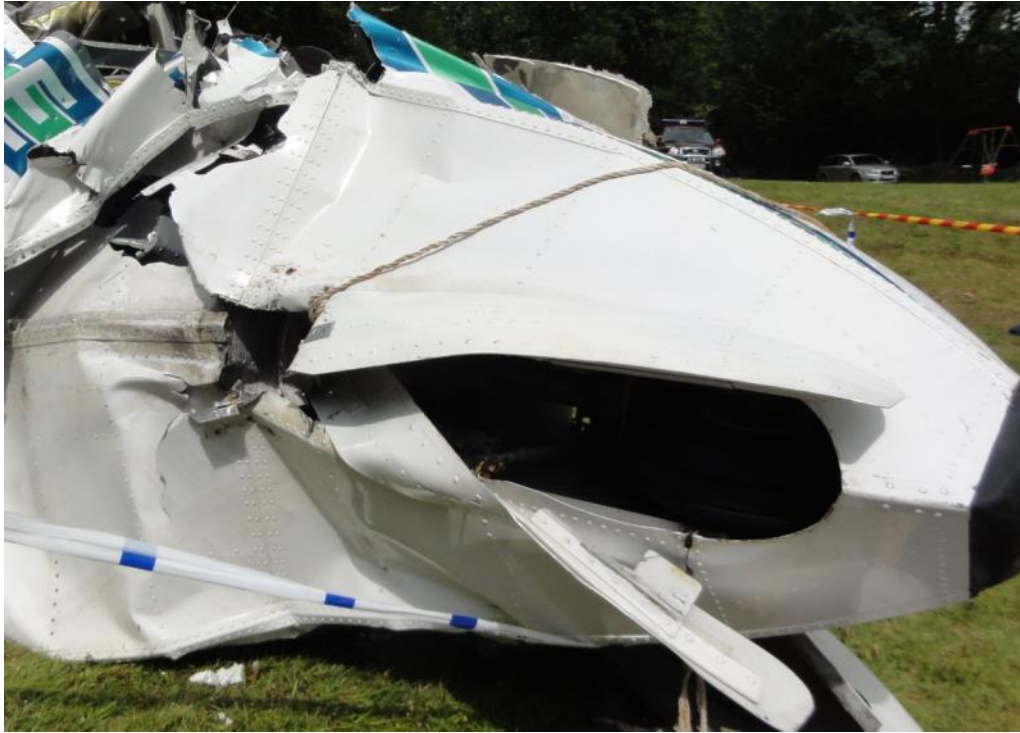
Plåtarna under nosen hade mjuka men kraftiga intryckningar. Lacken var intakt och saknade märken efter kontakt med något föremål.

Fig. 5. Nosens undersida med mjuka intryckningar.

Det faktum att det inte fanns några tecken på kontakt med något hårt föremål på bottenplåtarna talar emot förarens misstanke att flygplanet gått på grund.

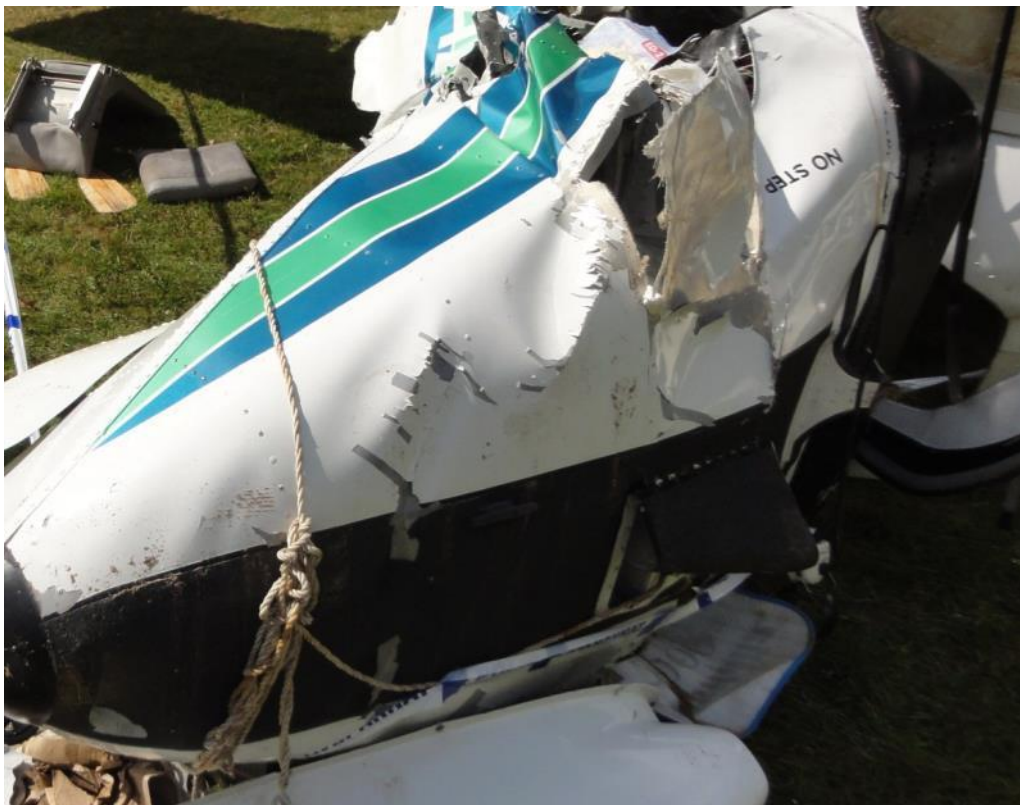
Fig. 6. Nosens överdel hade kompressionsveck.

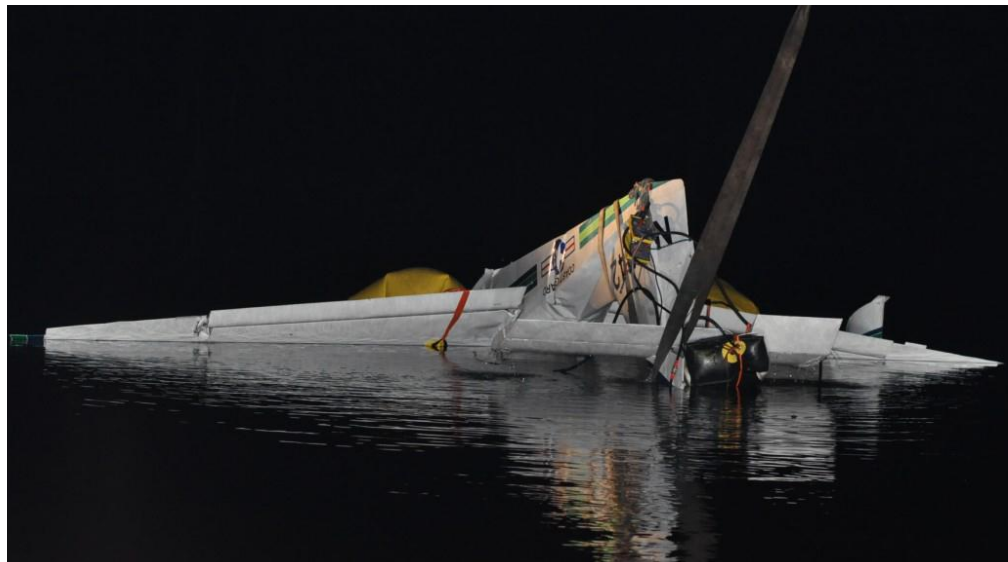
Fig. 7. Flygplanet ligger upp och ned i vattenytan efter att ha lyfts med uppblåsbara lyftkuddar.  
Foto: Göran Johansson, Sydostnyheterna.

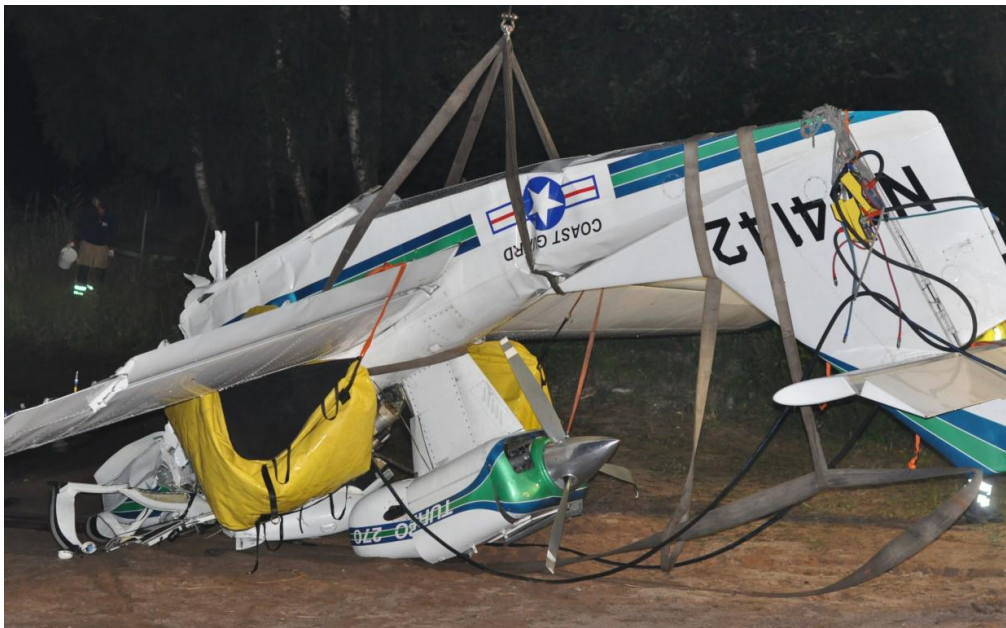
Fig. 8. Flygplanet placerades upp och ned på marken.  
Foto: Göran Johansson, Sydostnyheterna

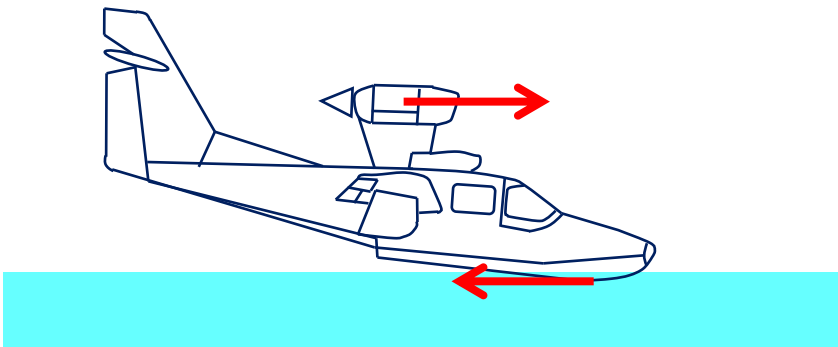
Att steget bryter vattenytan är avgörande för att vattenplaningen ska fungera på avsett sätt. Om man antar att flygplanets botten får kontakt med vattenytan utan att steget bryter vattenytan kommer vattnet att föras uppåt längs skrovet. Reaktionskraften från vattnet som verkar uppåt kommer att dra flygplanet nedåt och djupare i vattnet. Detta medför i sin tur att kontaktarean med vattnet ökar vilket ökar friktionen, dvs. bromskraften gentemot vattnet blir större.

Fig. 11. Steget bryter inte vattenytan.

För det fall att den främre delen av botten får vattenkontakt utan att steget bryter vattenytan kommer nosen att sugas ner i vattnet på det sätt som beskrivits i kapitel 1.16.2. När den våta ytan ökar, ökar vattenmotståndet vilket i sin tur medför att flygplanet tippas framåt på grund av den tunga motorn som är högt placerad. Motorinstallationen väger ungefär 350 kg, vilket är närmare 30 % av totalmassan. När flygplanet tippas framåt trycks nosen djupare ned i vattnet vilket resulterar i ytterligare ökat motstånd. Vidare avtar vingarnas lyftkraft genom att anfallsvinkeln minskar. Kraften på nosen som trycks ned i vattnet kan då resultera i att framkroppen bryts sönder.

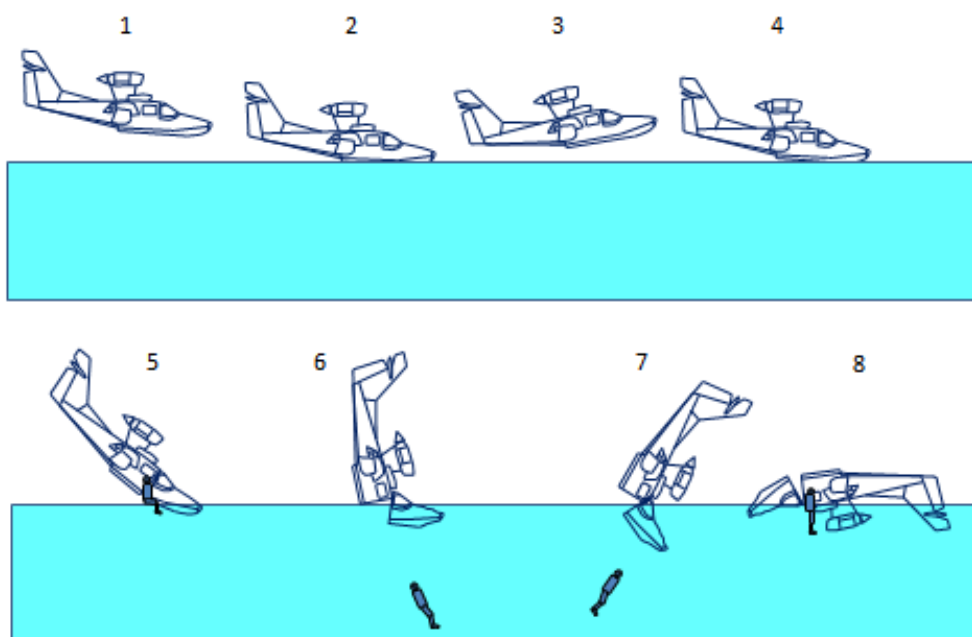
1. En normal inflygning.
2. En första vattenkontakt som resulterade i en studs.
3. Flygplanet lämnade vattnet för en kort stund.
4. En andra vattenkontakt med något för lågt nosläge så att steget inte bröt vattenytan. Med anledning av att höger stödflottör är avbruten och att nosen visar tecken på att ha böjts åt vänster är det sannolikt att flygplanet drev något åt höger vid sättningen.

5. Nosen sögs ner i vattnet vilket resulterade i ett stort motstånd. Motorerna massa och höga placering resulterade i att flygplanet började tippa framåt samtidigt som nosen bröts av.

Fig. 12. Bildserien visar ett schematiskt sannolikt händelseförlopp.
