Rapport RL 2012:14

**Olycka med flygplanet SE-FMU
vid Kumla, Örebro län,
den 28 augusti 2011**

Dnr L-92/11

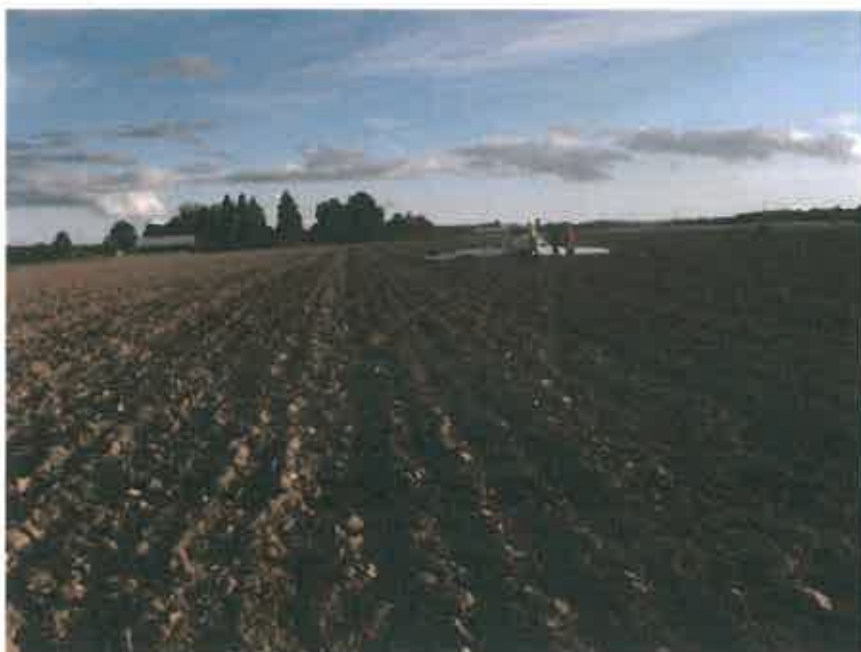
Föraren svängde 180° för att landa söderut mot vinden, valde sedan ut ett fält och höll kurs mot detta hela vägen ner. Landningen skedde i en plöjd åker. Efter 30 meters rullsträcka slog flygplanet runt. Föraren som blev lindrigt skadad kunde själv lämna flygplanet.

Figur 1. Luftfartyget sett från första sättningspunkt efter nödlandningen.

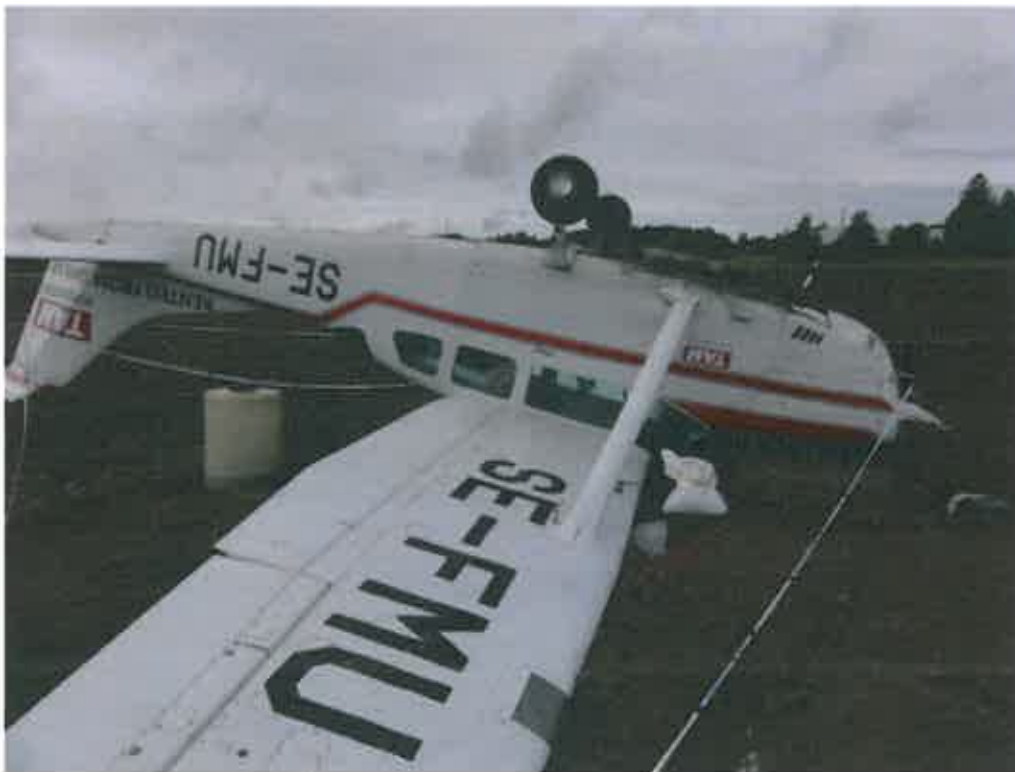
Luftfartyget hamnade på rygg varvid skador uppstod på nosställ, vingar och fena, samt propeller och motor. Delar av skadorna kan ses i figur 2.

Figur 2. Luftfartyget efter nödlandningen.

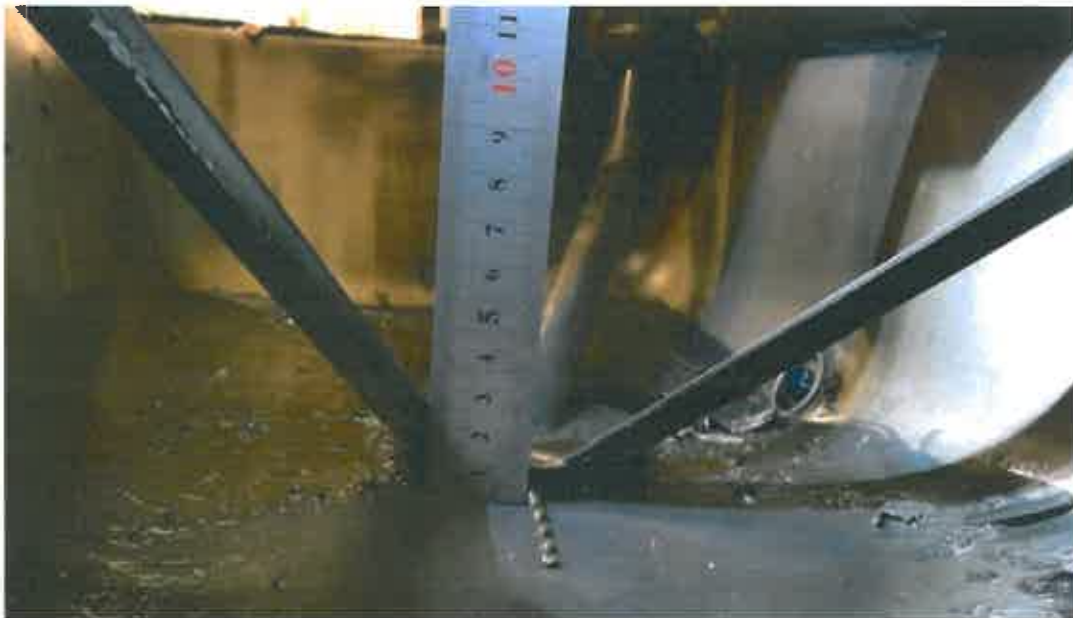
Oljan suggs upp via en sil från bakre delen av oljeträget, silen är lågt placerad endast 3,5 mm ovanför trågbotten, se figur 7.

Figur 7. Bild på oljesilens placering. Notera att oljeavtappningen är placerad på sidan ungefär 15 mm ovanför trågbotten. Borret på bilden är placerad som dimensionsreferens och har en diameter av 3,5 mm.

Vidare medförde oljeavtappningspluggens placering att även en del ren olja blev kvar vilket medförde att stora delar av blybromiden inte kommer att sköljas ut vid oljeavtappning.

Verka för att underhållsprogrammet för den aktuella motortypen och andra motorer med likartade bränsleinsprutningssystem, exempelvis Continental IO-520, ändras så att invändig inspektion av oljeträget med avseende på ansamling av restprodukter utförs i samband med oljebyten. (RL 2012:14 R1)

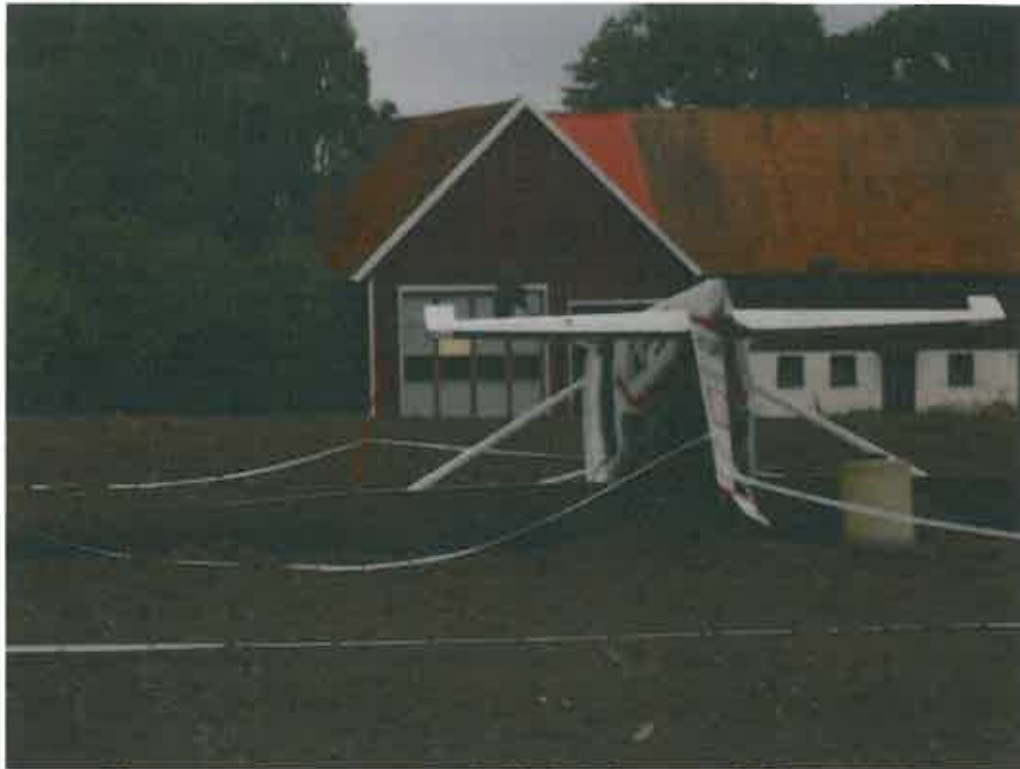
Noshjulet låg avbrutet strax före den punkt där rundslagningen började.

Figur 8. Bild tagen mot flygriktningen visandes bl.a. ladugården som luftfartyget flög över.

Inflygningen och landningen var problemfri tills det att flygplanet rullat ungefär 30 meter på den plöjda åkern. Anledningen till att flygplanet slog runt var sannolikt att noshjulsgaffeln brast av den höga belastningen i den mjuka marken varvid flygplanets nos trycktes ned i marken.

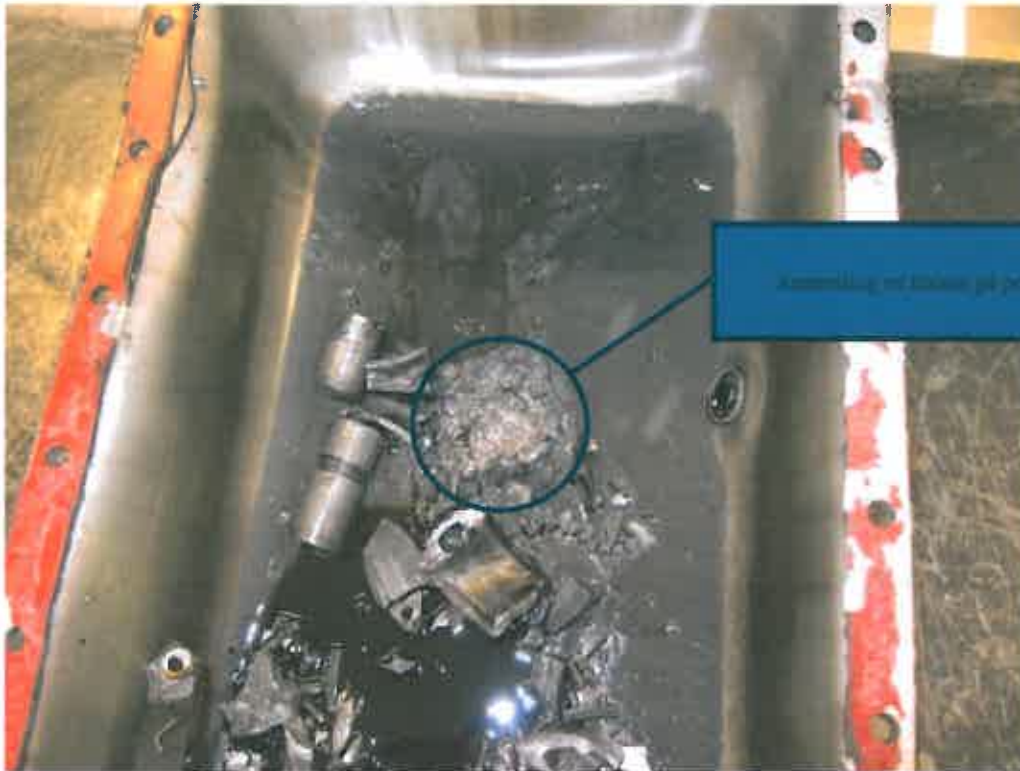
Efter det att oljetrågets demonterats, kunde man där finna lösa motordelar, bl.a. ventillyftare och lossbruten del av vevstaksöverfall, se figur 10. Där fanns även en trögflytande massa innehållande bl.a. metallfragment. Massan skickades på analys. Analysen visade att provet bestod av samma partiklar som oljeprovet fast med en högre koncentration av bly eller blyförening.

Oljesilen var delvis igensatt.

I oljeträget på platsen under silen fanns den största ansamlingen av massa. Här hade massan en fastare konsistens och innehöll en större koncentration av fasta metallpartiklar.

Figur 9. Avlagringar och rester av motordelar i oljeträg.

När tillräckligt med blybromid hade ansamlats i oljeträget blockerades insugs-silen varvid oljeflödet upphörde vilket i sin tur ledde till att motorn skar.

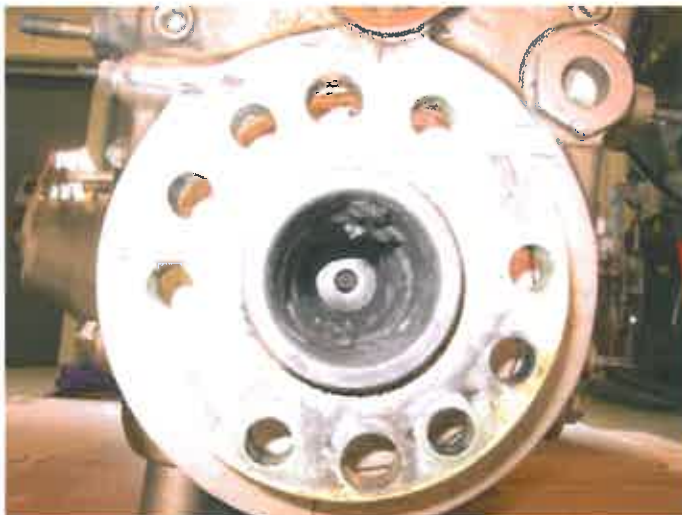
I vevaxeln hittades stora mängder trögflytande massa med tämligen hög densitet, se figur 11. Massan skickades på analys till laboratorium, där det konstaterades att massan bestod huvudsakligen av blybromid.

Figur 10. Bild visandes avlagringar inuti vevaxelns framände. Bilden är tagen efter det av att delar av avlagringarna avlägsnats.

I den cylindriska håligheten i främre delen av vevaxeln, var separeringen av blybromid än kraftigare. Här bildades en trögflytande massa av blybromid och olja. Delar av denna massa kan ha förts vidare och slutligen hamnat i botten av oljeträget.

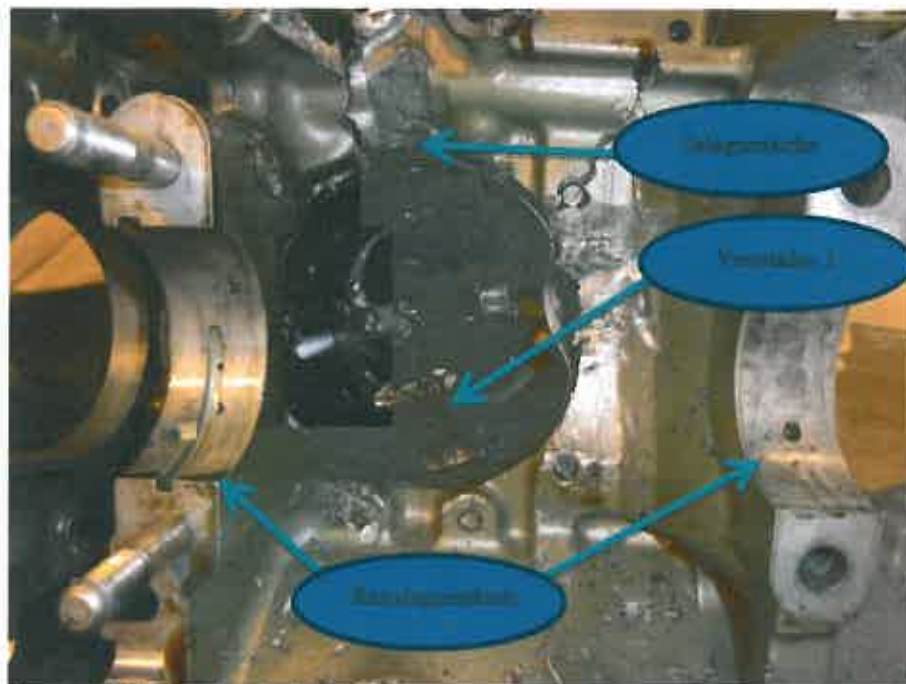
Vevhuset var sprucket på flertalet ställen, vid sprickorna buktade materialet inifrån och ut. Vevstake 1 hade ett brott vid basen. Islagsmärke från vevstake 1 i vevhuset och sprickor invid islaget kunde noteras se, figur 11. Vevstake 2 var något böjd medan de övriga vevstakarna var tillsynes utan defekter.

Vevlager 1 och axiallagret var skuret och motsvarande anliggningsytor på vevaxeln var värmepåverkade. Övriga vevlager och ramlager var repiga, hade nötningsmärken och i många fall även rester av lagermaterial. Lagren befann sig i sin korrekta position. Oljekanalerna i vevhus och vevaxel var inte blockerade. Oljepumpen uppvisade inga defekter.

Figur 12. Bild visandes skador i motorn
