## ***Slutrapport RL 2012:18***

**Allvarligt tillbud med ett luftfartyg med registreringsbeteckningen SE-KXJ på Hemavan Tärnaby flygplats, Västerbottens län, den 24 november 2011**

Diariennr. L-123/11  
2012-10-17

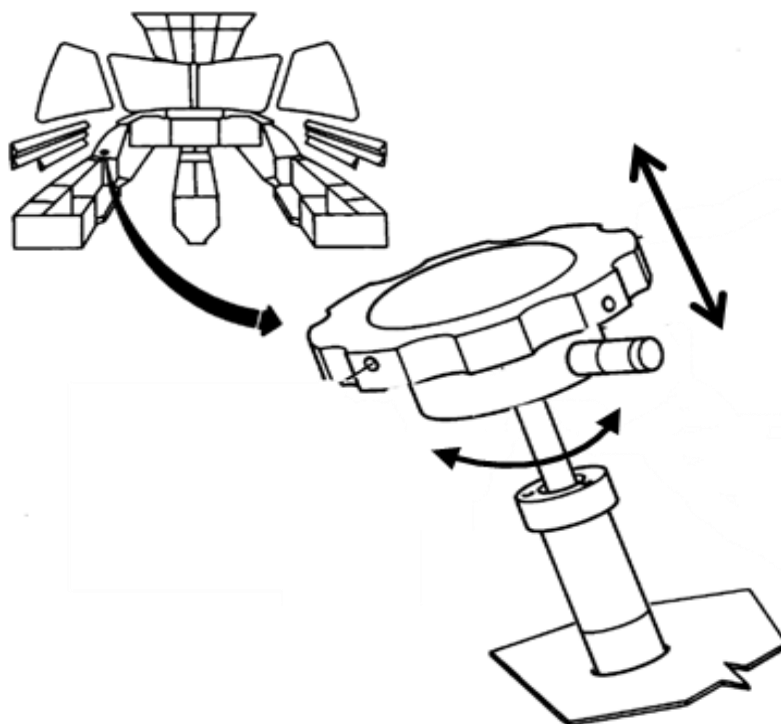
Fig. 1. Noshjulsstyrningens manövrerratt och dess placering på förarplats.

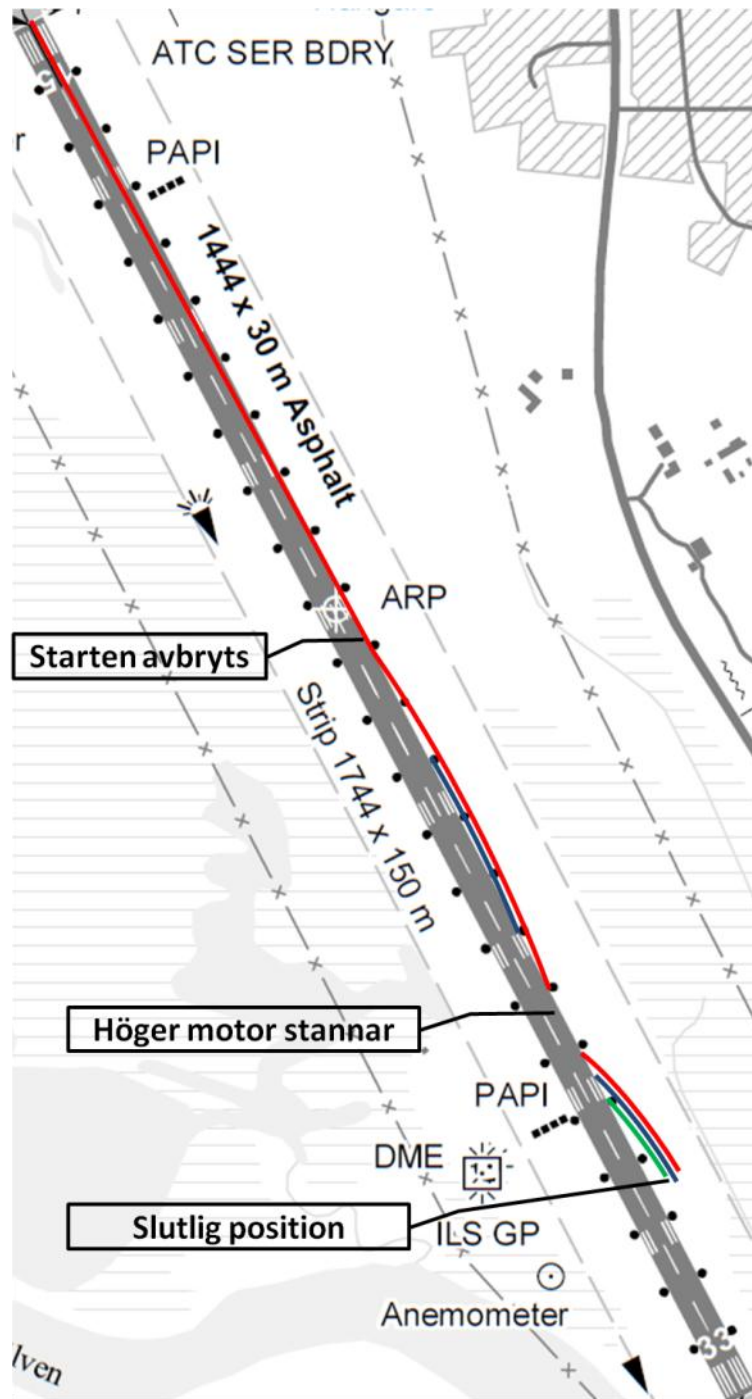
SHK har med hjälp av flygplatspersonalen dokumenterat hjulspåren efter händelsen. Spåren visar att luftfartyget lämnade den vänstra bankanten efter halva banlängden och körde nästan parallellt med densamma under 350 meter. Därefter kom luftfartyget in på banan för att återigen lämna den vänstra bankanten, denna gång med en större kursavvikelse. Luftfartyget stannade ungefär 200 meter från banändan, 15 meter till vänster om bankanten. Se fig. 3 nedan.

Fig. 3. Röd linje visar vänster hjulspår, blå linje noshjulets spår samt grön linje höger hjulspår.

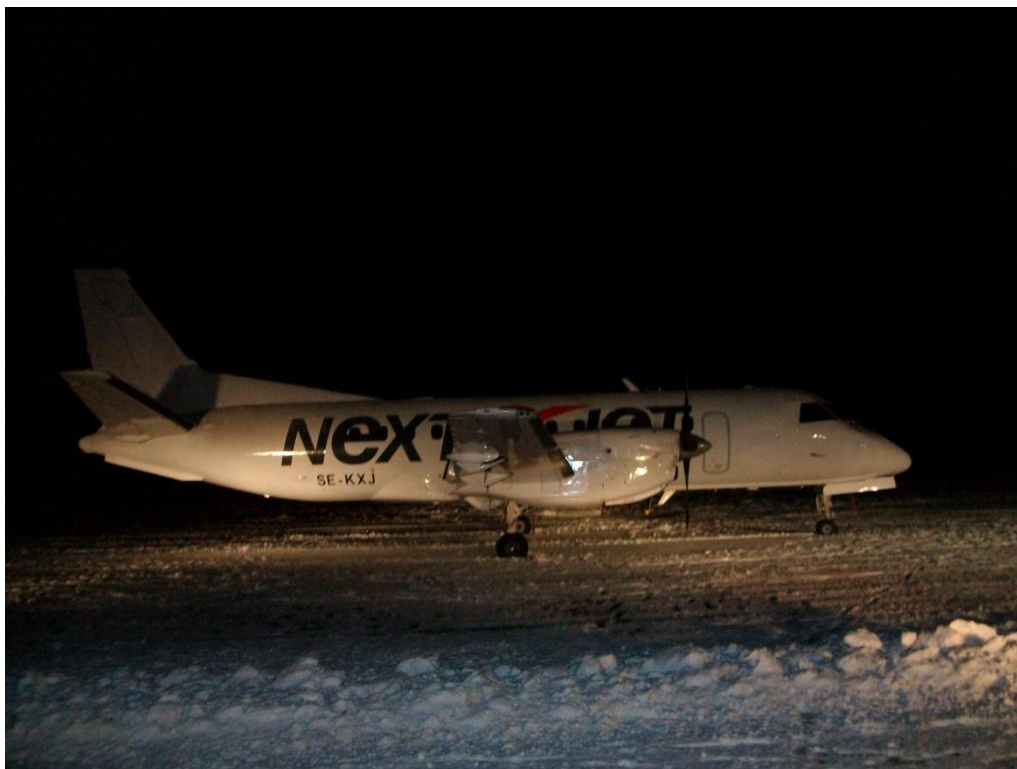
Skadade bladspetsar på vänster propeller samt skador på strålkastare och kablage på nosstället.

Luftfartyget stannade på vänster sida om banan parallellt med banriktningen på stråkområdet, se fig. 4 nedan.

Fig. 4. Luftfartyget efter den avbrutna starten. I förgrunden syns den plogade snövallen utanför bankanten. Bild SHK.
