## ***Slutrapport RL 2012:17***

**Händelse den 16 maj 2012  
med flygplanet SE-LZK  
på Arvidsjaur flygplats, Norrbottens län.**

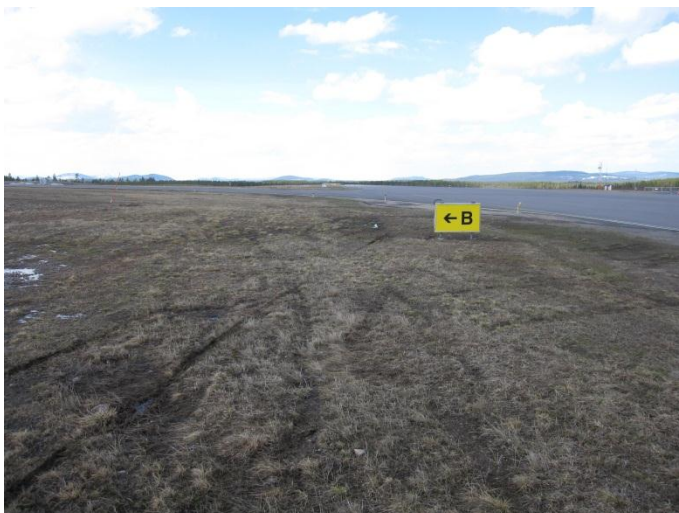
Den första landningen gick bra, eleven kände dock att flygplanet ville dra något åt höger. Den andra landningen blev något hård och med lägre nosläge än normalt. Efter sättningen drev flygplanet till höger och lutade över åt vänster. Eleven korrigerade giren och kom i stort sett tillbaka till banans riktning, men hade då via taxiväg B kommit vid sidan av banan. Flygplanet hamnade då på stråkytan, som var mycket mjuk, till höger om banan. Noshjulet grävde ner sig i det vattensjuka stråket varvid skador på flygplanets främre del uppstod.

*Bilden är tagen motsatt färdriktningen och visar spåren från de tre hjulen*

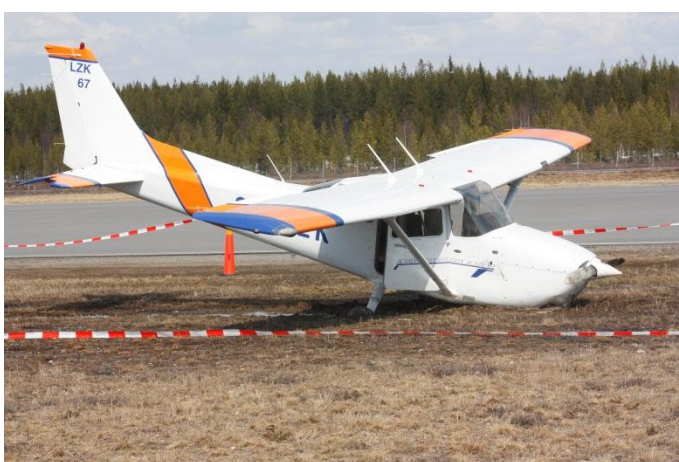
*Flygplanet efter händelsen*

Att skador uppkom på flygplanet berodde på att bärigheten på stråket var mycket dålig.
