Slutrapport RL 2012:16

Allvarligt tillbud mellan ett luftfartyg med registreringsbeteckningen OO-DJX och ett servicefordon på Landvetter flygplats, Västra Götalands län, den 8 september 2011

Diariernr L-96/11
2012-08-27

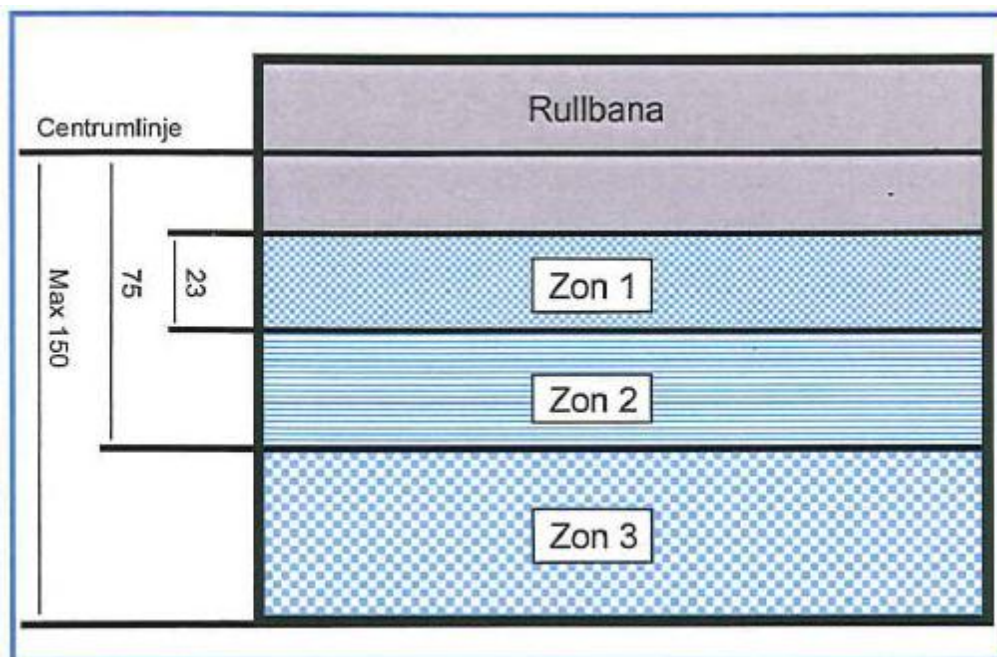
Fig. 4. Zonindelning.

RMS726 hade då 27 meter kvar till bankantens vita streckmarkering och 50 meter till rullbanans centrumlinje och befann sig således i zon 2 (se figur 4), allt enligt uppgifter från flygsäkerhetskoordinatören på Landvetter flygplats.

- *Zon 1 sträcker sig från bankant till 23 m från densamma. Utrustning/fordon tillåts ej då banan är öppen för trafik.*
- *Zon 2 sträcker sig från yttre kant av zon 1 till 75 m från banans centrumlinje. Utrustning/fordon tillåts befinna sig i zon 2 under följande förutsättningar:*
 - *torr bana,*
 - *sidvindskomponent högst 15 kt,*
 - *sikt minst 8 km / molntäckeshöjd lägst 1 500 ft,*
 - *flyttbar utrustning,*
 - *maxhöjd 5 m.*
- *Zon 3 sträcker sig utåt från yttre kant av zon 2 till kanten av stråket, högst 150 m från banans centrumlinje.*

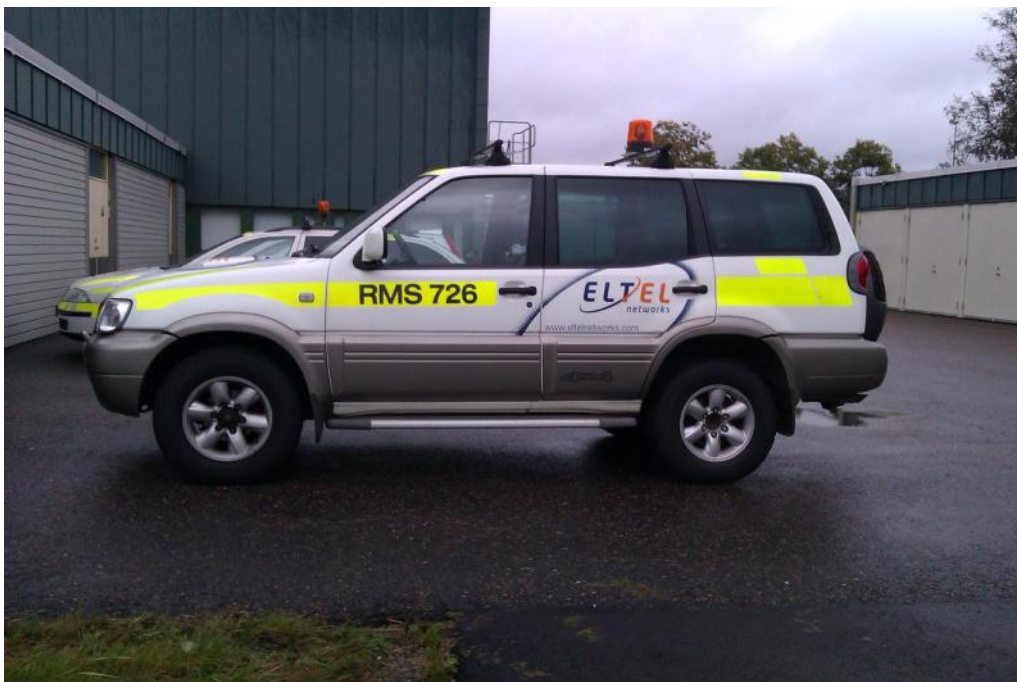
Fig. 6. Fordonet RMS726 (foto Swedavia).

Enligt Landvetter flygplats flygsäkerhetskoordinator var det 27 meter mellan RMS726 och rullbanans kantlinje när fordonet stannat. Det fanns vid tillfället för händelsen skyltar som markerade var någonstans det var tillåtet för fordon att röra sig utan tillstånd från flygtrafikledningen.

Föraren av RMS726 talade svenska med engelsk brytning. Det beskrevs av flygledarna på Landvetter att RMS726 brukade uppehålla sig vid KIOSK211. Enligt intervjuer med föraren av RMS726 var den roterande varningslampan på biltaket aktiverad när händelsen inträffade.
