Rapport RJ 2012:02

Olycka med påkörd spårarbetare på Karlbergs driftplatsdel, Stockholms län, den 4 juni 2010

Dnr J-32/10

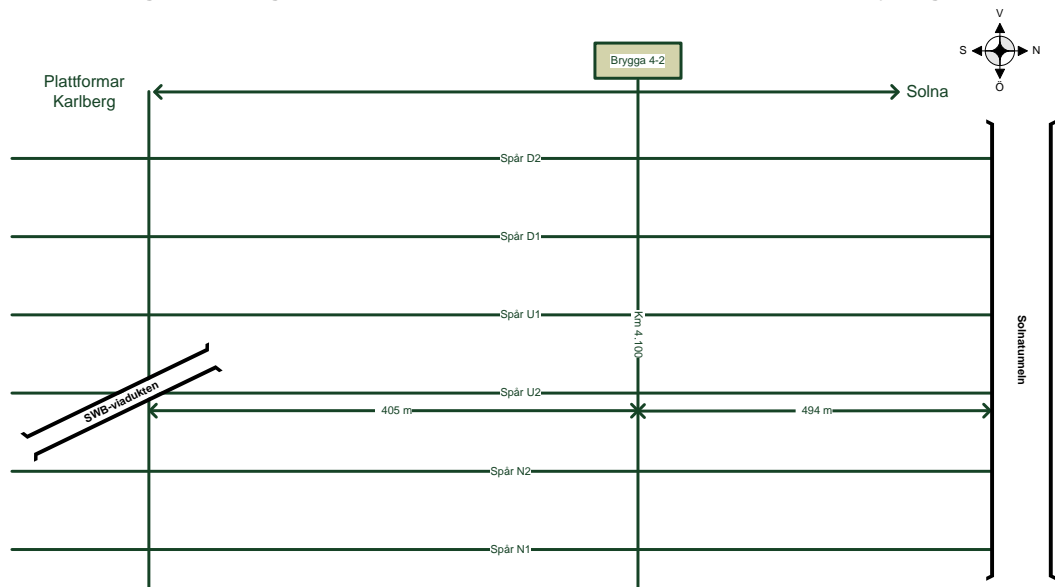
Fig 2. Siktsträckor vid olycksplatsen. Händelsen inträffade ungefär vid km 4+100 (Brygga 4-2).

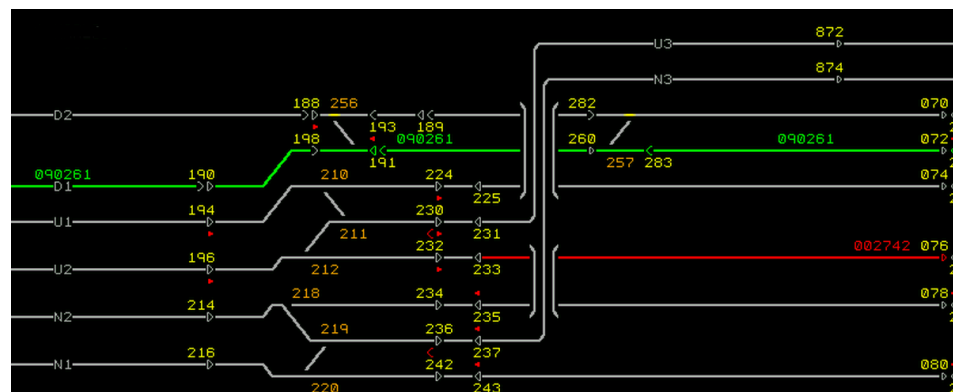
Fig 3. Utdrag från ställverksregistreringen med bild på en schematisk spårplan över olycksplatsen. Den röda markeringen är tåg 2742. Spårnumren syns i vänsterkant på figuren. Stockholms central är belägen till vänster och till höger går de två övre spåren mot Sundbyberg och de sex undre mot Solna.

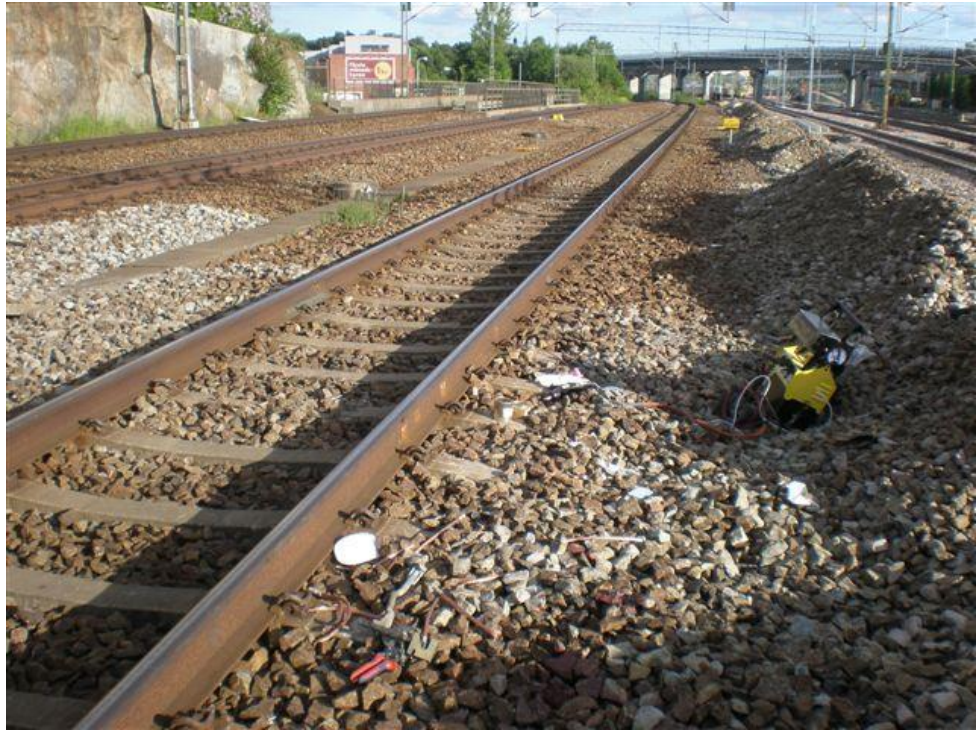
Det arbete som pågick när olyckan inträffade var arbete med pinnlödning för att sätta fast jordförbindningar på rälen. Något formellt skydd för arbetet såsom A-skydd³ eller arbete med tågvarning, fanns inte.

Fig. 4. Bild från olycksplatsen. Olyckan inträffade på spåret närmast till vänster i bild och tåget rörde sig i riktning mot kameran. Uppe till höger i bild finns SWB-viadukten där spåren går mot Sundbyberg.

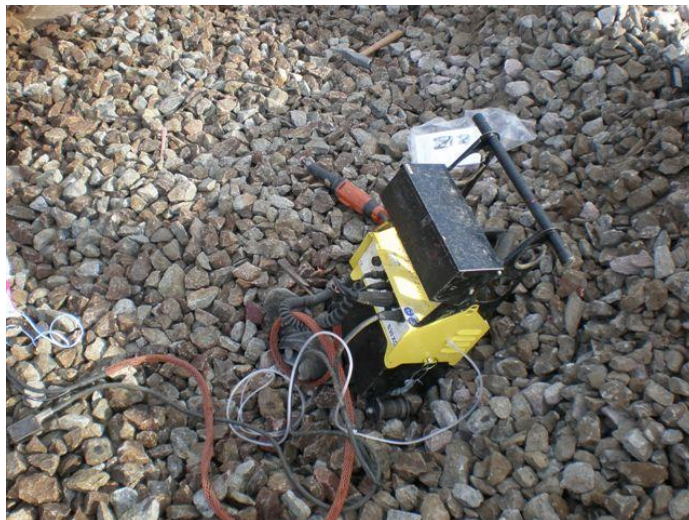
Fig. 5. Bild på det pinnlödningsaggregat (SAFETRACK S30 XC) som användes när olyckan inträffade.
