Slutrapport RL 2012:12

Tillbud den 18 augusti 2011 med luftfartyget HA-LPB på Skavsta flygplats, Södermanlands län.

Diariernr L-85/11
2012-04-10

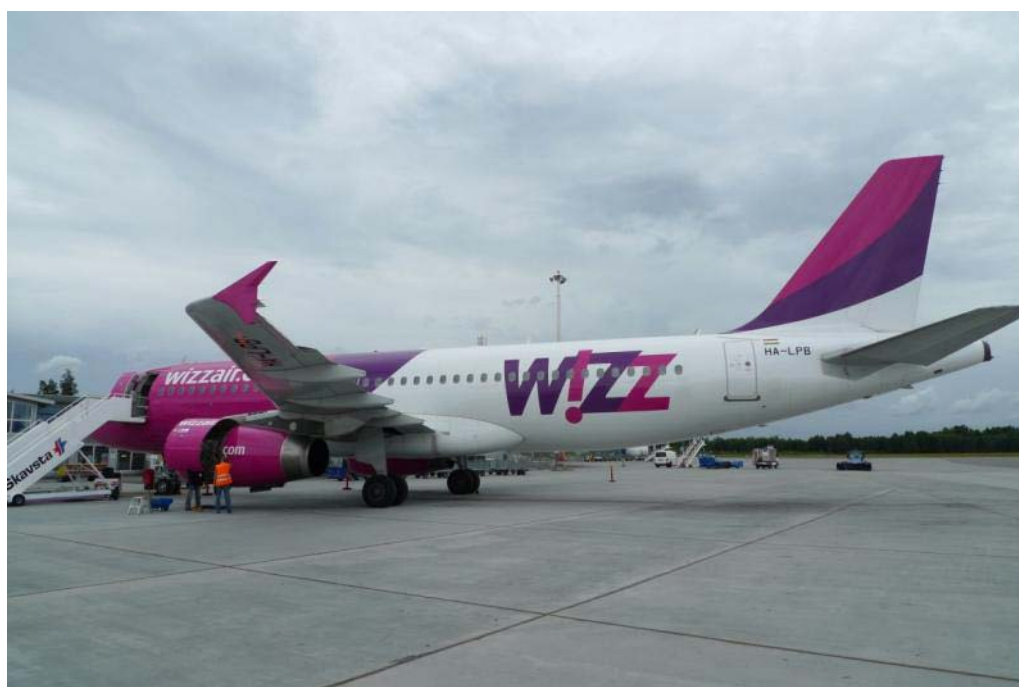
Fig. 1. Luftfartyget efter tillbudet. Foto SHK.

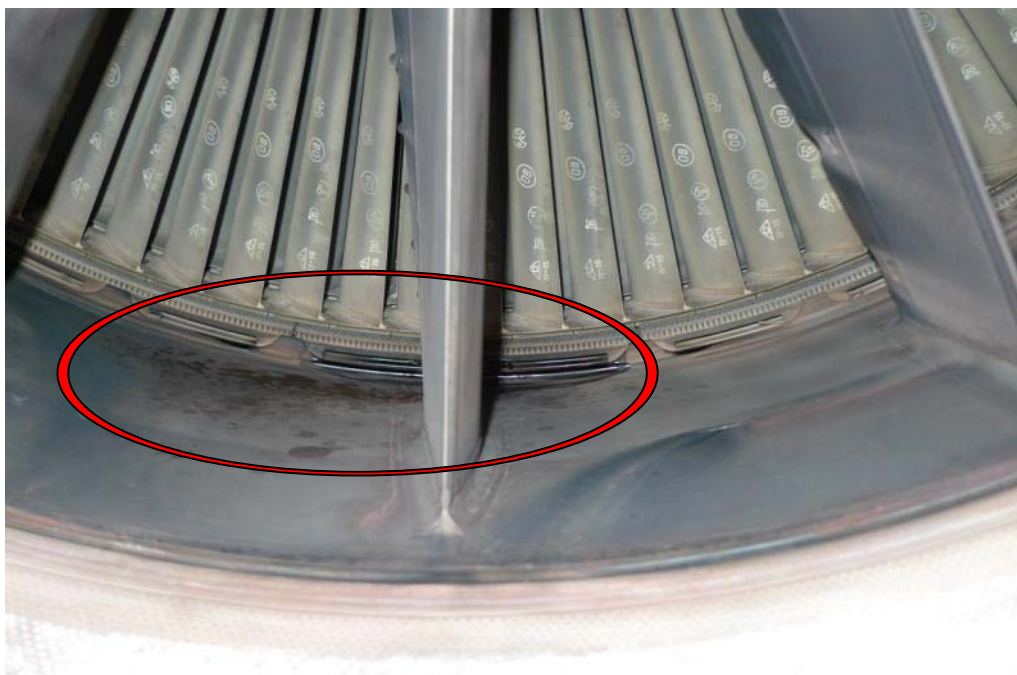
Den rutinmässiga tekniska undersökning som i närvaro av företrädare för haverikommissionen utfördes av luftfartyget, uppvisade inte några synliga skador eller spår av brand. Det enda tecken på olje- eller bränsleläckage som kunde identifieras, var en mindre rest i nedre delen av bakre utloppet på motor nr 1, se fig. 2. De övriga delar av motorn som inspekterades vid detta tillfälle uppvisade inga synliga tecken på skador, missfärgningar i utloppsdel eller

Fig.2. Motor nr 1: Område vid bakre utlopp med spår av förbrända rester av olja eller bränsle. Foto SHK.

I det aktuella fallet har den direkta orsaken till varför öppna flammor uppstått inte kunnat fastställas. Inga skador eller felfunktioner på motorerna har heller upptäckts. Med hänsyn till de förbränningsrester som återfanns vid utloppet från motor nr 1, är det emellertid mest sannolikt att ett oljeläckage orsakade lågorna. Flygbränsle som förbränns lämnar normalt inga spår i form av förbränningsrester.
