Slutrapport RJ 2012:01

***Tillbud till kollision mellan två tåg vid
Nyhems driftplats, Jämtlands län,
den 9 juni 2011.***

Dnr J-37/11

2012-06-01

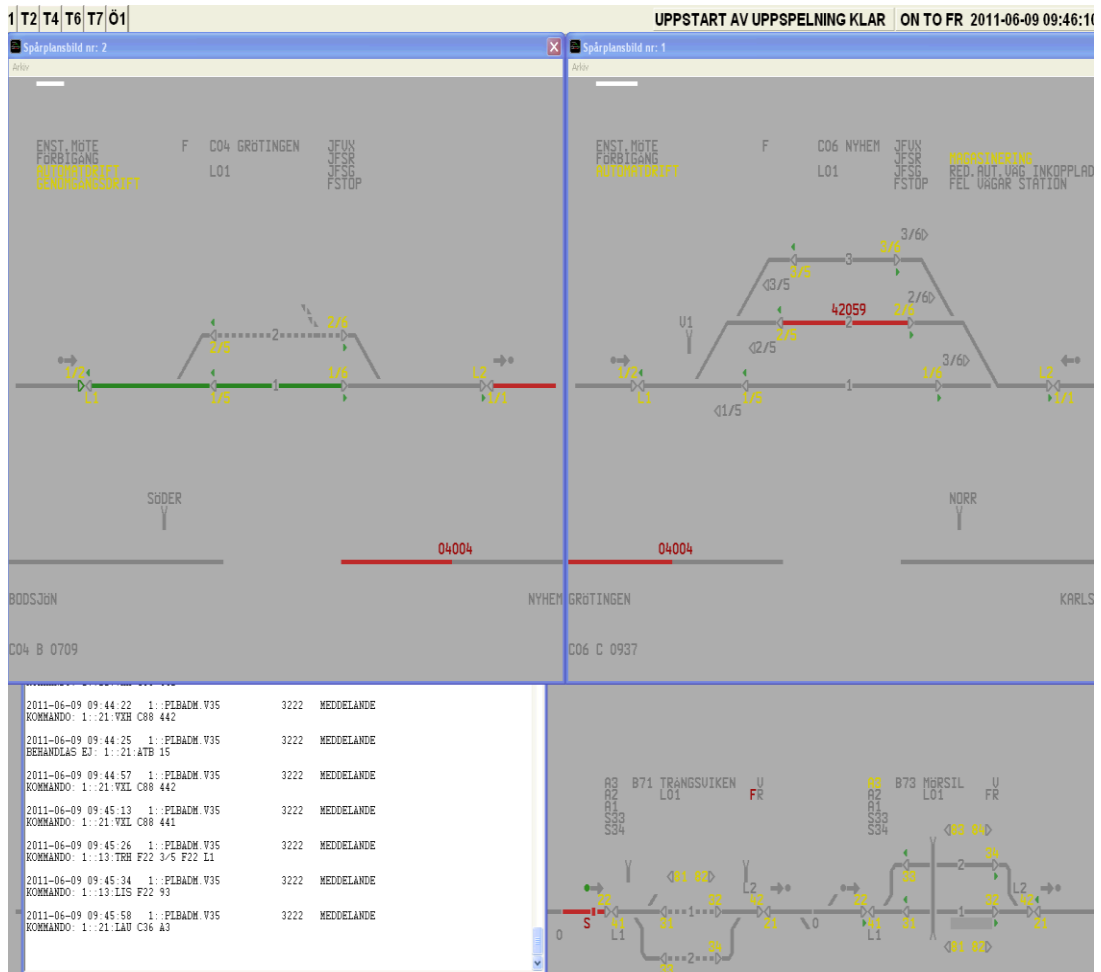
När tåg 4004 hade lämnat driftplatsen Grötingen och kommit ut på linjen tolkade signalanläggningen det som att linjen var ”fri”, det vill säga att inget tåg fanns på sträckan. I detta skede lade stationsautomaten på driftplats Nyhem in en sedan tidigare magasinerad tågväg från spår 2 signal Ny 2/5 (33) ut mot utfartsblocksignal NyL1 och vidare ut på linjen mot driftplats Grötingen.

Figur 3. Utdrag ur EBICOS uppspelning. Översta två bilder visar från vänster Grötingen samt till höger Nyhem. Klockan 09:46 befinner sig tåg 4004 på linjen som är vänd mot Nyhem. Linjen är dock värdbar. Se följande detaljbilder på linjeblockriktningen. Tåg 42059 står inne på spår 2 på driftplats Nyhem.

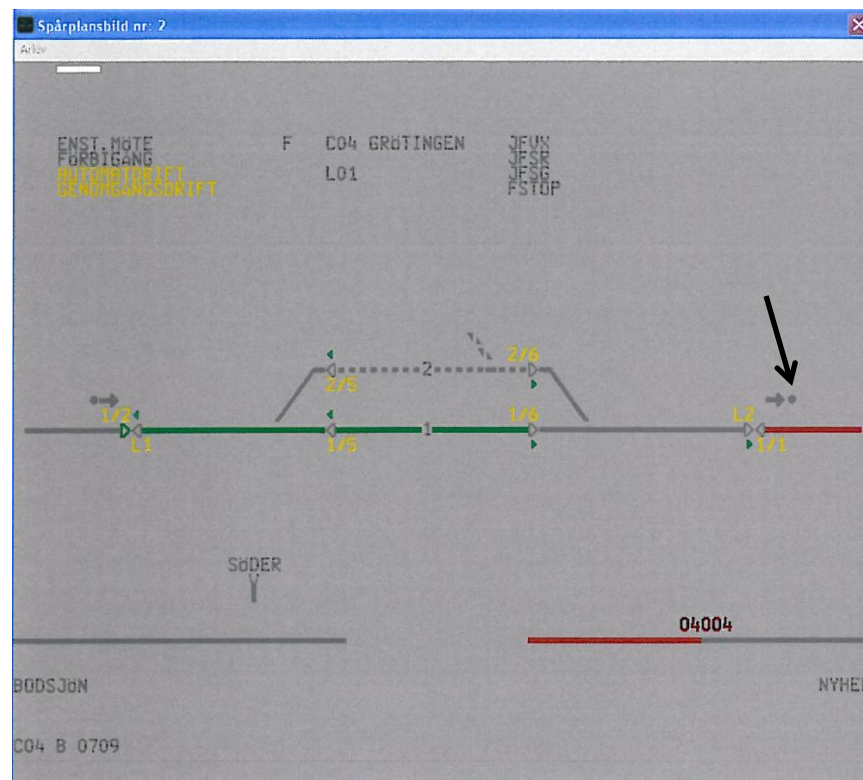
Figur 4. Bilden visar driftplats Grötingen. Tåg 4004 har lämnat Grötingen och befinner sig på linjen mellan Grötingen och Nyhem. Lägga märke till att riktningen ut mot Nyhem är vändbar trots att tåget befinner sig på sträckan, den runda symbolen är inte ifylld med grön färg, se pil.

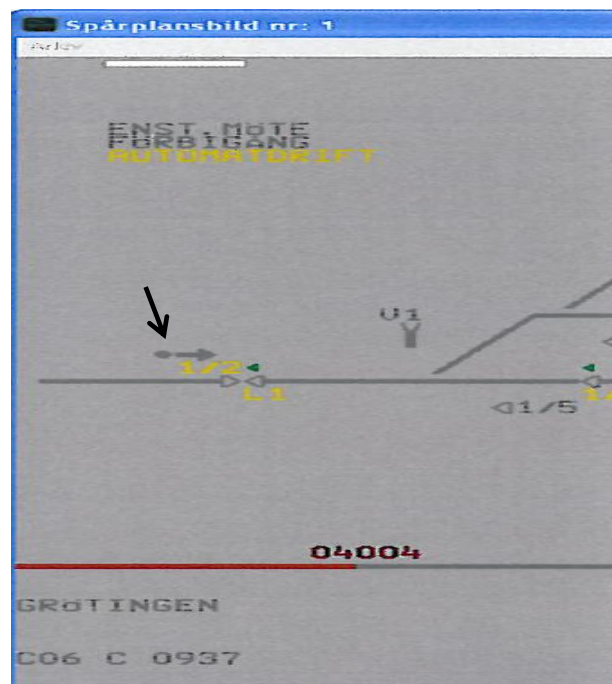
Figur 5. På bilden syns driftplatsen Nyhem i riktning mot Grötingen. På bilden visar utfartsblocksignal Ny L1 "stopp". Den lokala tågvägsautomaten är inkopplad på signalen. Detta innebär att stationsautomaten har gett signalställverket möjligheten att lägga en magasinerad tågväg. Lägga märke till att linjeriktningen in mot Nyhem är vändbar trots att tåg 4004 befinner sig på sträckan Grötingen – Nyhem. I detta fall skulle den runda symbolen ha varit ifylld med grön färg vilket skulle indikera att linjen var vänd in mot Nyhem men inte vändbar, se pil.

Klockan 09:48 ställde signalställverket i Nyhem upp en tågväg från Ny 2/5 (33) ut mot utfartsblocksignal NyL1. Linjen vändes mot Grötingen men var vändbar och utfartsblocksignalen gick om till "kör" och tåg 42059 började rulla ut från spår 2.

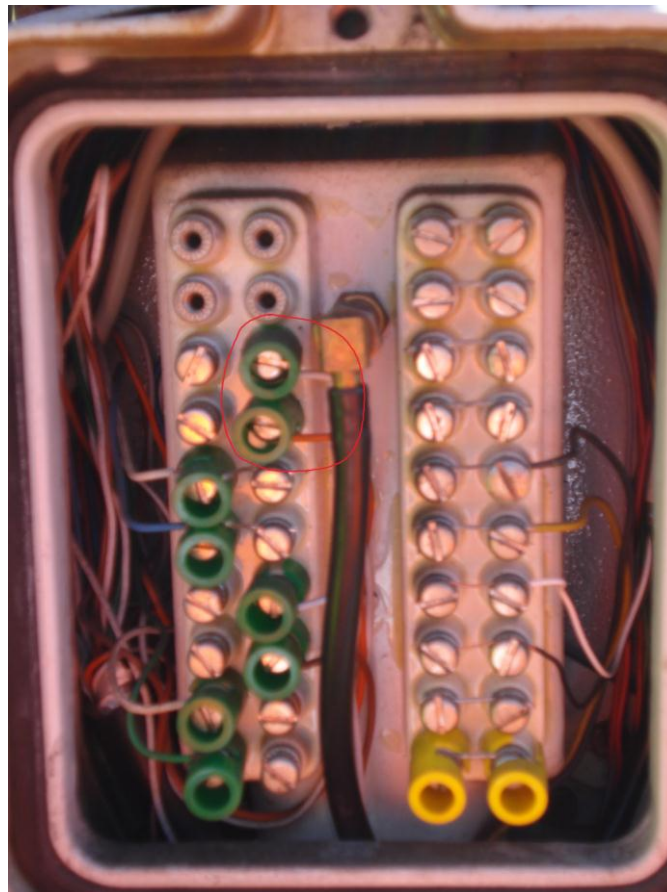
Figur 6. Fotot taget vid platsbesök 2011-06-10. Bilden visar kopplingar i B20 box vid skåp 18 linjen Grötingen - Nyhem. Inringade par 7 visar att trådarna för linjeblockeringskretsarna är anslutna enligt gällande ritningar. Så här såg det ut i alla berörda B20 boxar för berörda signalskåp på linjen Grötingen - Nyhem d.v.s. inga omkopplingar hade skett ute på linjen.

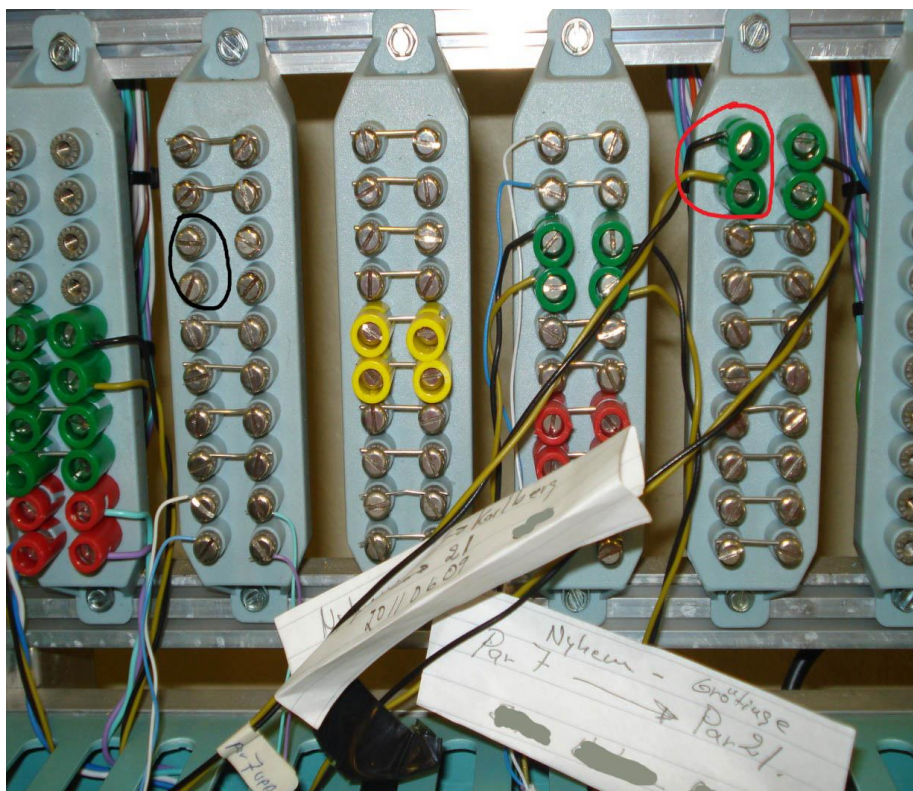
De signaltekniska undersökningarna på platsen visade även att det hade genomförts samma omkopplingar, skifte av par 7 till par 21, även på linjen mellan Nyhem och Karlsberg.

Figur 7. Fotot taget vid platsbesök 2011-06-10. Bilden visar omkopplingar i teknikhus Nyhem. På bilden syns par 7, svart inringning, som flyttats till par 21, röd inringning.

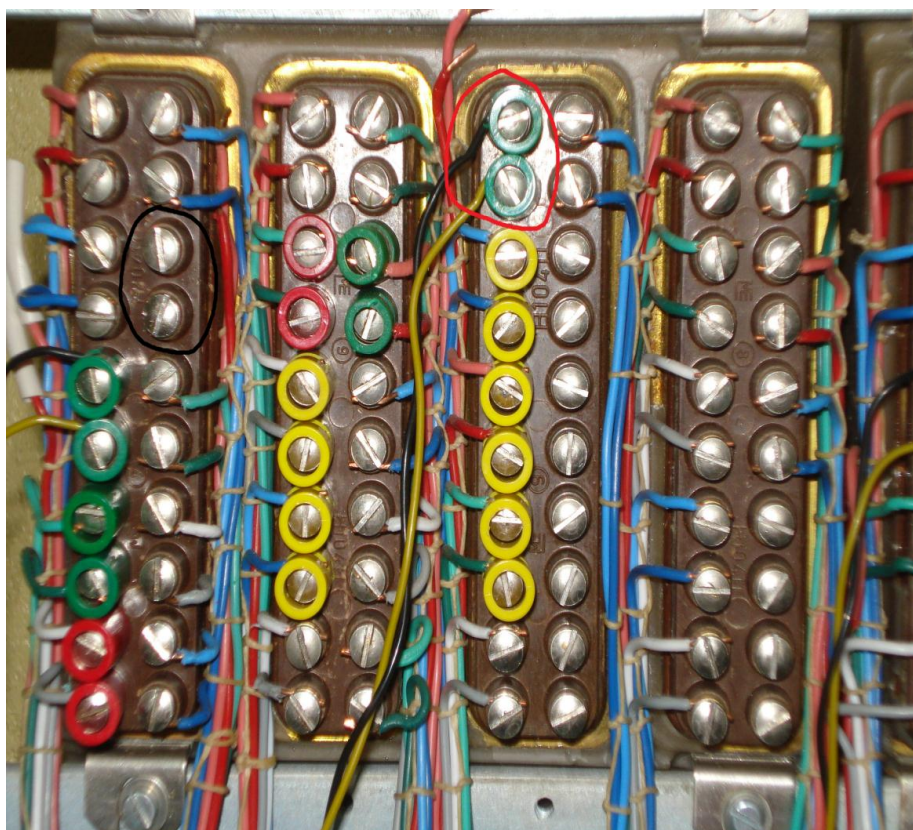
Figur 8. Fotot taget vid platsbesök 2011-06-10. Bilden visar omkopplingar teknikhus Grötungen. På bilden syns par 7 som flyttats från svart inringning till par 21 röd inringning.
