Slutrapport RL 2012:13

**Olycka den 20 juni 2011 med helikopter
D-HPHP i Salixbyn, Härjedalens kommun
i Jämtlands län**

Dnr L-60/11
2012-05-30

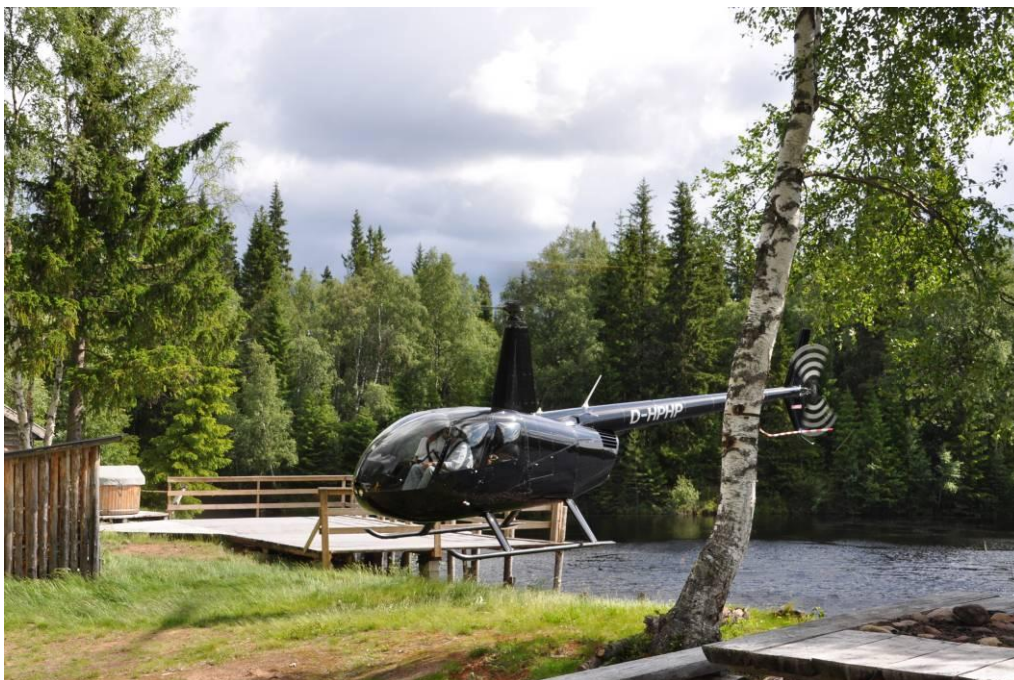
Bild 1 D-HPHP under hovring före landning (Foto: Förare hkp D-HALP)

Föraren i D-HPHP hovrade över sjön mot den tänkta sättningsplatsen. När vänster landställsmed hade tagit mark och den högra kom i kontakt med marken, avlastade föraren genom att sänka stigspaken. Helikoptern kom då att tippa bakåt, vilket föraren korrigerade genom att snabbt höja stigspaken och föra fram styrspaken, varefter helikoptern kom att både tippa och förflytta sig framåt, se Bild 2. Spetsen på en av medarna tog i marken samtidigt som helikoptern girade åt höger vilket fick effekten att helikoptern roterade åt höger.

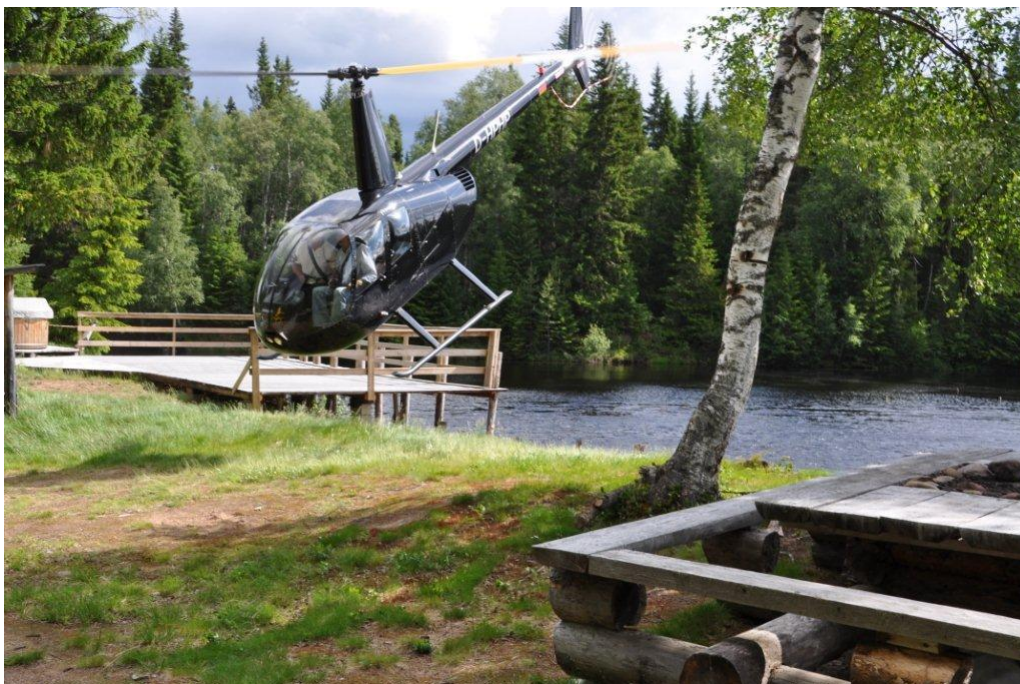
Passageraren från D-HALP som stod framför och vänd mot D-HPHP när föraren tappade kontrollen över helikoptern, kastade sig åt vänster och lade sig så nära marken som möjligt. När helikoptern hade svängt runt cirka ett halvt varv slog stjärtrotorn på D-HPHP in i ett av bladen på huvudrotorn på D-HALP. Huvudrotorbladen på D-HPHP slog i marken och även i ett vedskjul.

Bild 2 D-HPHP läge efter första markkontakt (Foto: Förare hkp D-HALP)

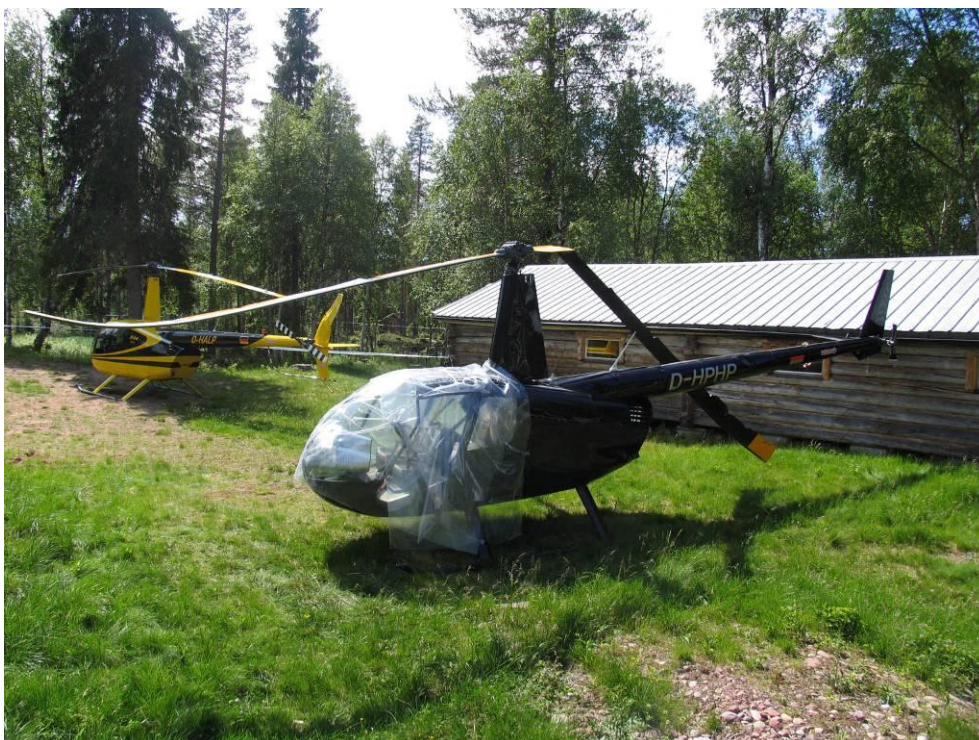
D-HPHP kom därefter att skada stjärtbommen, fenan samt stjärtrotorn på D-HALP under sin fortsatta rotation medurs. Ett av stjärtrotorbladen slog hål i taket på det närliggande huset. När medstället slutligen tog i marken roterade D-HPHP till ett stillastående läge med stjärtbommen vilandes mot takrännan på huset. Stjärtrotorbladen på D-HPHP separerade och hamnade på andra sidan av huset. Huvudrotorns båda blad som hade slagit i marken blev deformerade och det ena fick en knäckning så att bladet under sin rotation kom att skada kabinen där föraren och passageraren i D-HPHP befann sig.

Bild 3 D-HPHP i slutlig position med D-HALP i bakgrunden (Foto: SHK)

Helikoptern stod upprätt på medarna efter haveriet, men med betydande skador. Föraren upplevde inga tekniska fel på helikoptern. Brand utbröt inte.

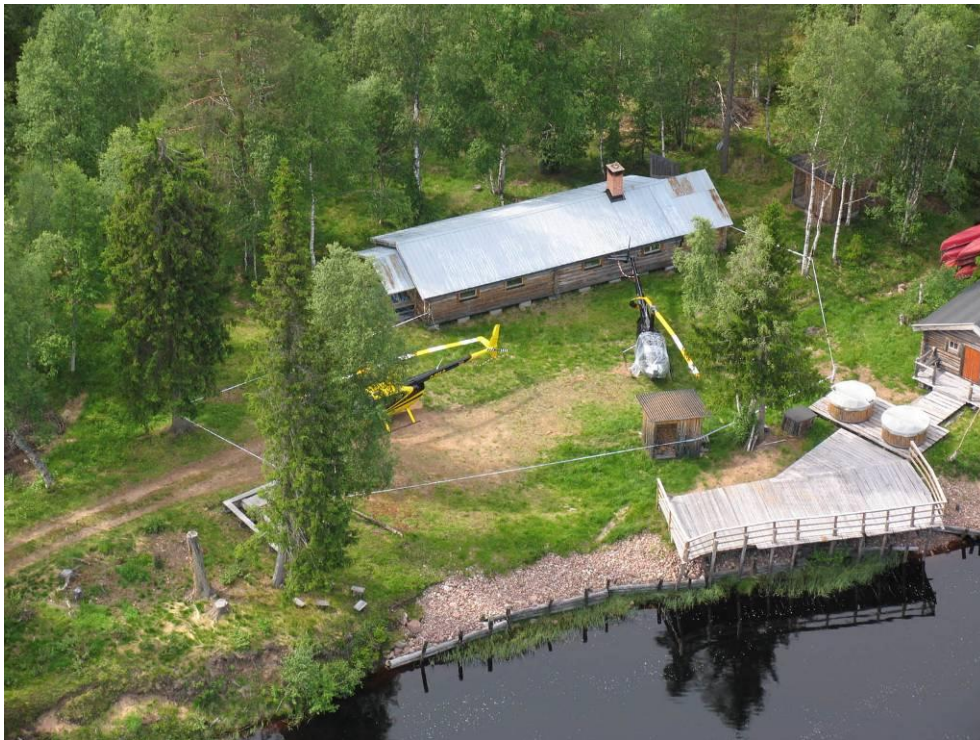
D-HPHP uppvisade både strukturella skador och skador på huvud- och stjärtrotor. Helikopterkroppen hade skador på den bärande, underliggande delen och på de spant där huvudrotorväxellådan är infäst. Huvudrotorväxellådan med rotormast hade skadad infästning och var något lutad framåt. Stjärtbommen hade tryckskador på ovansidan och övre högra sidan i spantet som ansluter till kroppen. Den visade även indikation på skador från islag av huvudrotorbladen. Både stingen och fenan under stjärtbommen var deformerade och var i det närmaste horisontellt böjda åt höger.

Huvudrotorbladen var båda kraftigt svepta bakåt i rörelseriktningen, ett av bladen hade en markerad knäck 0,7 meter från masten och nedåt cirka 30°. En bladspets var böjd uppåt och den andra nedåt. Oljan i huvudrotornavets bladlagringshus hade läckt ut på bakkroppens ovansida.

Båda stjärtrotorbladen hade separerat från navet och återfanns 19 respektive 29 m från helikopterns stjärtrotor. Stjärtrotordrivaxlarna var intakta och Thomaskopplingarna uppvisade inte några visuellt iakttagbara skador.

Bild 4 Översiktsbild efter haveriet. (Foto: Polismyndigheten i Östersund)
