Slutrapport RL 2012:15

**Personskada av roterande propeller med
flygplanet SE-EMB, Borås-Viared flygplats,
den 12 november 2011**

Diariennr L-117/11
2012-07-17

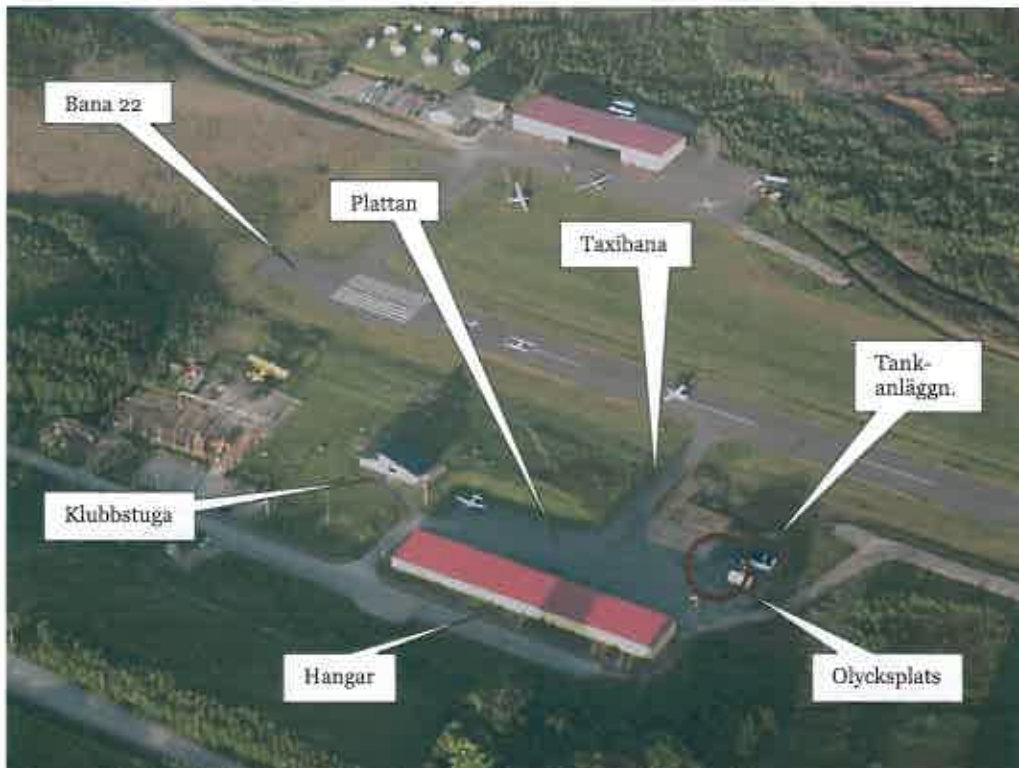
Fig. 2. Olycksområdet på flygplatsen. Foto Borås Flygklubb.

De båda släktingarna som observerat flygningen från marken befann sig vid landning och intaxning på en gräsyta mellan klubbstugan och plattan, se fig. 2. När föraren hade stannat luftfartyget lämnade först den ena släktingen gräsytan och gick ner på plattan för att sedan fortsätta till en position på höger sida bakom det parkerade luftfartyget – som fortfarande hade motorn igång.

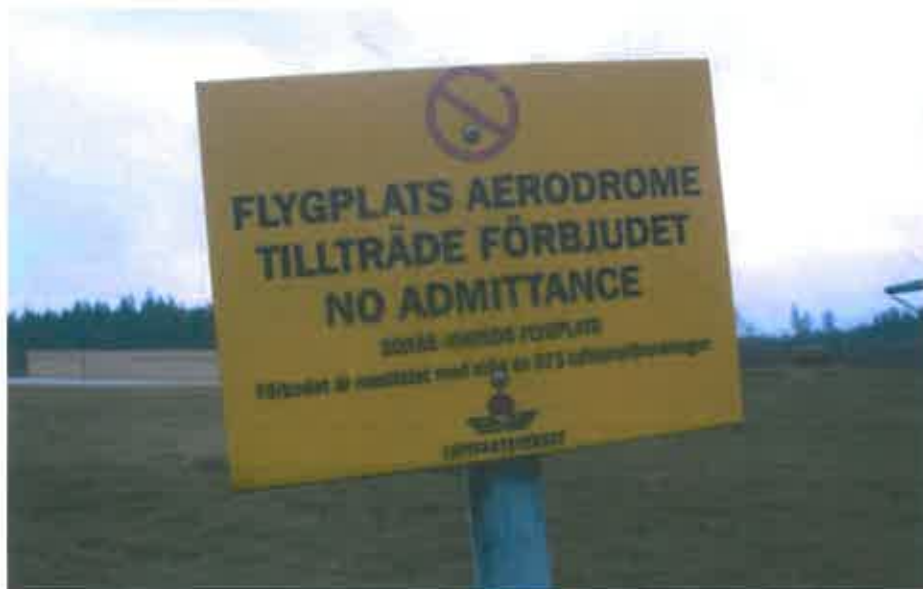
Flygplatsen saknar emellertid instängsling av flygplatsområdet (färdområdet) och har endast yttre skyltning runt området, se fig. 4, för att förhindra tillträde. Det finns ingen avspärrning eller avgränsning mellan "publika" områden (klubbstuga/allmänna utrymmen/uteplatser) och färdområdet där luftfartyg framförs.

Fig. 4. Exempel på skyltningen runt flygplatsområdet.

I annan föreskrift, TSFS 2010:180, framgår att "stängsel eller lämplig avspärrning" ska finnas på godkänd flygplats för att skilja färdområdet från områden öppna för allmänheten. Denna föreskrift, som emanerar från förslag till gemensamma europeiska regler inom EASA⁴, har emellertid övergångsbestämmelser som innebär att anläggningar (flygplatser) som tagits i drift före den 10 oktober 2010 ska senast den 10 oktober 2015 uppfylla kraven beträffande instängsling.

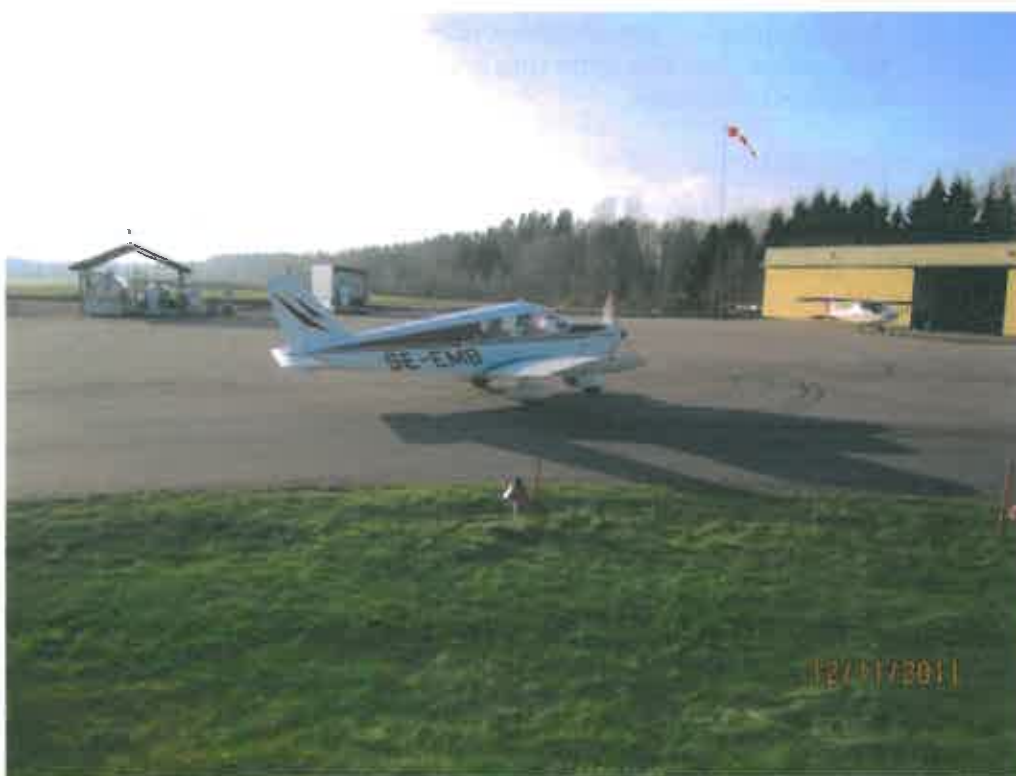
Fig. 5. Det aktuella luftfartyget under intaxningen. Foto privat.

Efter att ha fotograferat intaxningen, se fig. 5, lämnade personen sin plats på kullen och gick ner på plattan. Det är sannolikt att fokus då var inriktat på att fotografera de ombordvarande. I detta moment fanns även andra personer på väg mot luftfartyget bakifrån vilket kan ha bidragit till att personen inte bedömde situationen som riskfylld.
