Slutrapport RO 2013:01

**Brand med två biogasbussar i stadstrafik
i Helsingborg, Skåne län, den 14 februari 2012**

Dnr O-03/12

2013-02-13

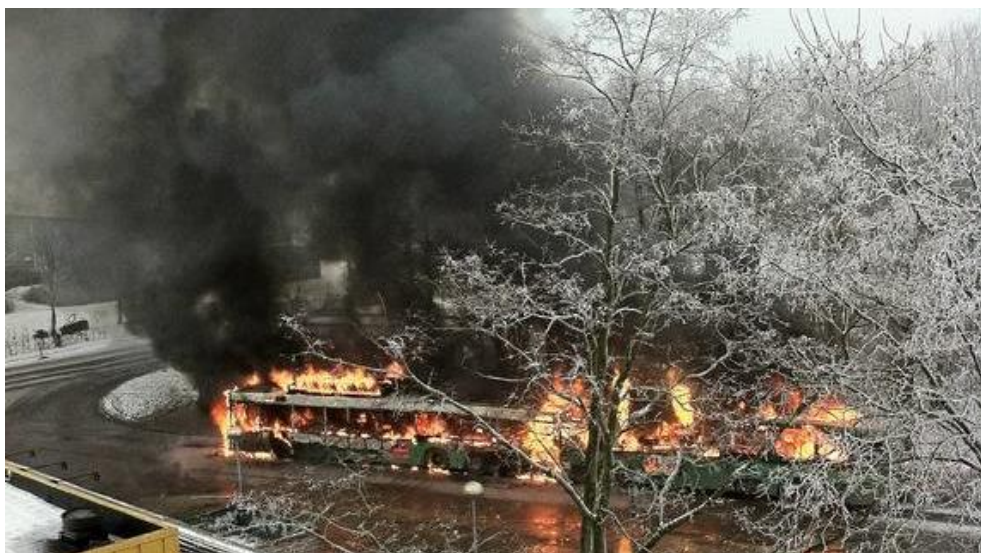
Fig. 1 Bild på de övertända bussarna tagen ca 5 minuter efter kollisionen.

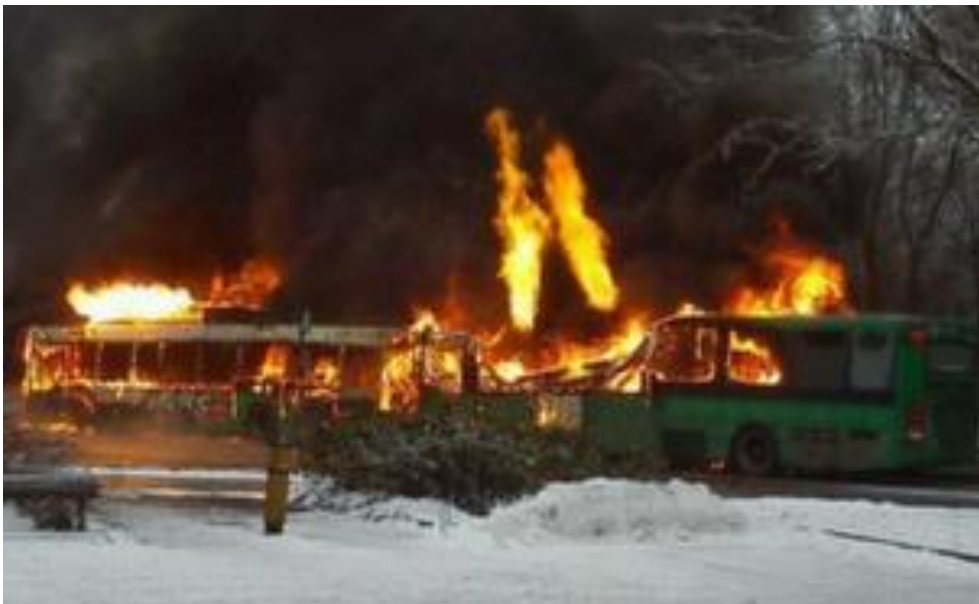
Fig. 4 Bild på de övertända bussarna tagen före räddningstjänstens ankomst till platsen.

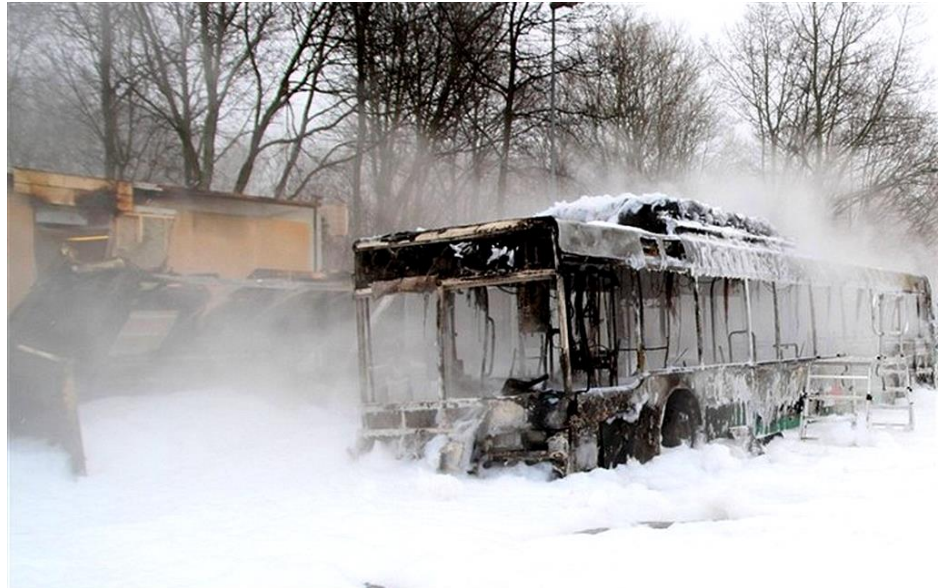
Fig. 5 MAN bussen och rastlokalen.

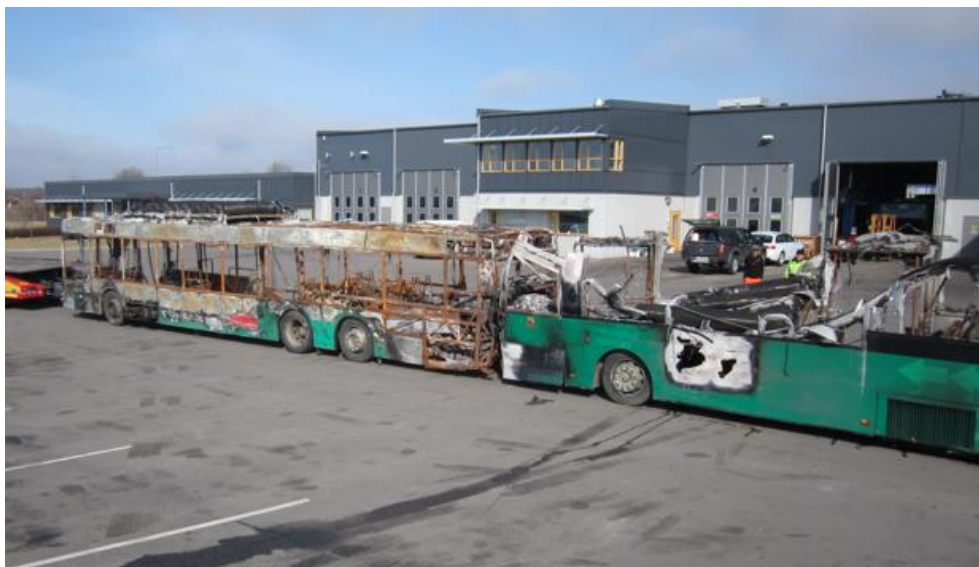
Genom att placera bussarna efter varandra kunde man passa ihop dem efter skadorna. Vid undersökningen kunde man finna att tvärbalken under vindrutan på VOLVO-bussen ligger i samma nivå som bränslefiltret och styrservobehållarna som är placerade i motorutrymmet på MAN-bussen.

Fig. 9 Rekonstruktion av kollisionen som visade en ren träff hörna till hörna i front och bakdel.

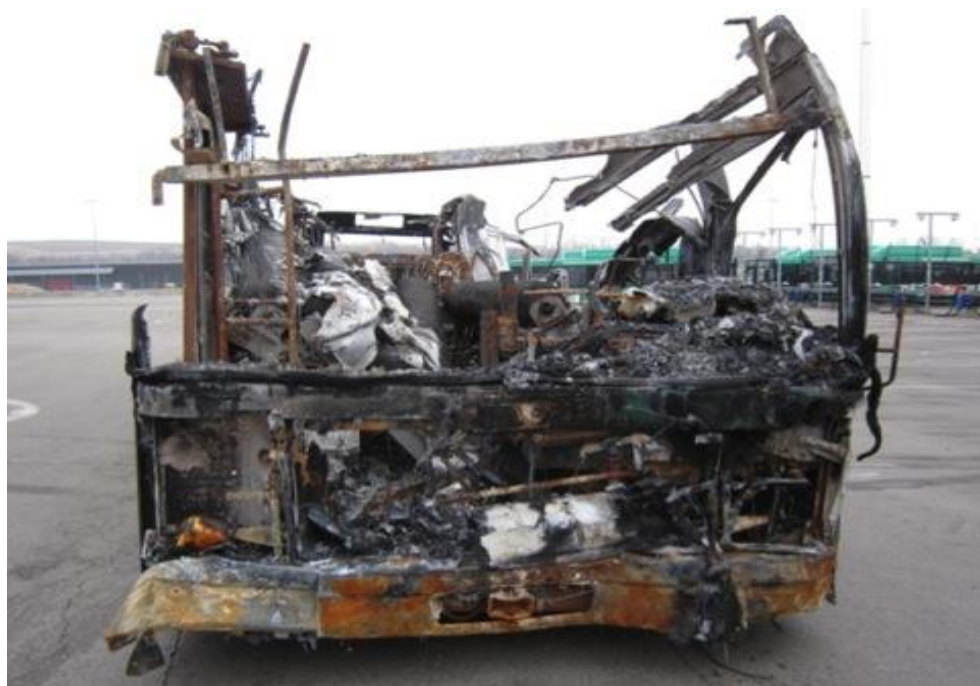
Fig. 10 Fronten på VOLVO-bussen med omfattande skador på stötfångare och fackverk.

Vid en undersökning av påfyllningsventilen som finns i bussens framparti på vänster sida kan man konstatera att den deformerats p.g.a. kollisionen. Även tryckmätare/tankmätare hade fått skador. På grund av branden hade handtaget till den manuella avstängningsventilen smält bort. Vid en enkel tryckprovning med hjälp av blåsmunstycke kunde man också konstatera att det fanns läckage i själva tankventilen. Även tryckledningen för tankmätaren hade ytliga skador. För att finna om det varit läckage måste noggrannare undersökningar utföras.

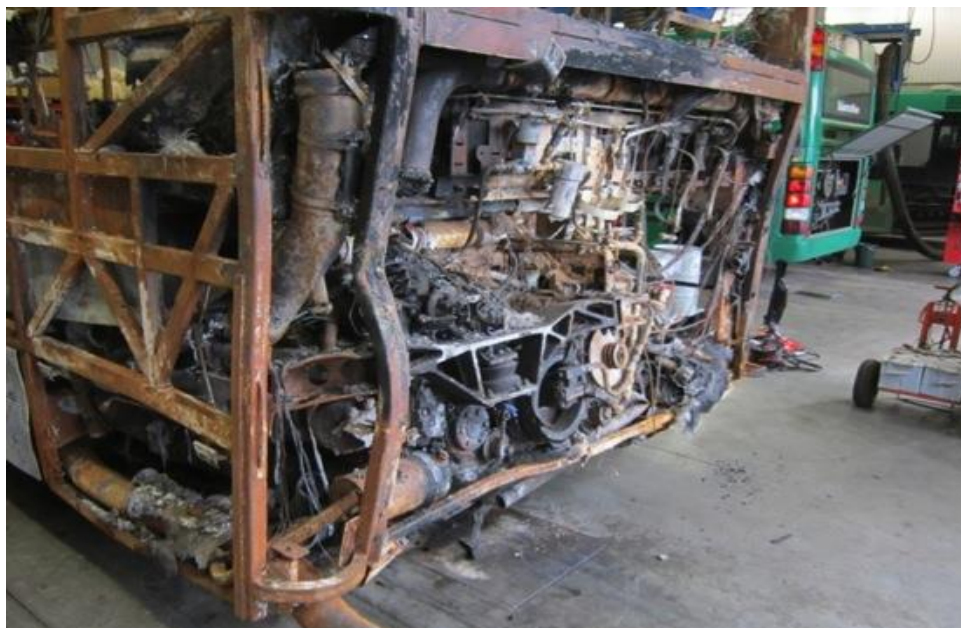
Fig. 11 Bakpartiet på MAN-bussen med skador på motorbalken och behållare för styrservoolja och bränslefilter.

Det fanns två stycken styrservobehållare i motorrummet som har en sådan placering att de fått skador i samband med kollisionen, varvid olja läckt ut i motorrummet.

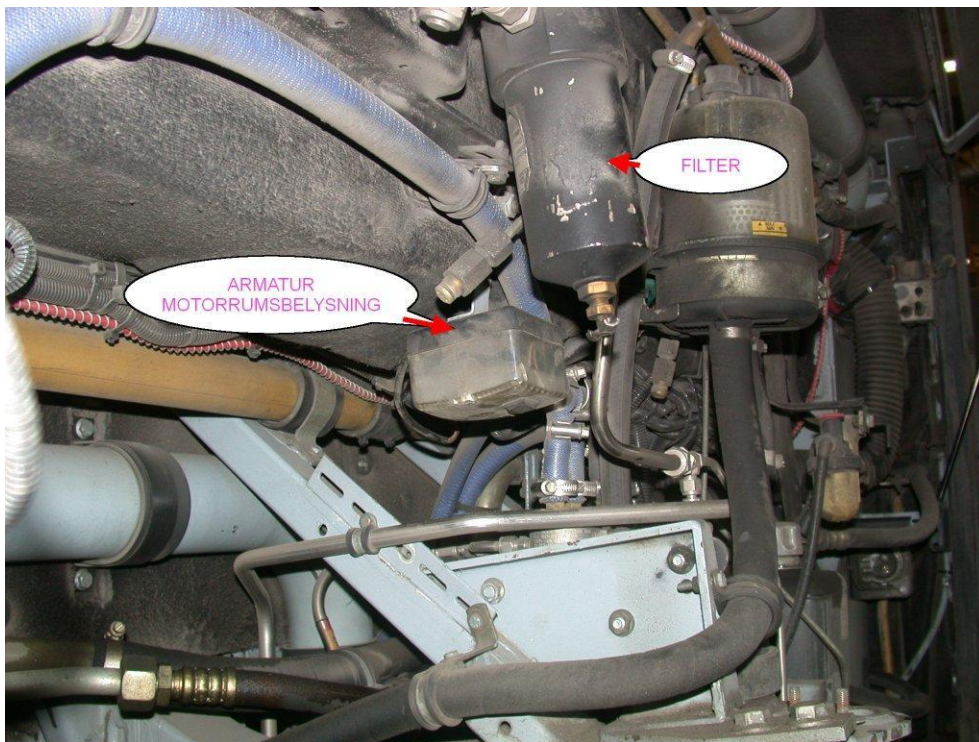
Fig. 12 Motorrummets armatur som skadades i MAN-bussen vid kollisionen.

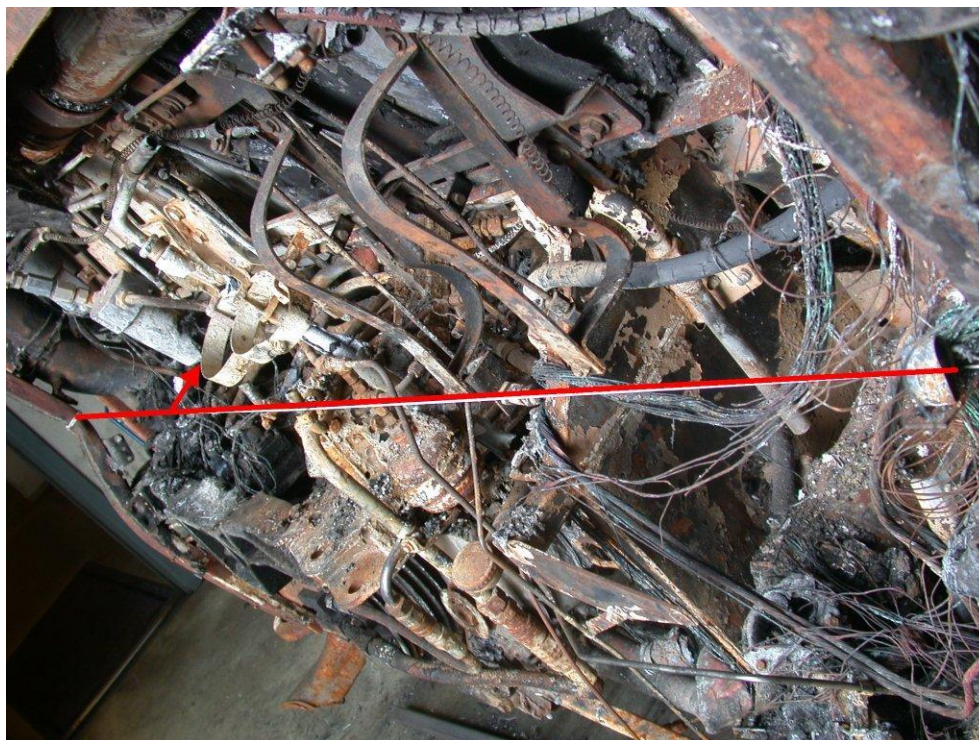
Fig. 13 Tvärslåns inträngning som orsakade skadorna på filterbehållaren.

Fördelarhusets insprutningsrör av aluminium har gått helt av innan branden utbröt. Kabelresterna på bränslefördelarens styrenhet visar på att denna utsatts för yttre våld innan branden startade.

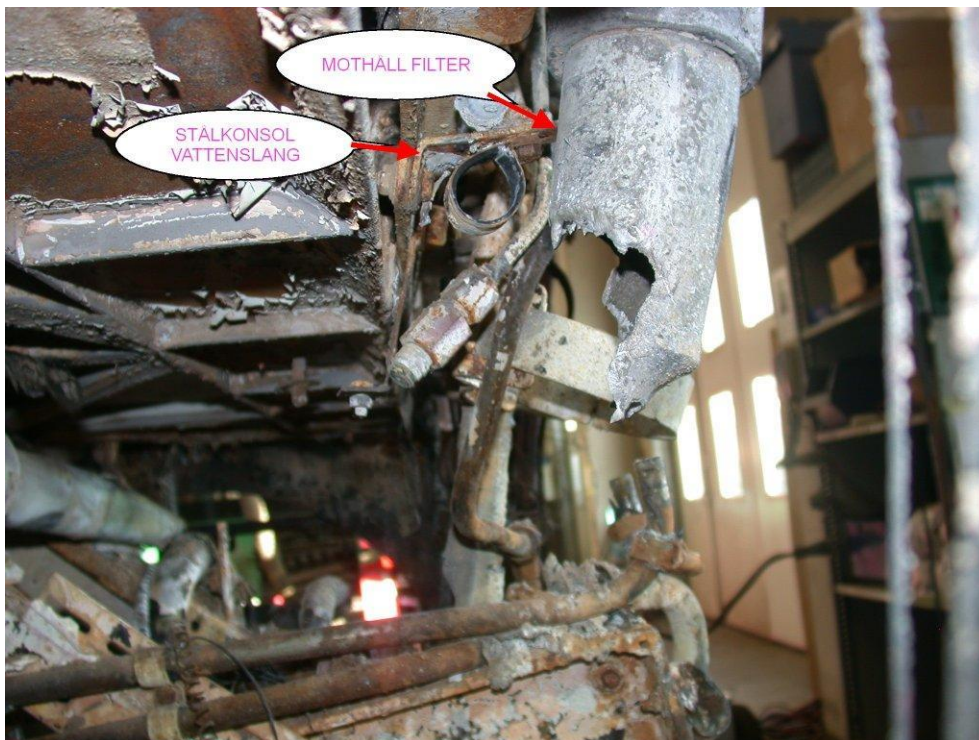
Fig. 14 Filterbehållarens rörelse vid inträngningen i motorrummet.

Filterbehållarens möjlighet att vika undan framåt vid träffen hindrades av en stålkonsol för en vattenslang som var placerad bakom filtret.

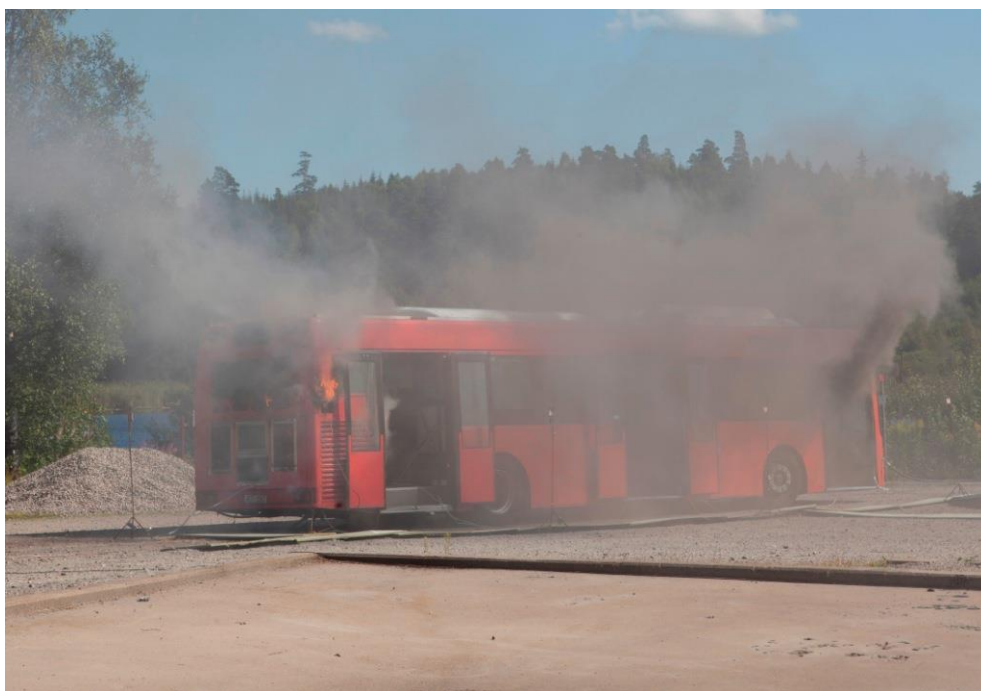
Vid 7:30 (m:s) hade en brinnande öppning uppstått som sträckte sig från påfyllningsöppningen och upp till taket i bussens bakre högra hörn. Temperaturen under taket hade då nått 700 °C, vilket indikerar att då förelåg en betydande brand inne i bussen. Brinnande material föll ner från taket och bakersta raden av säten antände. Lågor slog ut i ovankant av bakdörren.

Fig. 19 Branden vid tiden 7 minuter efter antändning av gasläckaget.

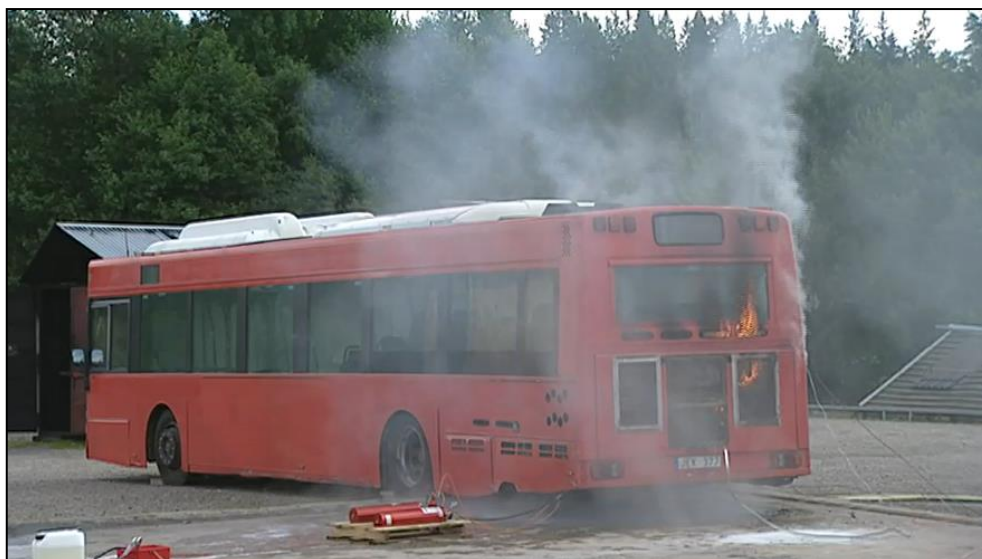
Fig. 20 Foto taget under tiden då släcksystemet aktiverats.

Branden var länge koncentrerad till högra delen av motorrummet. Den spreds och involverade övre högra hörnet av bussen men mycket senare än vid försöket utan släcksystem.
