Slutrapport RS 2014:10

RANDI – förlisning i Hanöbukten den
25 augusti 2013

Diariernr S-122/13

2014-12-10

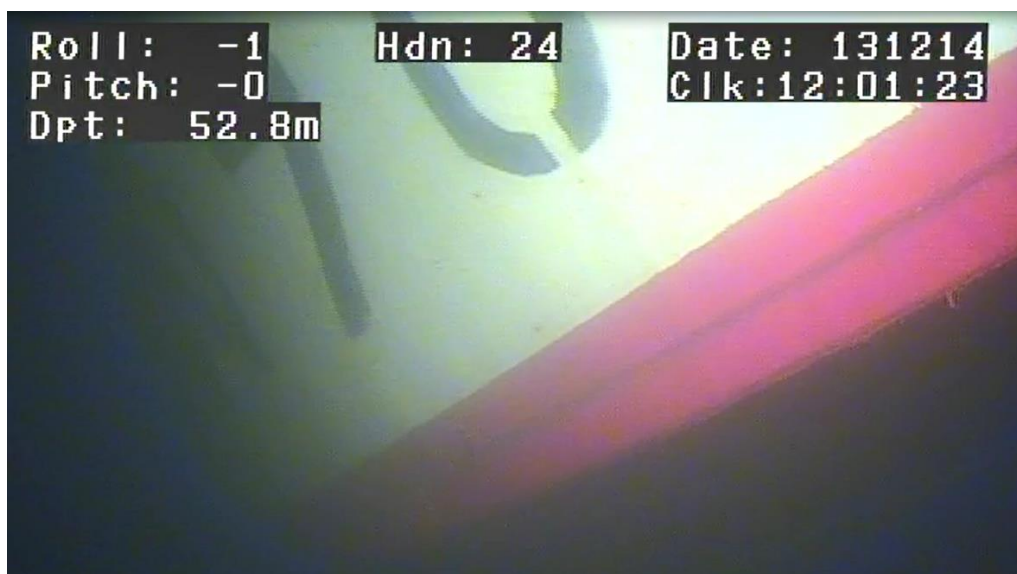
I december 2013 utförde Kustbevakningen på uppdrag av haverikommissionen dykningar med ROV⁹. Resultatet av dykningarna ledde till att man kunde konstatera att RANDI låg kölrätt med 15-20 graders slagsida åt styrbord, och att det på styrbordssidan fanns en mängd fiskegarn och tågvirke. Några synliga skador kunde inte konstateras, vare sig på köl eller bordläggning på babordssidan, roder eller propeller. Inte heller den första metern förifrån eller de två aktersta metrarna på styrbordssidan uppvisade några synliga skador. Resterande del av styrbordssidan är inte undersökt i detalj p.g.a. stor risk för ROV:n att fastna i nät kombinerat med relativt dålig sikt.

Figur 3. Detalj av bild från dykningen. Bild: KBV.
