## *Slutrapport RL 2014:07*

**Allvarligt tillbud vid Svegs flygplats den 3 maj 2013 med flygplanet ES-PJR av typen Jetstream 3200, opererat av AS Avies.**

Diariernr L-46/13

2014-06-09

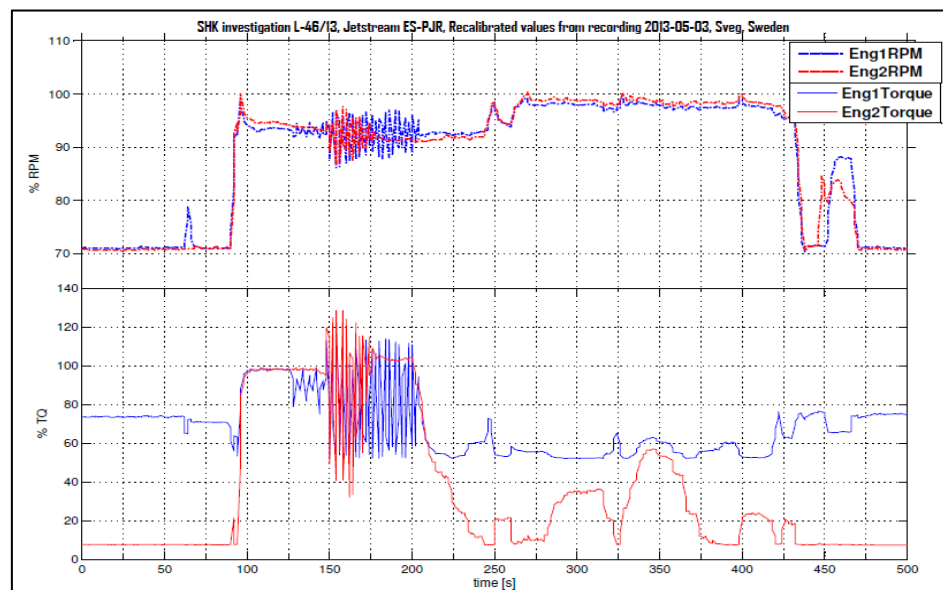
Figur 12. FDR-utskrift av korrigerat RPM och Tq.

Grafen visar att RPM på båda motorerna, ungefär vid tiden 90 sekunder, ökade från tomgångsvarvtalet, ca 72 %, till ett högsta värde på ca 100 %, för att sedan sjunka till ca 95 %. Därefter sjönk RPM långsamt till ca 94 %. RPM på vänster motor följde ungefär samma profil men var något lägre.

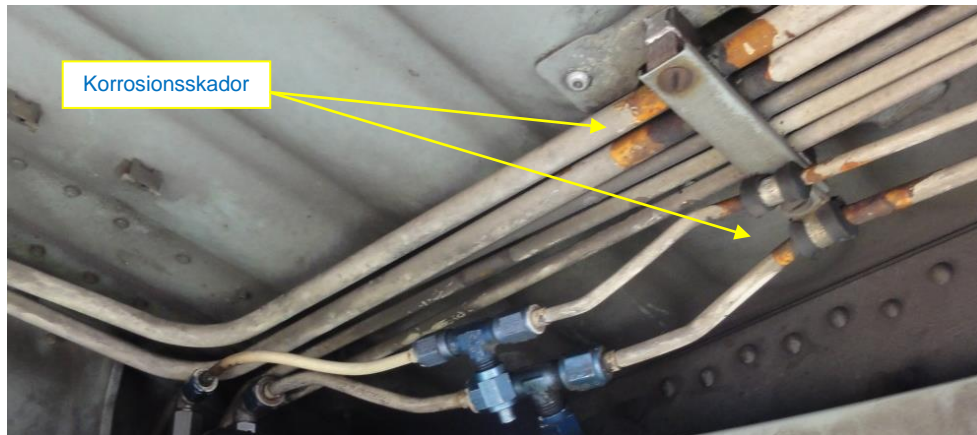
Efter tillbudet utfördes en teknisk inspektion av flygplanet i närvaro av utredare från haverikommissionen. Undersökningen inleddes med att motorerna provkördes på marken. Inget fel eller onormalt kunde då konstateras. Flygplanet undersöktes därefter av en certifierad tekniker med avsikt att finna eventuella tekniska fel eller brister som skulle kunna ha påverkat händelseförloppet. Vid undersökningen noterades korrosionsskador i flygplanets rörintallationer, se figur 13.

Figur 13. Område i flygplanets rörinstallation där korrosion påträffades.

Vid den tekniska undersökning som utfördes under övervakning av haverikommissionen konstaterades defekter på flygplanet i form av skadade PT2/PS5 rör samt korrosionsskador (se figurerna 13, 14 och 15). Oavsett att detta saknat inverkan på händelseförloppet, vittnar detta om brister avseende operatörens tekniska standard.

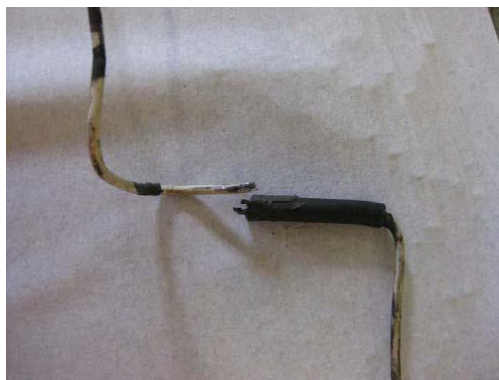
Rörförbindelsen för totallufttrycket vid båda motorernas inlopp (PT2) var skadad på båda motorerna. Röret till vänster motor var avbrutet och provisoriskt reparerat med en bit gummislang. Röret till höger motor läckte vid en koppling. När kopplingen lossades brast röret till följd av korrosion, se figur 14 och 15.

Figur 14. PT2-rör till vänster motor.

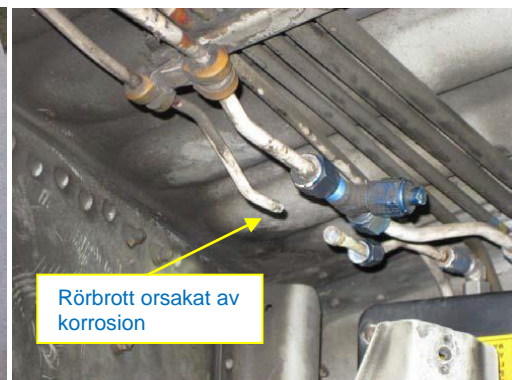
Figur 15. PT2-rör till höger motor.

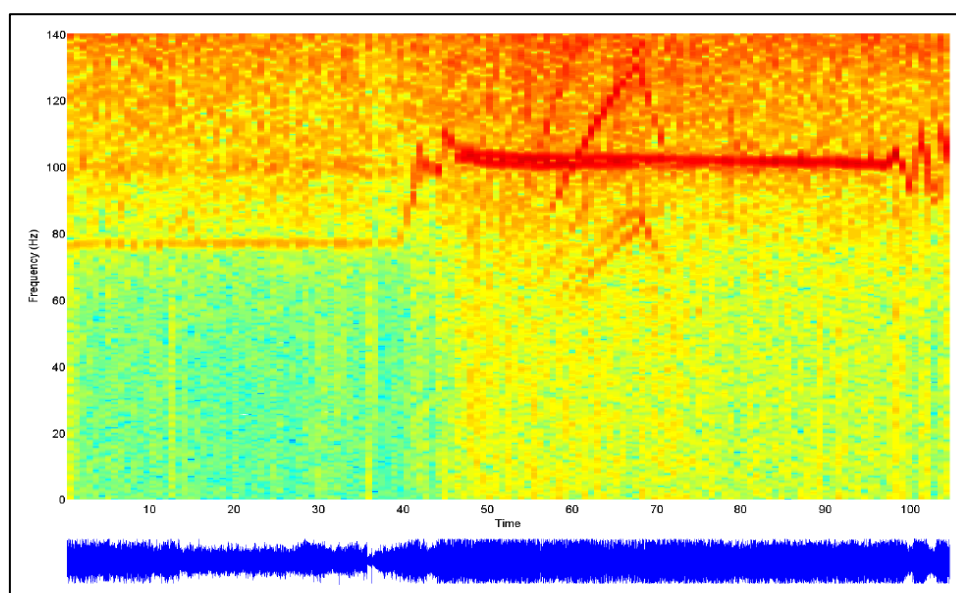
Figur 16. Spektrogram av propellerljudet under startförloppet.

Spektrogramet visar en grundton (eller två nästan sammanfallande grundtoner) vars frekvens ökade vid tiden kring 40 sekunder från ca 77 Hz (1155 RPM, 73 %) till ca 109 Hz (1635 RPM, 103 %) vid tiden 46 sekunder för att två sekunder senare sjunka till 102 Hz (1530 RPM, 96 %). Därefter fram till tiden 97 sekunder sakta sjunka till ca 100 Hz (1500 RPM, 94 %). Vid tiden kring 100 sekunder började frekvensen att oscillera med ökande amplitud.

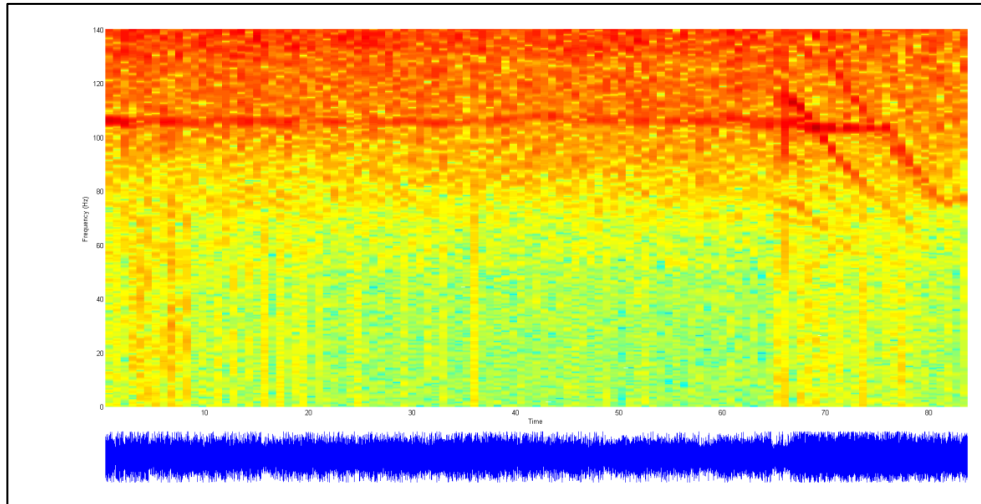
Figur 17. Spektrogram av propellerljudet under landningen.

Spektrogrammet visar en relativt jämn och stabil grundton på 106 Hz (1590 RPM, ~100 %) som mot slutet sjunker snabbt i samband med gasavdrag.

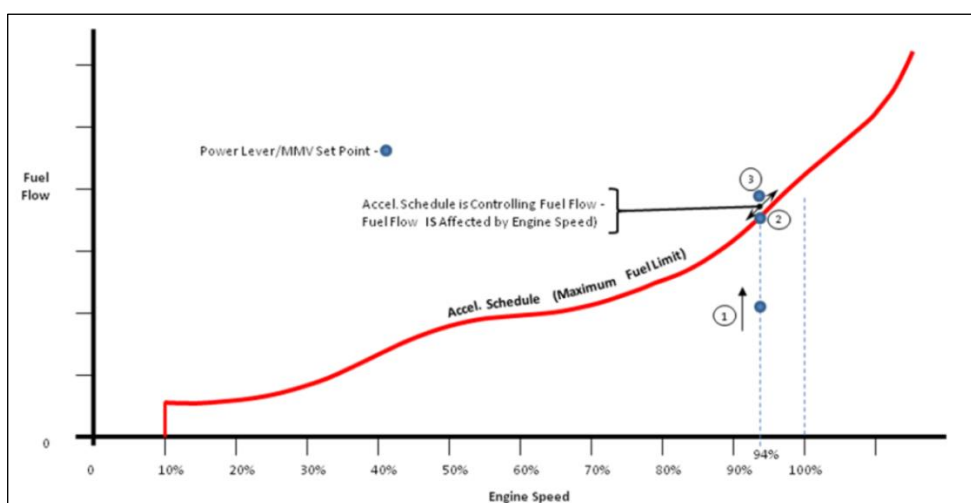
Om Power Lever, med samma RPM, förs fram till hög effekt (starteffekt), som punkt 3, kommer MMV-läget stiga och nå accelerationskurvan i punkt 2 varvid FF kommer att minska. Genom att accelerationskurvan är en funktion av RPM kommer varje förändring av RPM, via Propeller Governor, orsaka en variation av FF enligt accelerationskurvan. Eftersom då både Propeller Governor och accelerationskurvan samtidigt strävar efter att kontrollera motorn, via RPM och FF, uppstår ett instabilt driftsläge i form av svängningar i RPM och Tq.

Figur 19. Instabilt driftsläge. Foto: Honeywell.

Det instabila driftsläget kan återföras till ett stabilt driftläge under accelerationskurvan om RPM ökas med hjälp av RPM Lever eller om motoreffekten minskas med hjälp av Power Lever.

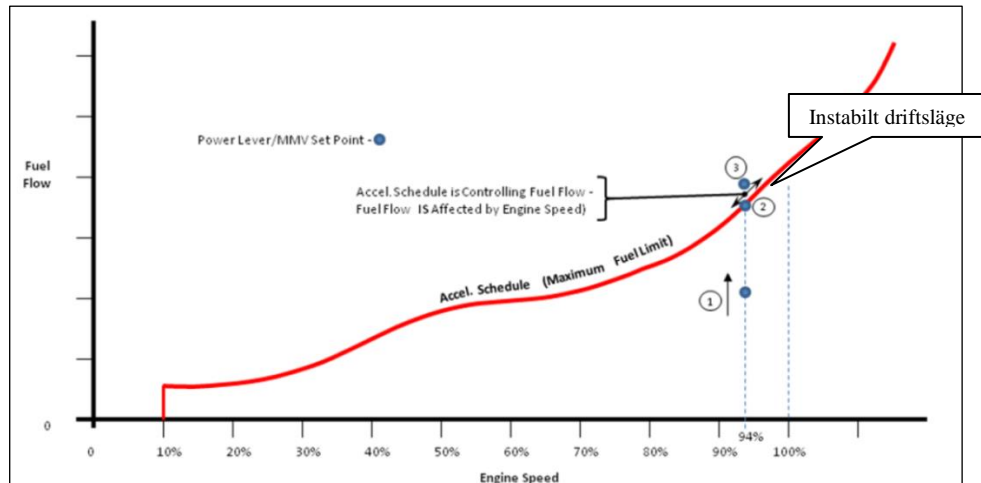
Figur. 21. Instabilt driftsläge. Foto: Honeywell.

Allt talar därför för att motorstörningarna på båda motorerna orsakades av att motorernas RPM, vid det höga effektuttaget under starten, varit för lågt.
