Rapport om
luftfartshändelse 1986-08-22
Saab-Scania flygfält, Linköping,
E län
Ärende SE-FIN 43/86

SAMMANFATTNING AV UTREDNINGSRAPPORT SE-FIN 43/86

Luftfartyg typ:	SAAB-MFI 15-200A Safari
Tidpunkt för händelsen:	1986-08-22; kl 14.40
Plats:	SAAB-fältet; Linköping
Typ av flygning:	Träning för uppvisning i avancerad flygning och ballongjakt
Antal ombord:	1
Personskador:	Föraren omkom
Skador på luftfartyget:	Totalhaveri
Förarens ålder, certifikat:	46 år; C-certifikat
Förarens totala flygtid:	2 775 timmar

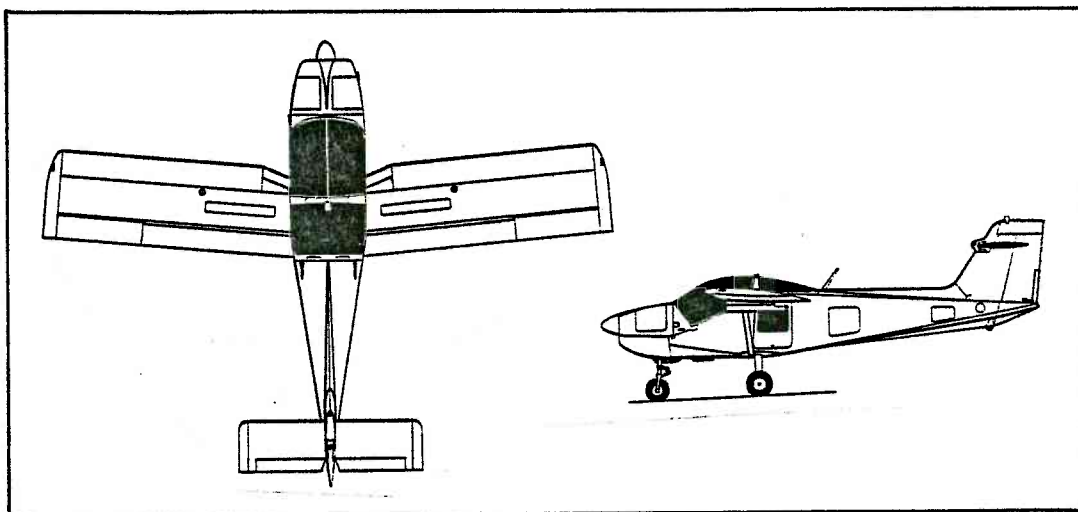
Fig 1. MFI-15

MFI-15 är ett högvingat flygplan med relativt tunn (10% tjock) framåtsvept vinge, se fig 1. I vingroten är vingens framkant ca 30° framåtsvept. Vingens utformning gör att rotsektionen stallar tidigare än resten av vingen. Detta gör att man vid stallens början har mycket god styrförmåga i skevningsled.

Flygplanet har T-stjärt (högt placerad stabilisator). Detta gör att avlösningen från vingen vid stallens början inte träffar stabilisatorn. Som resultat har man initieilt även god kontroll i tippel. Nackdelen med denna typ av konfiguration är att man kan få en betydande lokal stall i vingroten utan att få någon större stallvarning i form av skakningar på stjärten. Man har ett flygplan med goda styregenskaper, liten känsla av stall men betydande motståndsökning. Typiskt för MFI-15 är att flygplanet vid landning kan dras in i en snabb genomsjunkning.

Flygplanets handbok (AFM) anger endast att MFI 15 har normala stallegenskaper.

Vid den tekniska utredningen har inget fel som kunnat inverka på flygplanets manövrering kunnat påvisas. Däremot har flygplanet stallegenskaper, högt motstånd i kombination med goda manöveregenskaper vid stallens början, som kunnat överraska även en väl kvalificerad förare. Detta kan möjligen ha bidragit till flygplanets fartförlust och spin vid ballongjakten.

En notis om kombinationen av goda styregenskaper och högt motstånd vid ingång i stall bör införas i flygplanets flyghandbok.

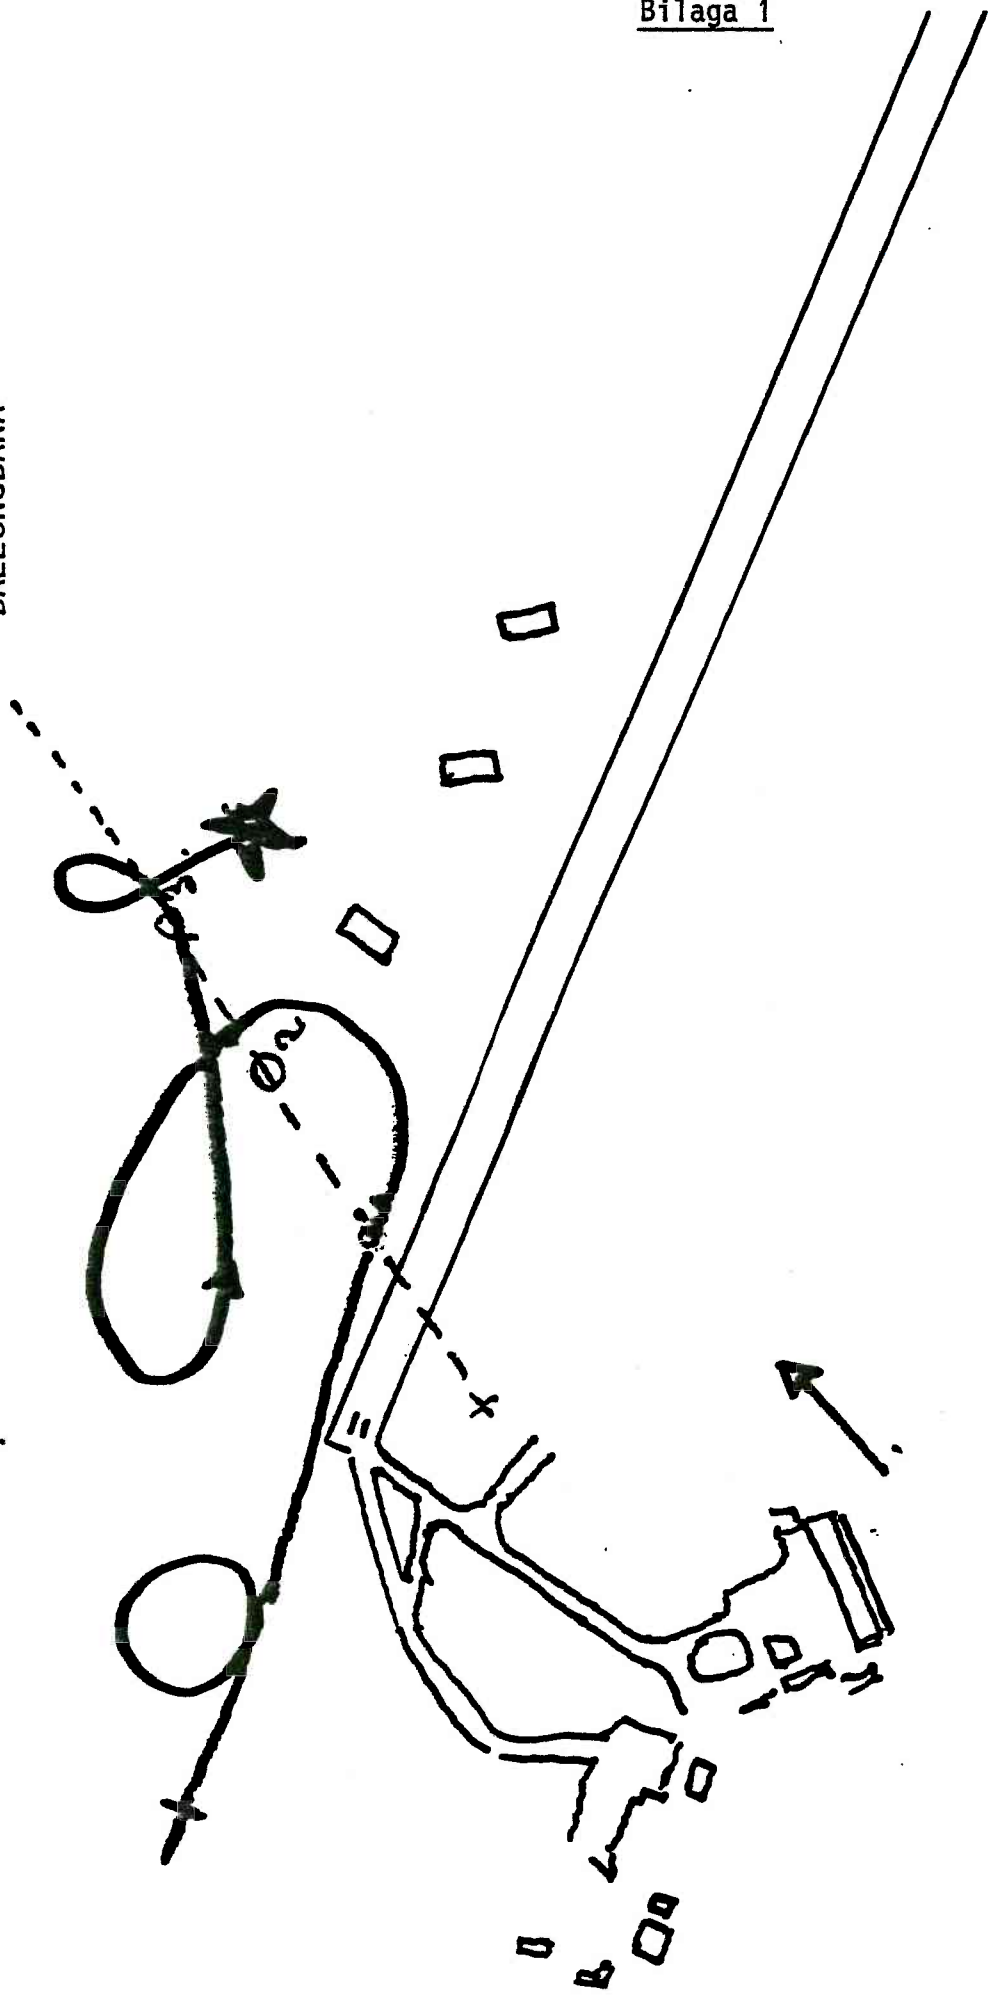
FLYGBANOR

Starten och uppvisningens första del med avancerad flygning genomfördes normalt. Föraren övergick till ballongjakt och missade härvid ballongen vid första försöket. Efter andra försöket att träffa samma ballong, svängde föraren omedelbart och mycket kraftigt åt vänster under upptagning med stor fartförlust. Detta resulterade i en hjulningsliknande manöver som övergick till en begynnande vänsterspin. Rotationen hävdes efter cirka ett halvt varv. Flygplanet befann sig då rätt på vingarna men med lågt nosläge och med bedömt mycket låg fart samt med ökande sjunkhastighet. Flygplanet kolliderade med marken med hög sjunkhastighet och med relativt högt nosläge. Föraren omkom omedelbart vid kollisionen med marken. Inga brand utbröt. Högsta höjd i manövern har uppskattats till 150-200 meter.
