STATENS HAVERIKOMMISSION (SHK)
BOARD OF ACCIDENT INVESTIGATION

Rapport om
luftfartshändelse 1986-08-26 kl 15.00
Tandådalen, Sälen, W län
Ärende SE-HMV 44/86

SAMMANFATTNING AV UTREDNINGSRAPPORT SE-HMV 44/86

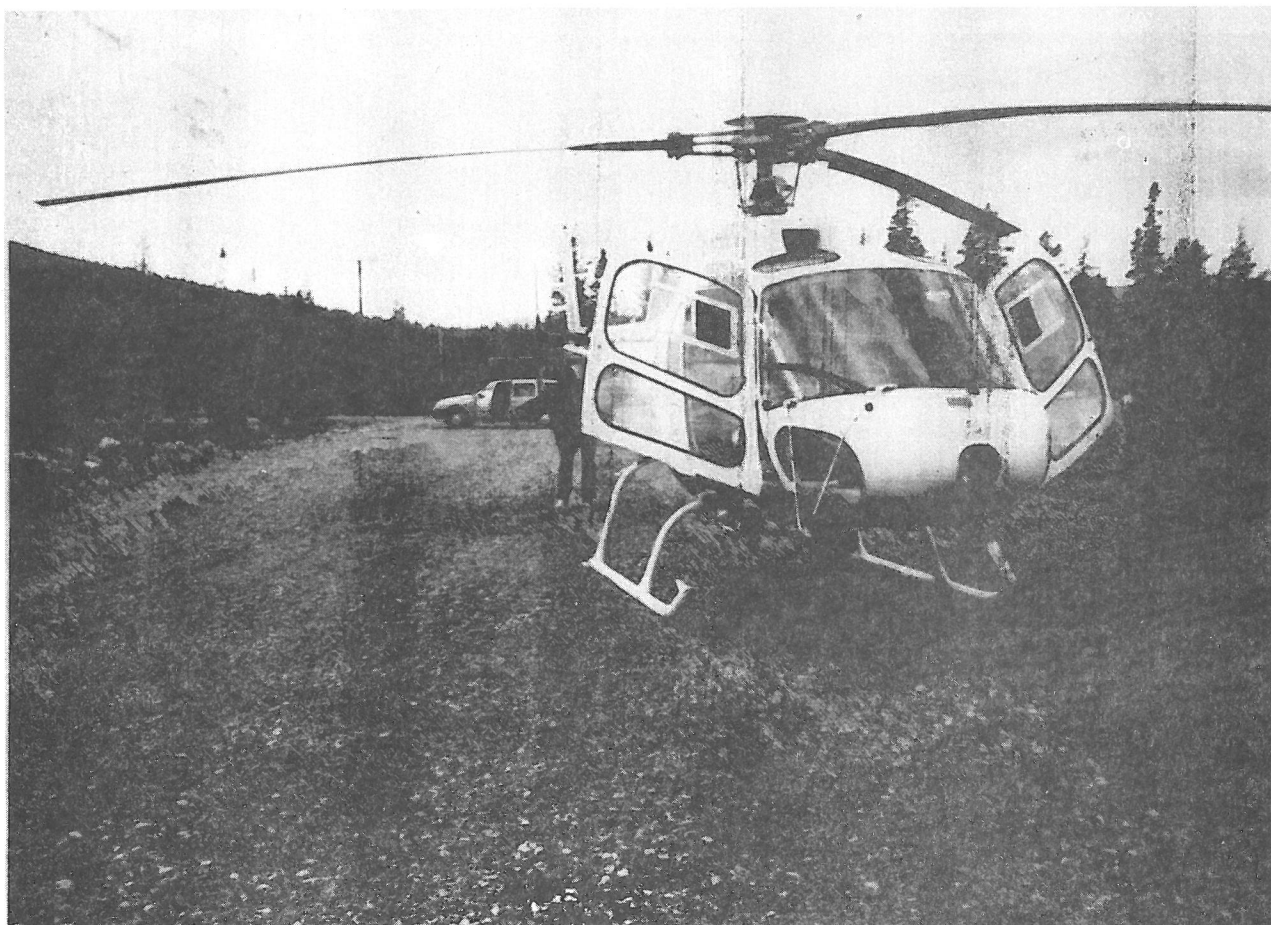
Händelseförloppet åskådliggörs på fig 1.

Fig 1. Fotografi av helikoptern på olycksplatsen.

Stjärtrotorbladen veks vid navet. Drivaxeln vreds ca 90⁰ men brast ej. Stabilisatorns högra halva skadades av splinter.

Arbetsledaren glömde säkerhetsinstruktionerna, sökte passera helikopterns stjärtparti och träffades av stjärtrotorn.

Luftfartsverket bör på det internationella planet verka för att helikoptrar förses med tillfredsställande skydd mot personskador till följd av roterande stjärtrotorer.

I avvaktan på att helikoptrar utrustas med sådana skydd bör luftfartsinspektionen överväga skärpta regler angående skydd för utomstående mot stjärtrotorskadorna vid helikopteruppehåll på allmän plats.
