Slutrapport RS 2014:04

**Mycket allvarlig sjöolycka med fiskebåten
GELIA (SFC-7323) utanför Långskäret,
Västerbottens län, den 15 juni 2013**

Diariern S-81/13

2014-05-09

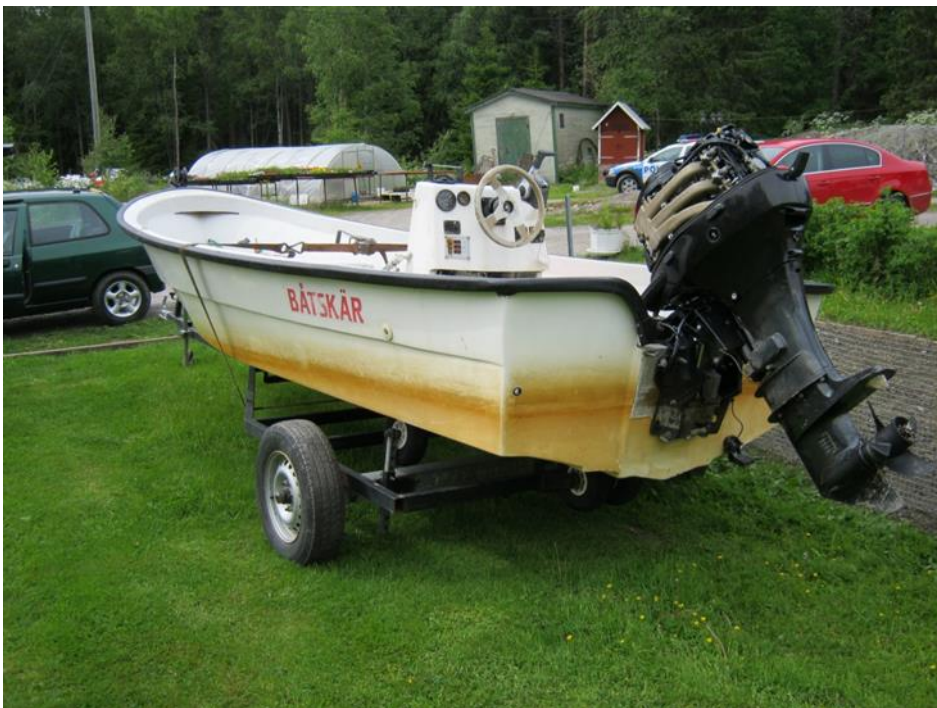
Fig 1. GELIA efter bärgning.

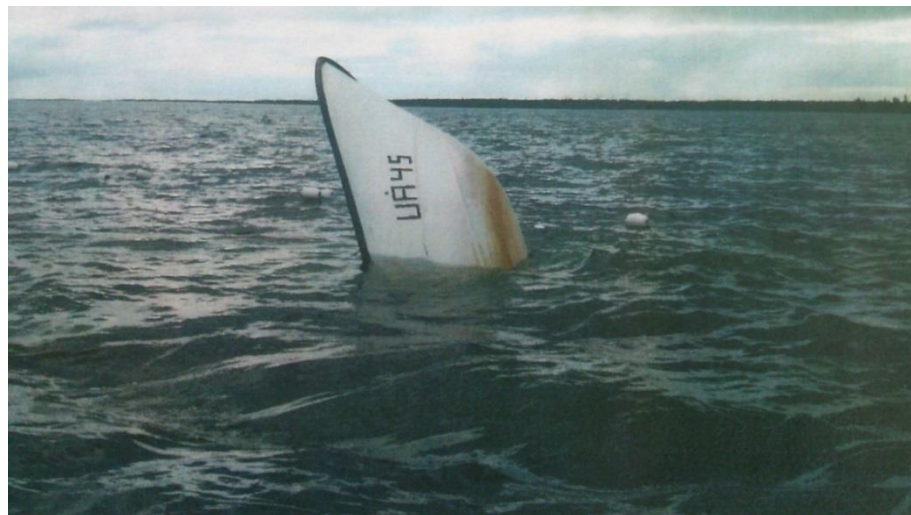
Både befälhavaren och däcksmannan hamnade i det elvgradiga vattnet, men lyckades ta sig upp på båtens förligaste del som höll sig flytande (se fig. 3). De diskuterade vilka alternativ som fanns till buds för att ta sig tillbaka till land. Befälhavaren, som inte var simkunnig och inte hade någon flytväst på sig, bestämde sig för att med hjälp av nätet, som var fastsatt i land, dra sig tillbaka till ön Långskäret. Däcksmannan försökte samtidigt hålla nätet sträckt sittande på den förliga delen av båten som fortfarande var ovanför vattenytan. När befälhavaren hade kommit ungefär halvvägs mot land, troligen vid en nätskarv, ropade han något för att sen försvinna under ytan. På platser där näten var skarvade låg överdelen av nätet något djupare jämfört med övriga ställen.

Fig 3. GELIA vid haveriplatsen. Foto: Polisen.

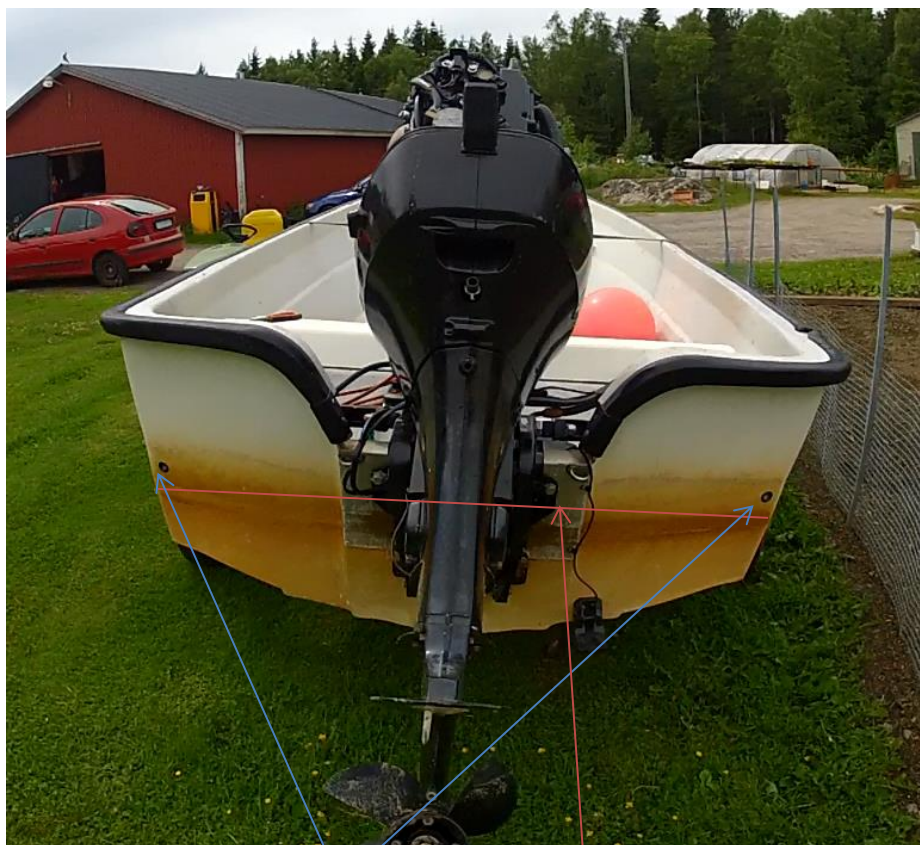
GELIA var en styrpulpetsbåt med nedsänkt och låg akterspegel där utombordsmotorn var fastsatt. Motorn var en fyrtaktsmotor om 36,8 kW/50 hk från år 2004 med en egenvikt uppgående till drygt 100 kg. Båttypen var, enligt uppgift från konstruktionsvarvet, tillverkad för en hälften så tung motor. Det fanns en batteridrivna elektrisk länspump med manuell startknapp placerad under en lucka i aktertoften ombord på båten. På den låga akterspegeln fanns även två självlänsar (hål) utan backventiler, vars syfte var att länsa ut t.ex. regnvatten från området runt aktertoften (se fig. 4 och 5). Aktertoften var kommunicerande med kölsvinet, dvs. utrymmet i toften var inte tätt.

Fig 4. Låg akterspegel med självläns och troligt djupgående.

GELIA var en styrpulpetbåt med utombordsmotor fastsatt på den nedsänkta platta akterspegeln. På akterspegeln fanns även två hål för självlänsning. En nedsänkt platt akterspegel med lågt fribord akterut är bruklig på båtar konstruerade för utombordsmotorer. Denna typ av båt är främst konstruerad och avsedd att gå med fart förut och möta vågorna med stäven. Det förhållandet att GELIA hade en alltför tung utombordsmotor påverkade djupgåendet i aktern negativt. Av bilderna på båten (fig. 1 och 4) kan man också se att den normalt hade ett relativt lågt flytläge i aktern.

Det låga flytläget i aktern har framför allt berott på att båtens utombordsmotor har varit för tung i förhållande till båttypen.

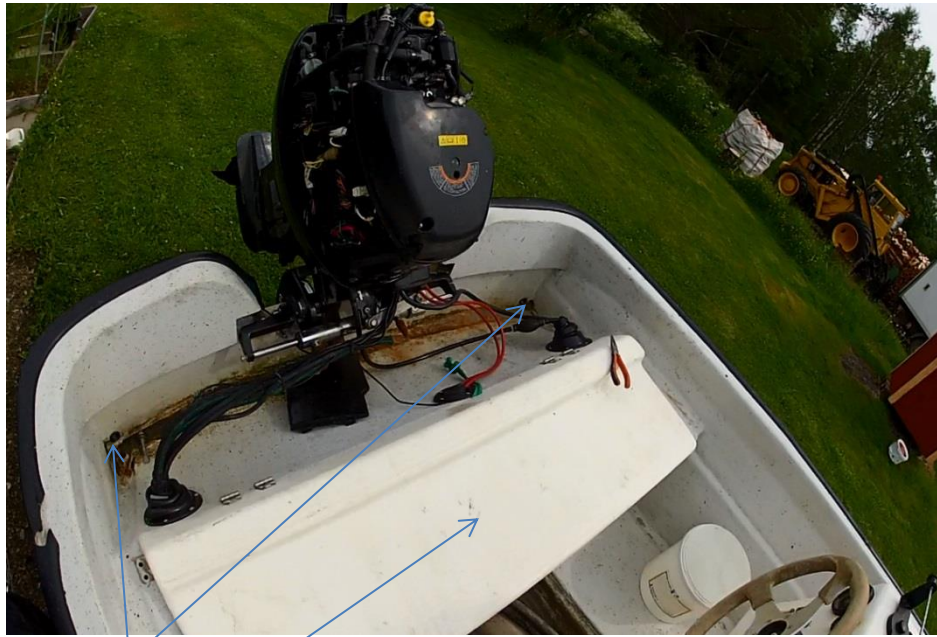
Fig 5. Självbläns och aktertoft kommunicerande med kölsvinet.

Något tekniskt fel på båten har inte kunnat konstateras vid undersökning av den. Undersökningen har inte helt kunnat klarlägga exakt hur vatteninträngningen skedde. Sannolikt är att vatteninträngning skett kontinuerligt under pågående utläggning av näten via självlänshålen på akterspegeln eller genom överspolande sjö över akterspegeln. Detta ledde i sin tur till att aktertoften, som var kommunicerande med kölsvinet, blev vattenfylld med ökat djupgående akterut som följd. När motorn sedan stannade på grund av att propellern fastnade i det utlagda nätet och befälhavaren försökte att åtgärda detta, sannolikt genom att försöka lyfta upp motorn, kom den nedsänkta akterspegeln under havsvattennivån och det hastiga sjunkförloppet inleddes.

Några krav på automatisk länsump eller länslarm finns inte för den aktuella båttypen. Hade ett sådant system varit installerat hade troligen besättningen i ett tidigare skede uppmärksammat en pågående vatteninträngning och därefter kunnat vidta nödvändiga åtgärder. Tidigare olyckor har visat på värdet av ett sådant system, även om de tidigare utförda utredningarna som redovisats ovan gällde andra fartygstyper. Fördelarna med sådana system är så stora att det i lämpliga sammanhang kan behöva övervägas om inte sådana krav bör införas. En nackdel är dock att det kan föreligga frysrisk vintertid.

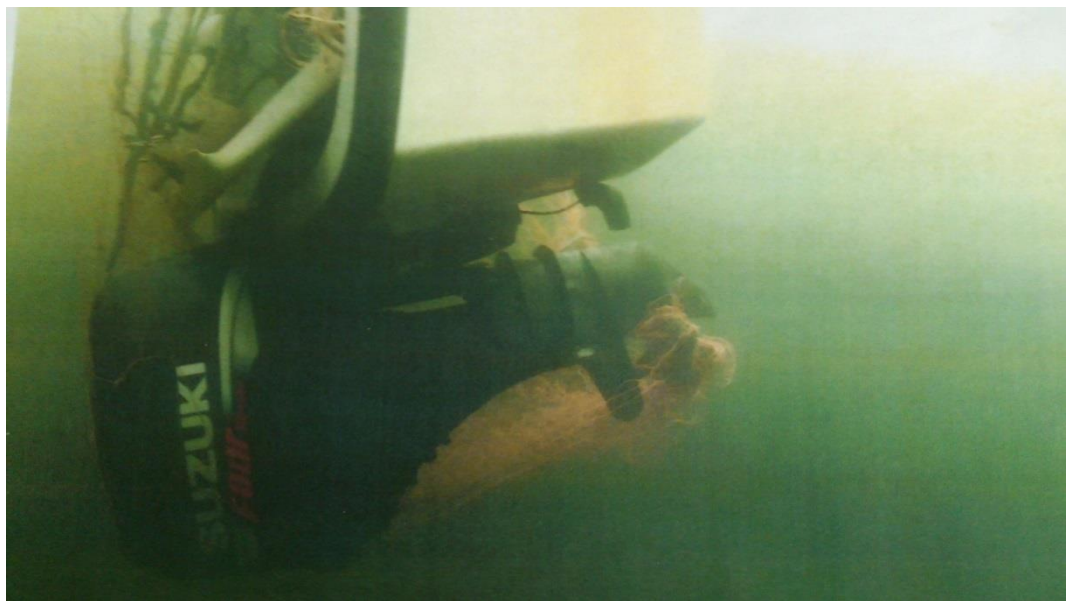
Efter bärgning av båten kunde det konstateras att nätet hade fastnat i propellern och den elektriska säkringen på motorns ”tilt-funktion” hade löst ut (se fig. 6). Tilt-funktionen hade till uppgift att lyfta upp motorn delvis ur vattnet till sitt viloläge när motorn inte skulle användas.

Fig 6. Undervattensfoto med GELIA i lodrätt läge med laxnätet fast i propellern.
Foto: Polisen.
