Slutrapport RS 2014:09

ÄLV-SNABBEN 5 – förlorad maskinkontroll
ledande till kollision med STENA
GERMANICA - sjöolycka den 11 augusti
2013

Diariernr S-109/13

2014-12-03

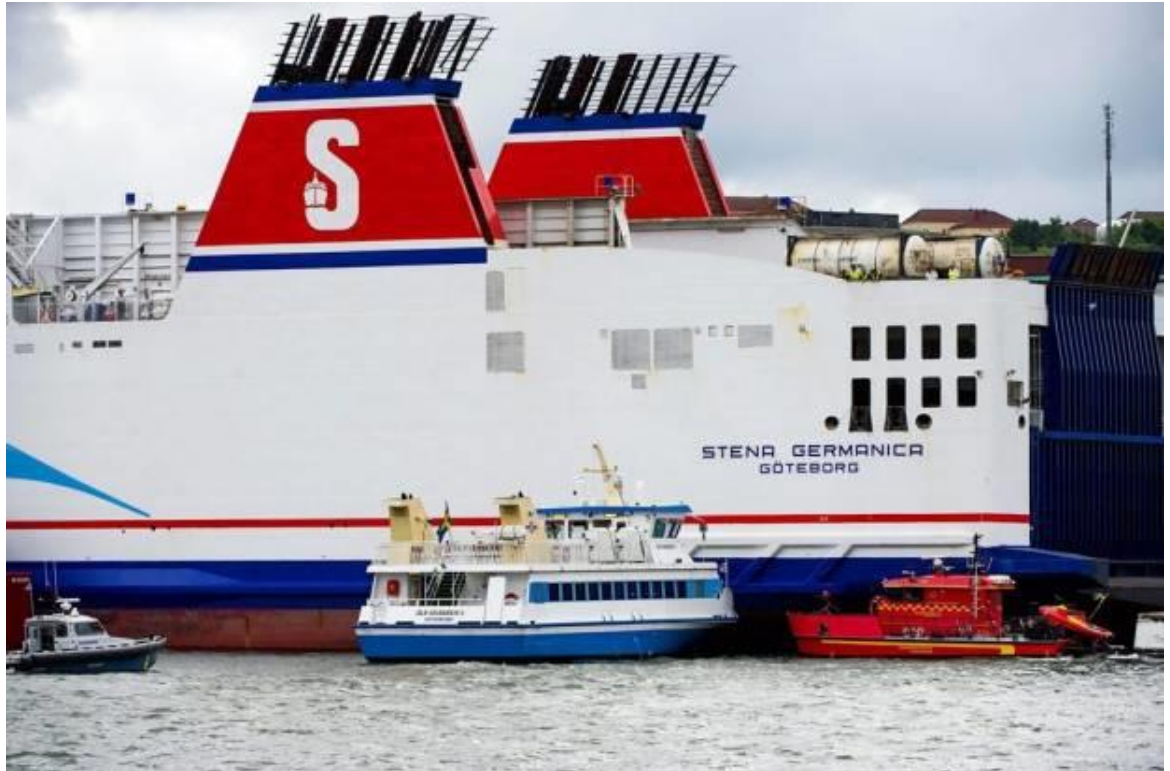
Figur 3. STENA GERMANICA och ÄLV-SNABBEN 5 strax efter kollisionen. Bild: Anders Hofgren, GP

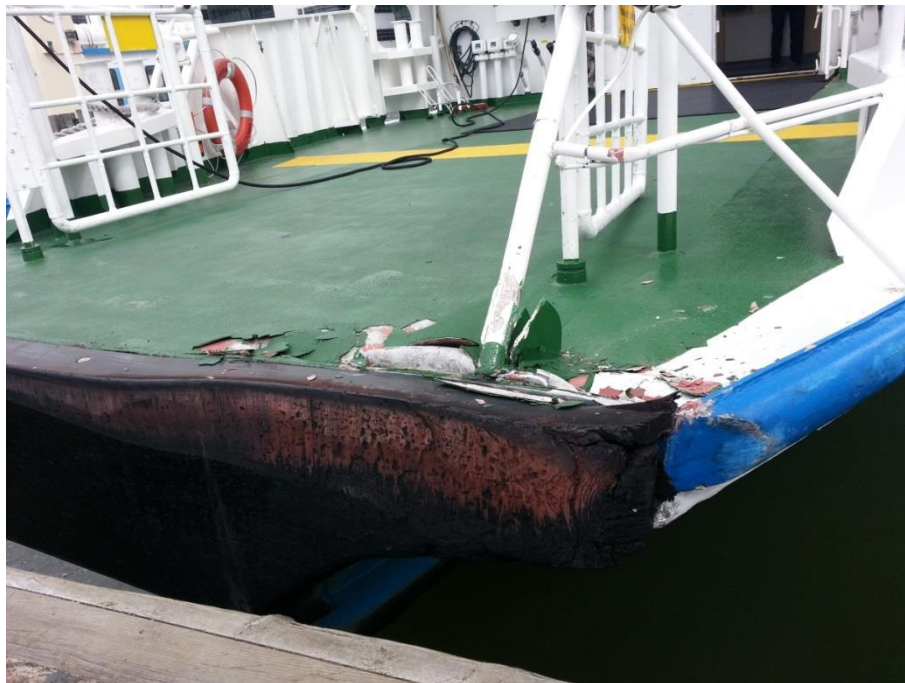
ÄLV-SNABBEN 5 fick skrovskador i däck och togs ur trafik för felsökning och reparation (se figur 4).

Figur 4. Skrovskador på ÄLV-SNABBEN 5. Bild: Transportstyrelsen

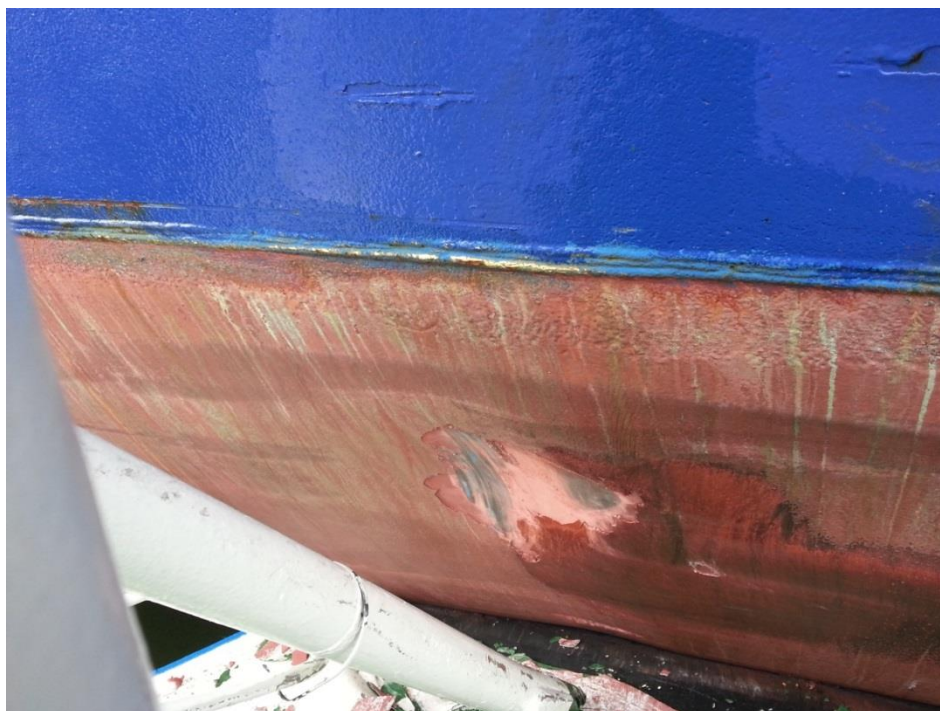
STENA GERMANICA fick en intryckning i sitt skrov, ca 15 x 15 cm (figur 5).

Figur 5. Intryckning i STENA GERMANICAs skrov. Bild: Transportstyrelsen

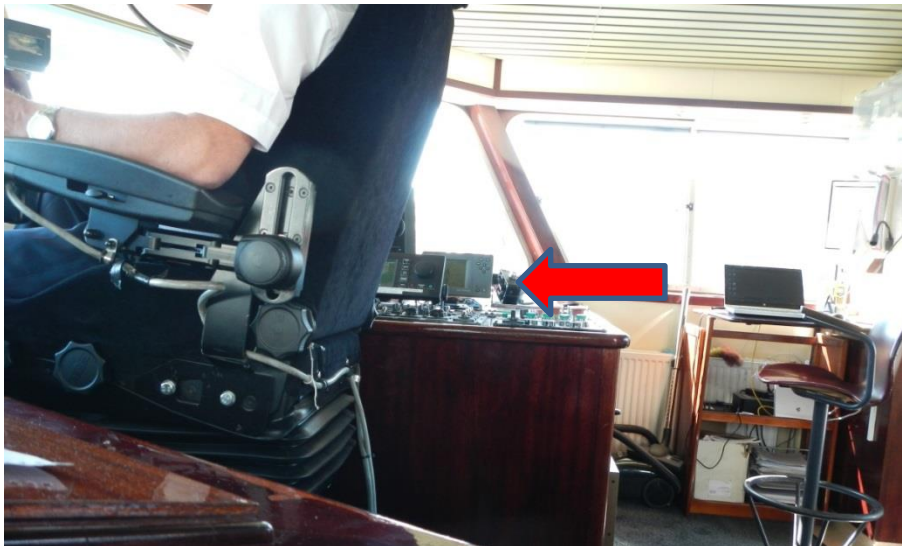
Figur 6. Placering av automatstyrningsanordningen på ÄLV-SNABBEN 5, sedd stående till vänster om befälhavaren blickande mot styrbord.

Haverikommissionen anser att det är lämpligt att miljön utformas på ett konsekvent sätt och att den tar hänsyn till användaren. Automatstyrningssystemet var placerat 90 grader till höger om befälhavarens plats. Det innebär att den var placerad utanför periferiseendet, vilket försvårar för en operatör att upptäcka att AUTO-WORK-läget är inkopplat. Det kan ha bidragit till att befälhavaren inte uppmärksammade att det var så.

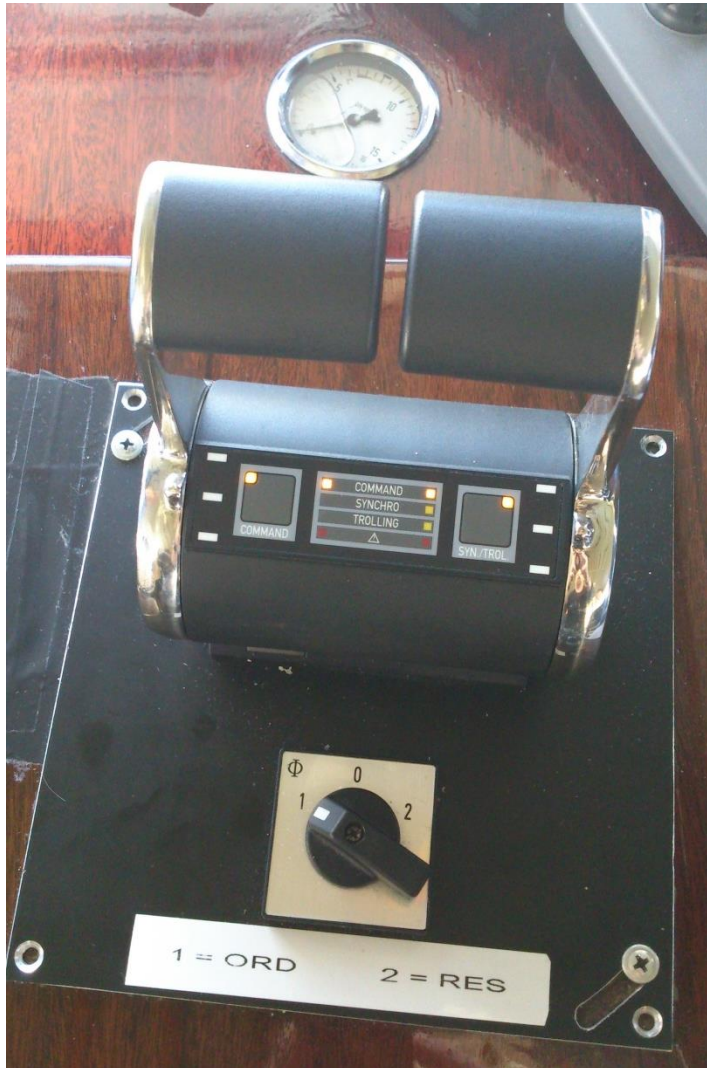
En påverkande faktor var placeringen av framdriftssystemets strömbrytare och dess beskaffenhet, som tillsammans innebar att den oavsiktligt kunde påverkas så att strömmen till framdriftssystemet tillfälligt bröts.

Figur 8. Manöverspakar för framdrift. Spakarna sitter på var sida om stativet och är på bilden i friläge. På ovensidan av stativet sitter på var sida en tryckknapp med lysdiod som används för att aktivera manöverspakarna för respektive maskin. Vid denna händelse kan man likna det vid en reset-funktion. Strömställaren i mitten av nedre delen av bilden reglerar strömförsörjningen.

Då spakarna står rakt upp är respektive maskin i friläge. Nedanför spakarna, mot befälhavaren, finns en elektrisk brytare med tre lägen. Denna reglerar strömförsörjningen till systemet så att man kan växla mellan de två driftsystemen. På fartyget används ett läge för normal drift och det motsatta för reservdrift. Mellan dessa finns ett läge där strömförsörjningen är helt avstängd. Vid spänningsbortfall eller då manöveranordningen av någon anledning bortkopplats ställer sig

maskinerna i ett förinställt läge som innebär ett minutvarvtal om 1 400 och att växeln är kvar i det läge den var i vid urkopplandet. Detta inträffar även vid momentana, mycket korta, spänningsbortfall. Därefter behöver systemet återaktiveras (resetas) genom att två tryckknappar på manöverstativet trycks ned, en för respektive maskin, för att manöverspakarna ska återfå sin funktion. Systemets spänningsbrytare har ingen funktion för att förebygga att korta, oavsiktliga spänningsbortfall ska kunna passera obemärkt.

Rederiet har efter händelsen vidtagit ett antal åtgärder, bl.a. monterat ett beröringsskydd över framdriftssystemets strömbrytare. Dessutom har rederiet utvecklat sin checklista för utbildning av befälhavare, med mer omfattande och detaljerade punkter. Man har också haft som förslag att koppla automatstyrningssystemen i samtliga fartyg så att all automatik kopplas ur om man aktiverar huvudstyrspaken.

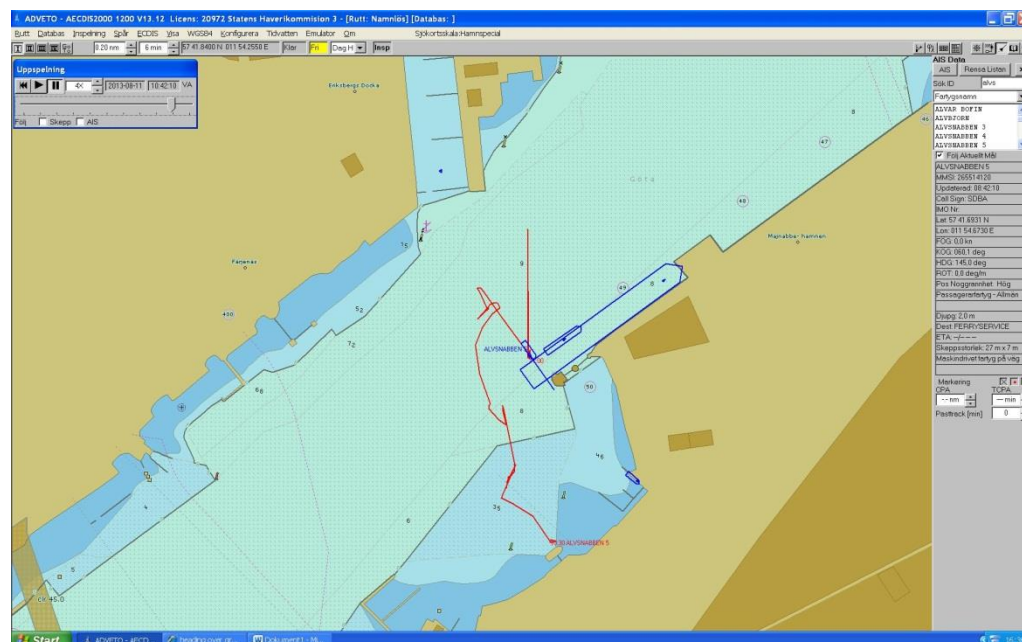
Den tekniska informationen från fartyget och AIS (Automatic Identification System, som via radio sänder ut uppgifter om bl.a. fartygsposition) bekräftar i sak det beskrivna händelseförloppet. Man kan genom denna information få exakta uppgifter om varvtal, kurser, klockslag m.m. Uppgifterna visar bl.a. att fartyget ankom Klippans färjeläge kl. 10.16 och låg kvar till avgång med stävrättning 142°.

Figur 9. AIS-spår för händelsen.
