Sluttrapport RM 2013:02

**Ulykken av 15. mars 2012 med luftfartøy
av type C-130, kallesignal HAZE 01
fra det norske Luftforsvar, ved Kebnekaise,
Norrbottens län.**

Protokoll nr: M-04/12
2013-10-22

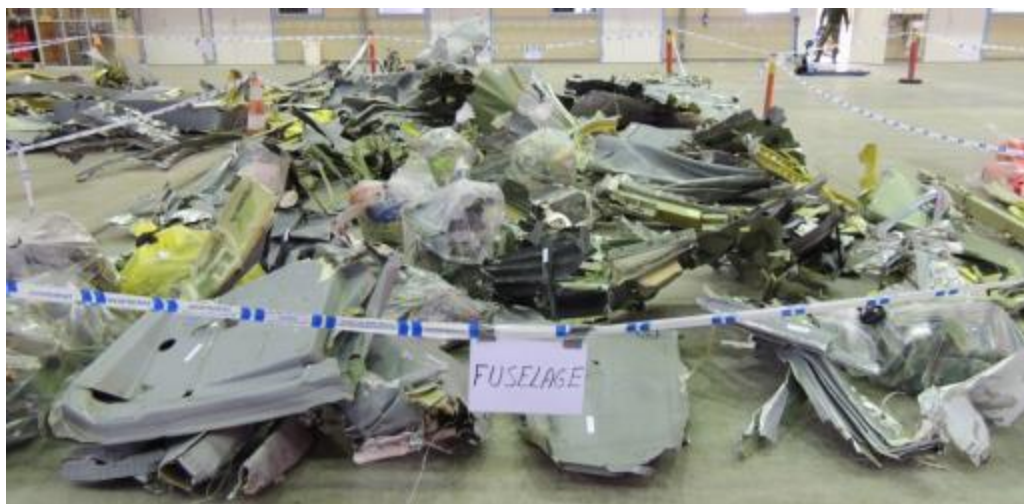
Luftfartøyet kolliderte med Kebnekaisemassivet, like under kammen mellom Kebnekaises syd- og nord topp på 2 014 meters høyde. Luftfartøyet gikk i mange stykker, se fig. 5.

Fig. 5. Vrakdeler samlet i en hangar i Kiruna. (Bild: SHK).

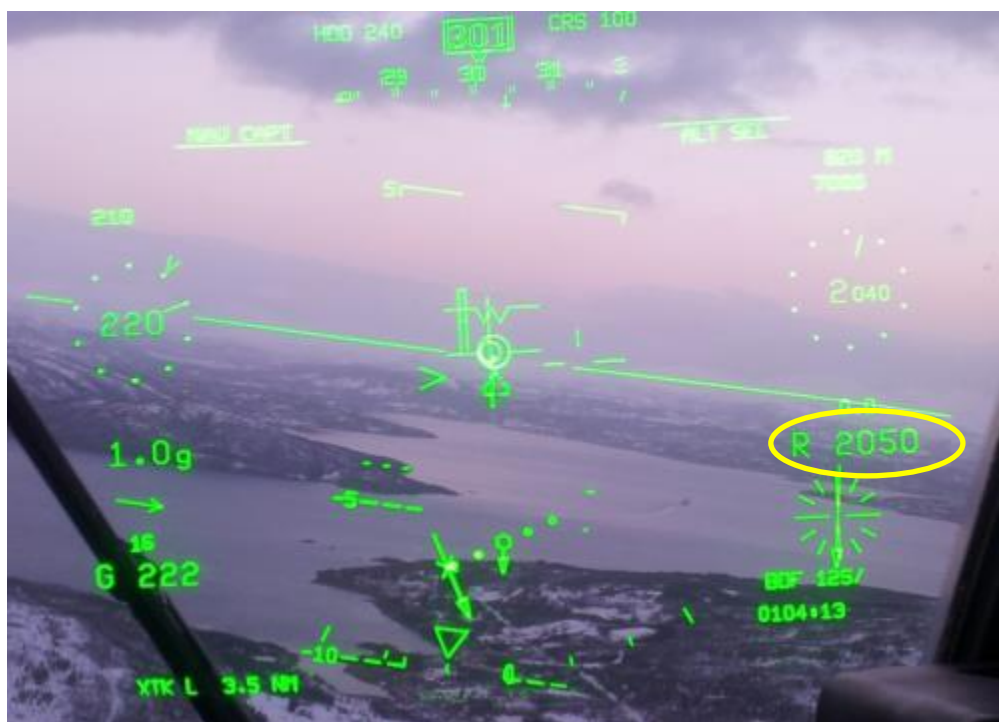
PFD viser radarhøyden som en innrammet tallverdi som vises nedenfor og til venstre for høydeskalaen med teksten AGL over rammen. Under denne sifferverdien finner man en referansehøyde verdi som førerne har angitt. Når så luftfartøyet befinner seg på eller under referansehøyden så forandres fargen på radarhøydeverdien fra hvit til gul. Når radarhøydeverdien går under 5 000 fot vises denne også i HUD. Høyden presenteres her i tallform etter bokstaven R, rett under høydemåleren, se fig. 9.

Fig. 9. Bilde på Head Up Display, HUD, hvor radarhøyden har blitt innringet med gult.. (Bilde: det norsk Luftforsvar.)

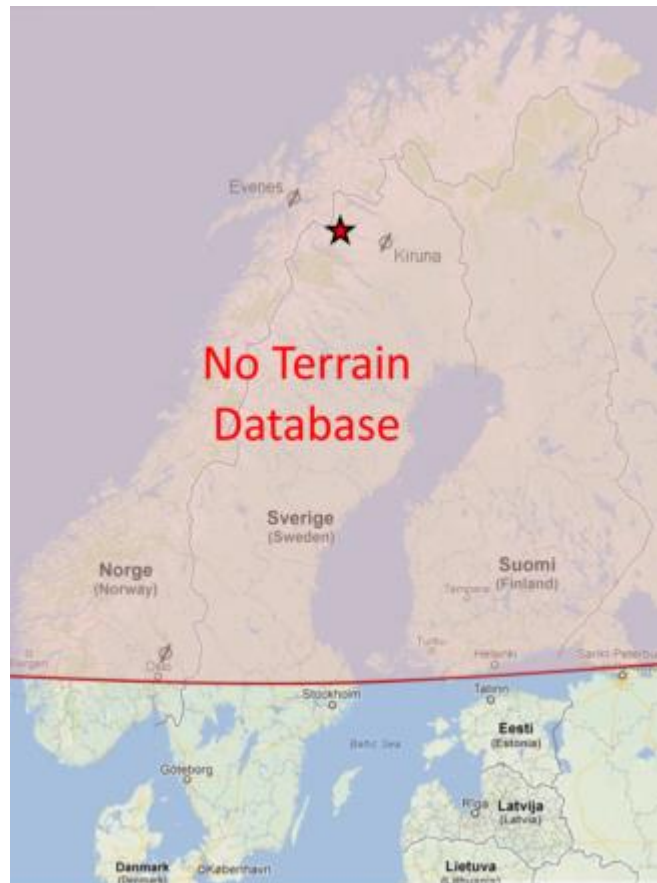
60ende nordlige breddgrad går like nord for Oslo og Uppsala, se fig. 10. På ulykkesstedet hadde luftfartøyet med TAWS modus i *Tactical* derfor ingen fremadrettet terrengvarslingsfunksjon på grunn av begrensningen i taktisk terrengdata. Nord av 60° N er varslingssystemet begrenset til å « bare se nedover » GCAS, mens fremadrettet terrengvarslingsfunksjon bare omfattet lufthinder så som master og tårn med en høyde på ≥ 100 fot (cirka 33 meter) over bakken.

Fig. 10. Kartbilde over Skandinavia. I det rødmarkerte område har TAWS i modus Tactical ingen terrengvarslingsfunksjon. Havariplassen er markert med en rød stjerne. (Kartbildet er hentet fra Google Maps.)

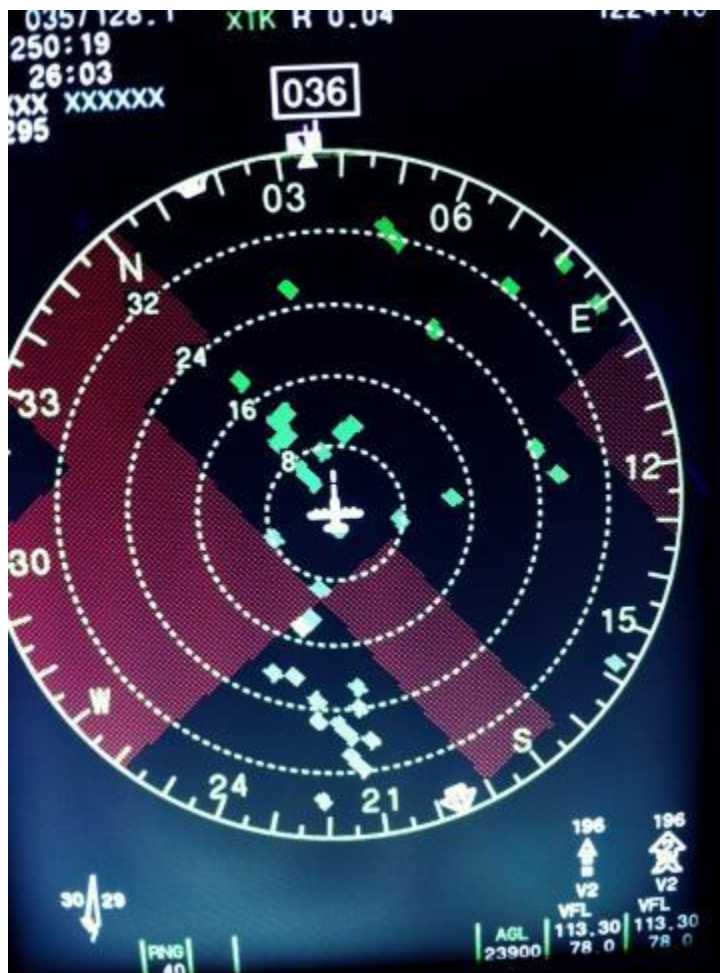
Ifølge flymanualen så betyr den sorte fargen at terrengseparasjonen er større en 2 000 fot, mens blå farge er et kjennetegn på havnivået (MSL).

Fig. 11. Foto på TAWS display i posisjoner nord av 60° N. Områder med «helt tomme verdier» vises som magentafargede partier, mens de grønne prikkene viser lufthinder. Ved flygning i sorte partier gir ikke VOID tekst beskjeder. (Bilde: norsk Luftforsvar.)

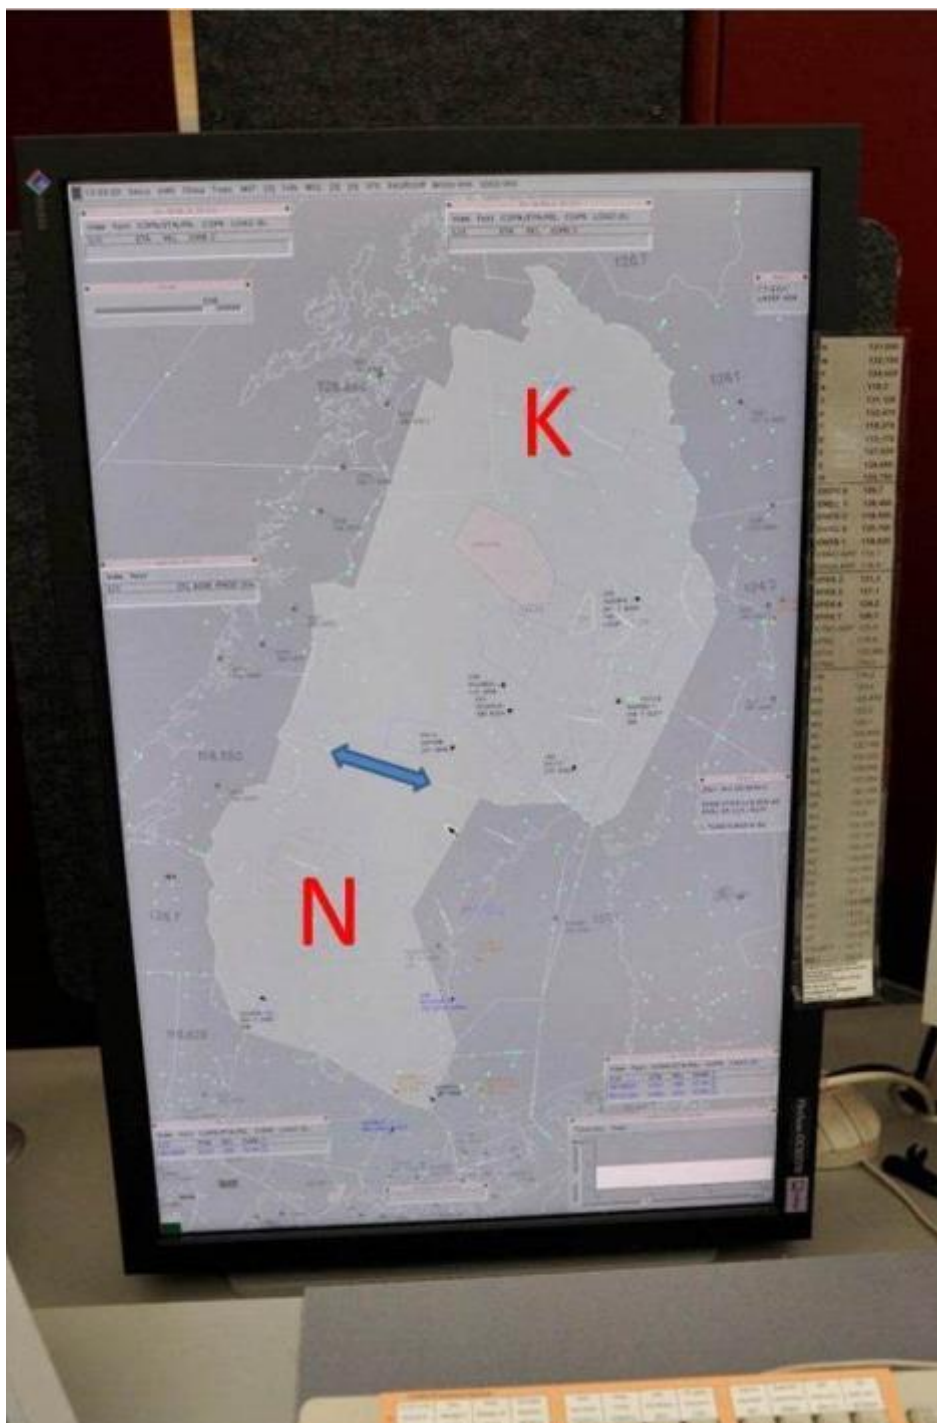
Fig. 16. P-posisjonens radarskjerm. Bokstavene K respektive N illustrerer de ulike sektorer, bokstaven K indikerer Kiruna TMA's lokalisering. Den blå pil markerer hvor grensen går mellom sektorene (Både røde bokstaver og den blå pil er tilføyd av SHK). Listen som befinner seg til høyre på displayets utside inneholder frekvenser til de ulike flytrafikkjenesteenheter.. Kebnekaise var ikke markert på radarkartet ved ulykkestidspunktet.

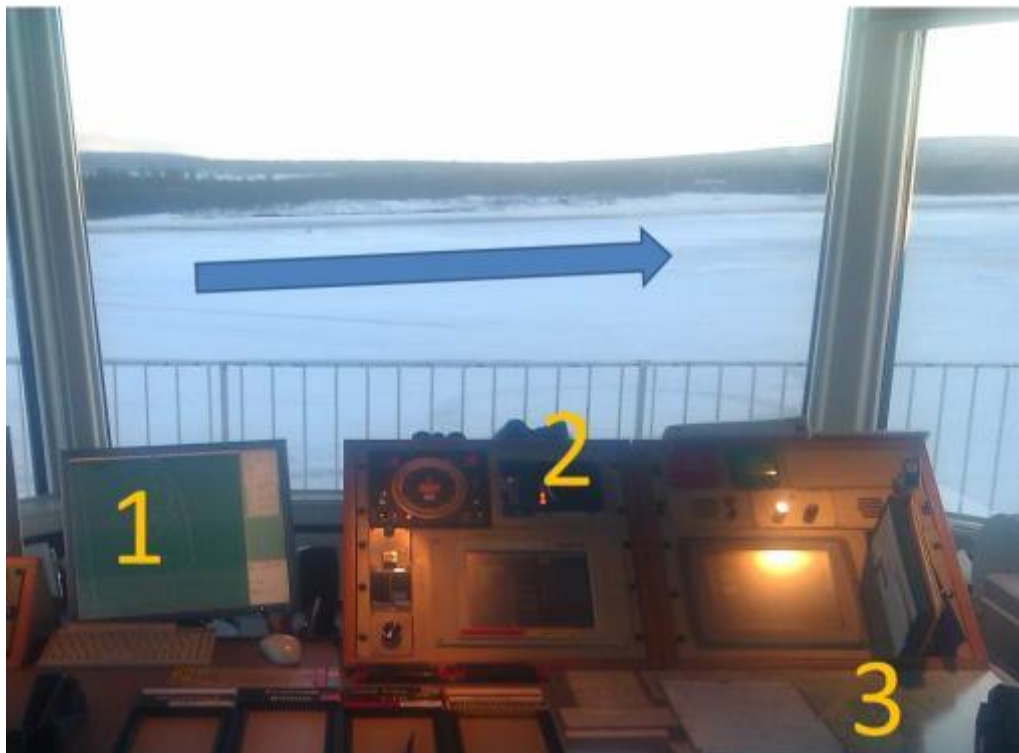
Fig. 18. Flygelederens arbeidsposisjon i Kirunatornet. Tallene markerer følgende utrustning: 1=radarskjerm, 2=peil, 3=kart. Banens plassering markeres av den horisontale pil, viss retning er 03/21. Kebnekaise var på hendelsestidspunktet ikke markert på radarskjermen.

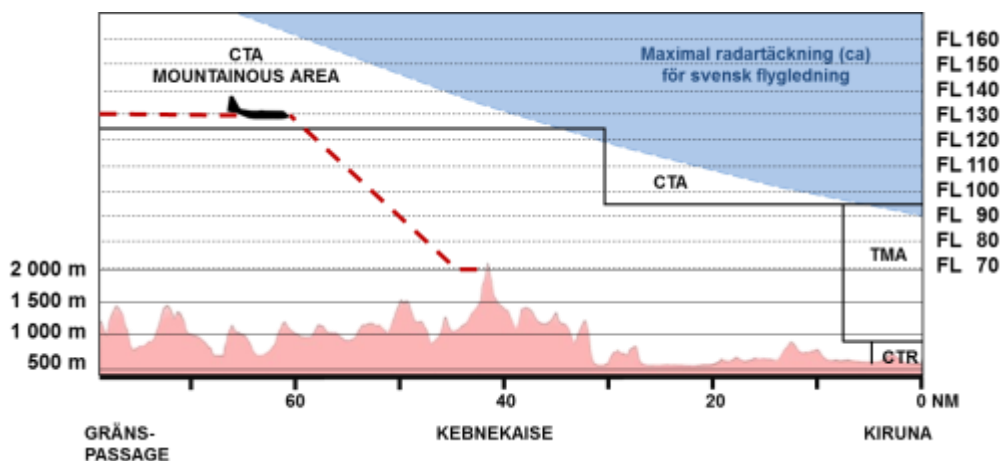
Det yte dekkende kontrollrommet (YKL) er minimum flygenivå 95. Lengst i vest i "Mountainous Area" er dog den nedre grense flygenivå 125, se fig. 21. Normalt låner Kiruna TWR en luftromsblokk over TMA'en mellom flygenivå 95 og flygenivå 155 av *Sweden Control* for lettere og kunne løse trafikkproblem, dette siden det her normalt finns radardekning. Dette luftrommet kan, når det er koordinert med *Sweden Control*, også disponeres av det svenske militærets radarkontrollører.

Fig. 21. Luftrom og terrengprofil langs med det havareerte luftfartøys flyrute. Det område som er skyggelagt med blått viser med omtrentlige mål den svenske flytrafikktenestens radardekning i optimale værforhold. HAZE 01's skjematisk rute er vist som røde strek. Merk at bildets høydemål er sterkt overdreven. (Terrengprofil: Google Earth)

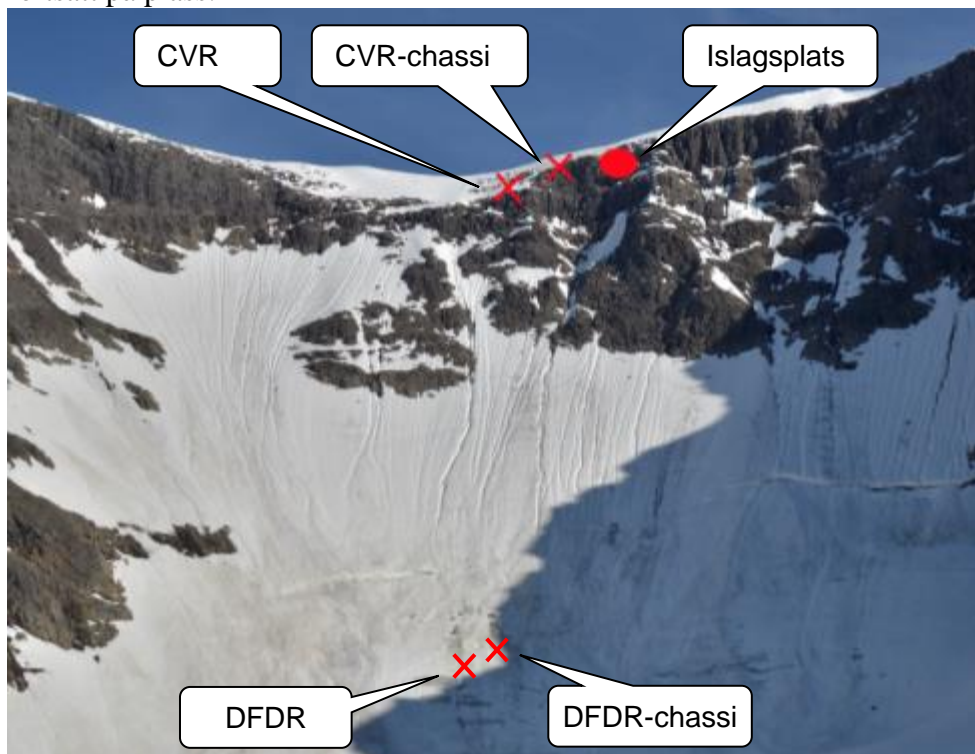
Under august 2012 fant man både DFDR og CVR på ulykkesstedet. Minneenhetene hadde blitt separert fra sine chassis, se fig. 22, men begge undervannsendere var fortsatt på plass.

Fig. 22. Viser hvor DFDR respektive CVR og chassis ble funnet. (Bilde SHK.)

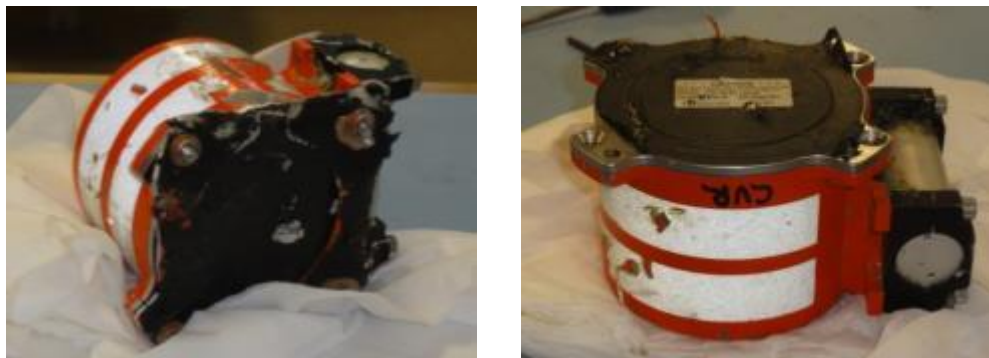
Fig. 23-24. Minneenhetene fra DFDR og CVR var kollisjonssikre. (Bild SHK.).

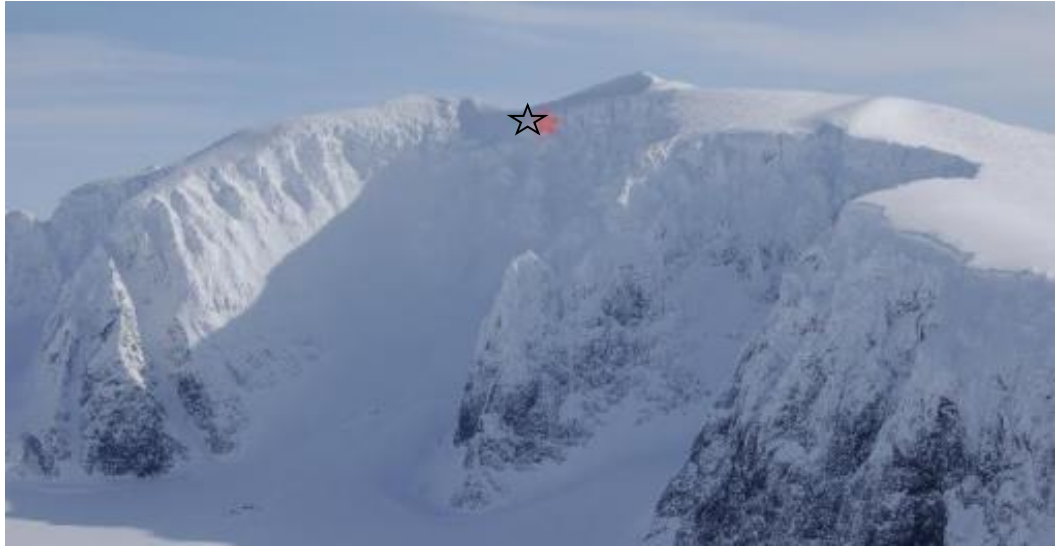
Luftfartøyet kolliderte med terrenget like nedenfor den skrånende del av den fjellrygg som befinner seg mellom Kebnekaises syd og nord topp omkring 170 meter fra den sydlige topp. Punktet for kollisjonen er beliggende like nedenfor grensen mellom ryggens skrånende yte og den nærmeste loddrette fjellvegg. Se fig. 25-26. Avstand til Kiruna er omkring 42 NM (77 kilometer). Området er svært utilgjengelig.

Fig. 25. Foto av Kebnekaise. Fotoet er tatt i innflygningsretningen på samme høyde som treffpunktet (markert). (Foto: SHK)

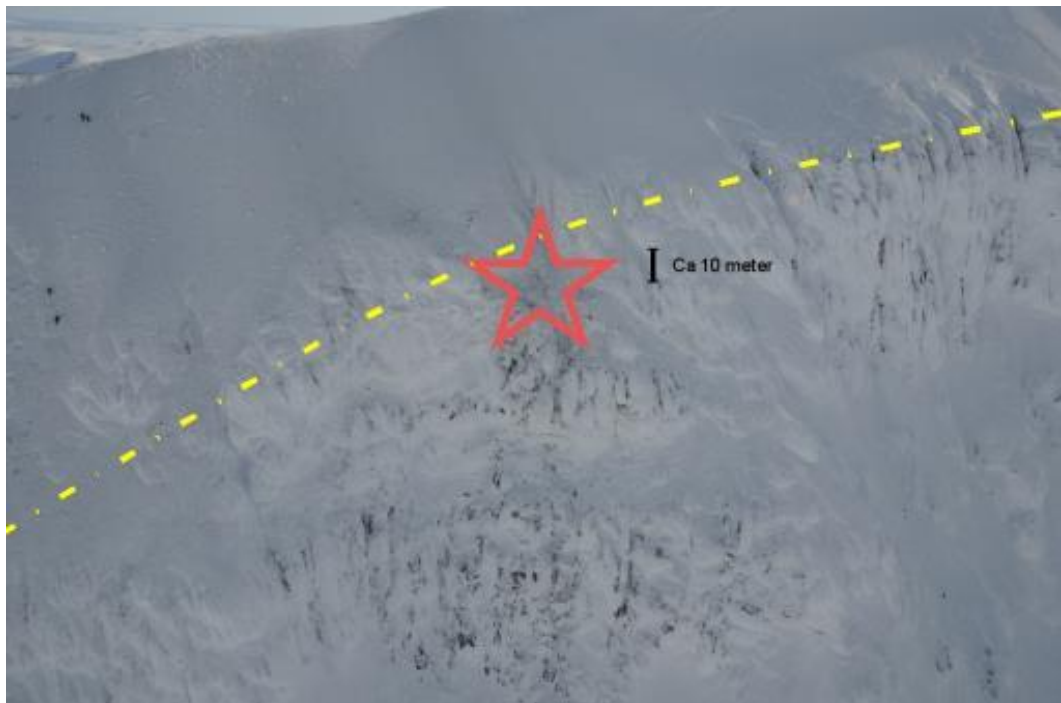
Fig. 26. Foto av treffpunktet på Kebnekaises vestre side. Grensen mellom ryggen og loddrett bergvegg har blitt markert med en gul prikket linje. Legg merke til redningsmannskapet i bildets venstre del. (Foto: SHK)

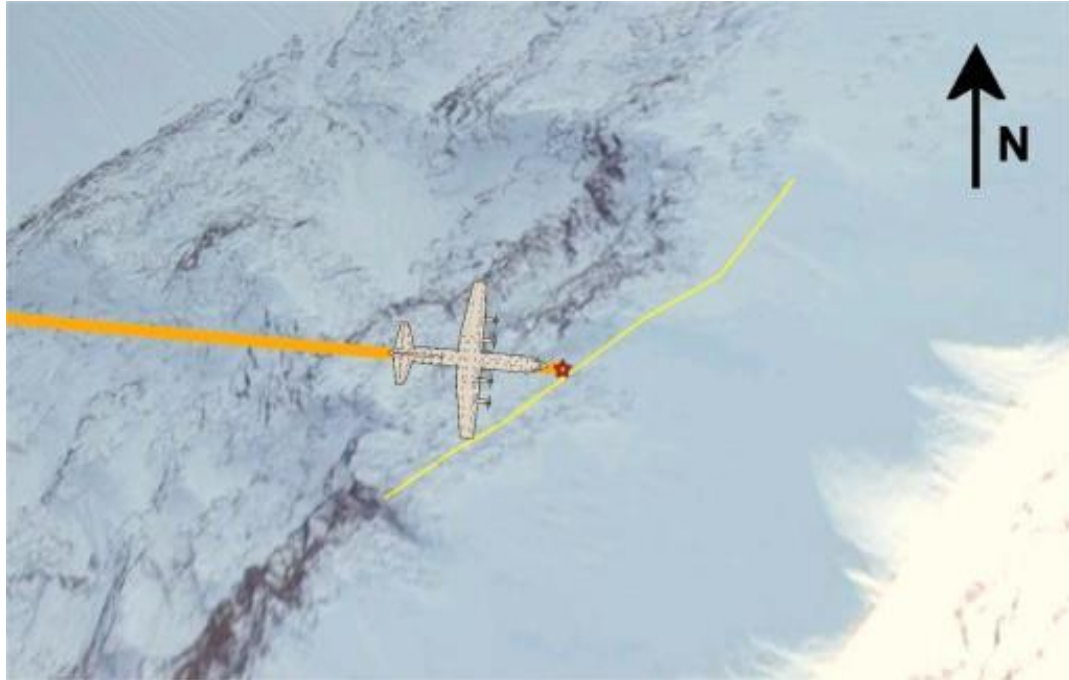
Luftfartøyets kurs var cirka 095° ved terrengkollisjonen. Ryggens hovedretning er omkring 045° , hvilket innebar at luftfartøyet traff fjellsiden i skrå vinkel, se figur 27.

Fig. 27. Bildemontasje hvor man ser treffpunktet ovenfra. Høydekurven ved treffpunkt har blitt markert med en gul linje, luftfartøyets innflygning med en bred orange linje. (Bildet er basert på et satellittbilde fra Google Earth.)

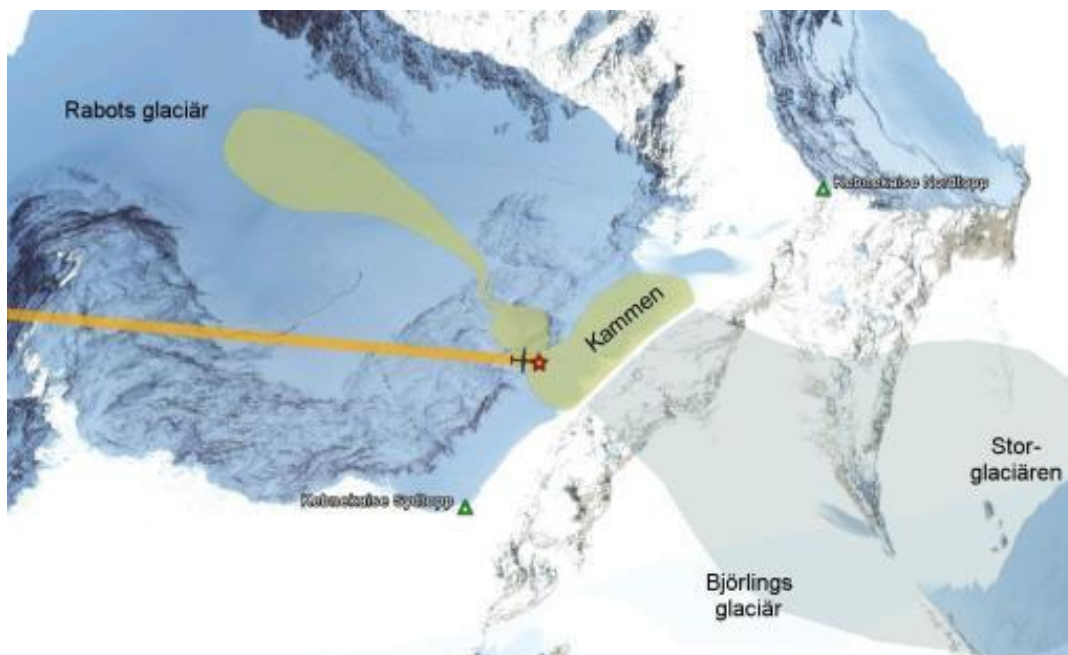
En hel del vrakdeler lå også utspredd oppe på fjellryggen. Den sterke vestlige vind som rådet ved ulykkestidspunktet ledet til en kraftig oppadgående vind som bidrog til at lettere vrakdeler også ble ført ut over kanten og landet på ryggens østlige side, se figur 28

Fig. 28. Vrakkdelenes omtrentlige spredning, de fleste var beliggende på ryggen samt på Rabots isbreen. (Bildet er basert på ett satellittbilde fra Google Earth.)

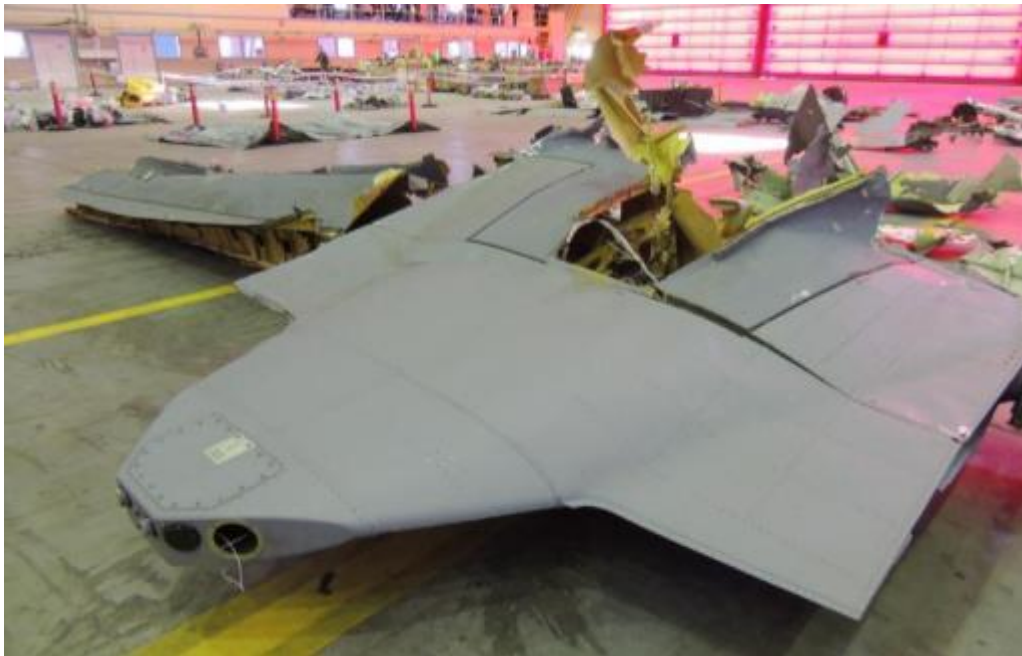
Mestedelen av det bergede material bestod av meget små vrakdeler. Deler av halepartiet, øvre del av haleroret samt deler fra luftfartøyets venstreside utgjør noen av de få større vrakbiter som man har tatt hand om, se fig. 30.

Fig. 30. Noen av hangarens større vrakdeler. Deler av halepartiet i forgrunnen. (Foto: SHK.)

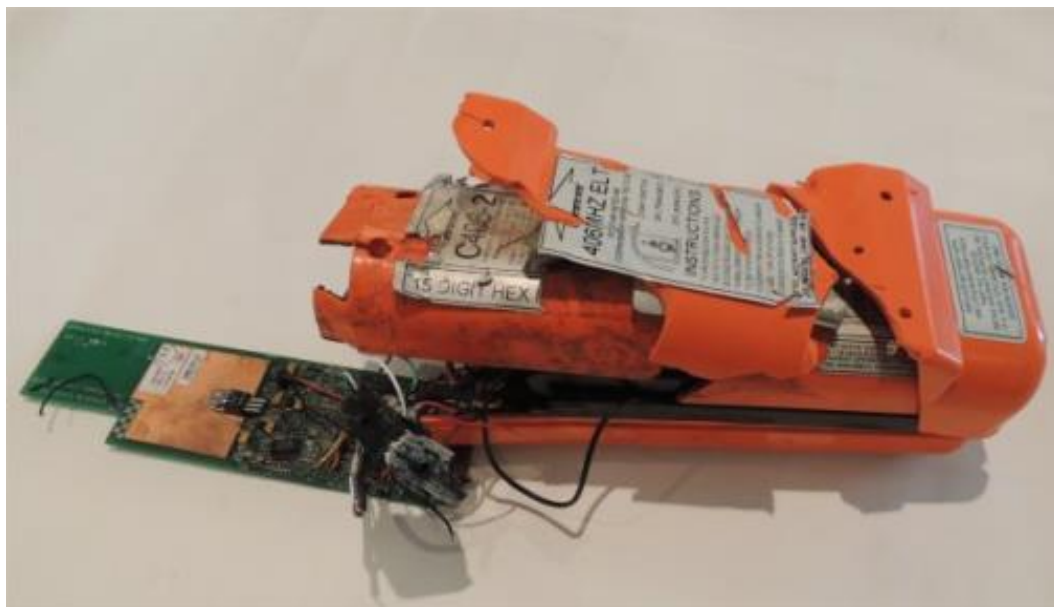
Det ble ikke fanget opp noen signaler fra luftfartøyet ELT-system etter ulykken. ELT-enheten ble funnet under andre leteaksjon (august 2012) i skadet tilstand. Se fig. 31. Antennedelen har ikke blitt funnet.

Fig. 31. Foto av luftfartøyet ELT, Emergency Locator Transmitter. Enheten er i hovedsak skadet i den fremre del til venstre i bildet. Her satt blant annet antenntilkoblingen. (Foto: SHK)

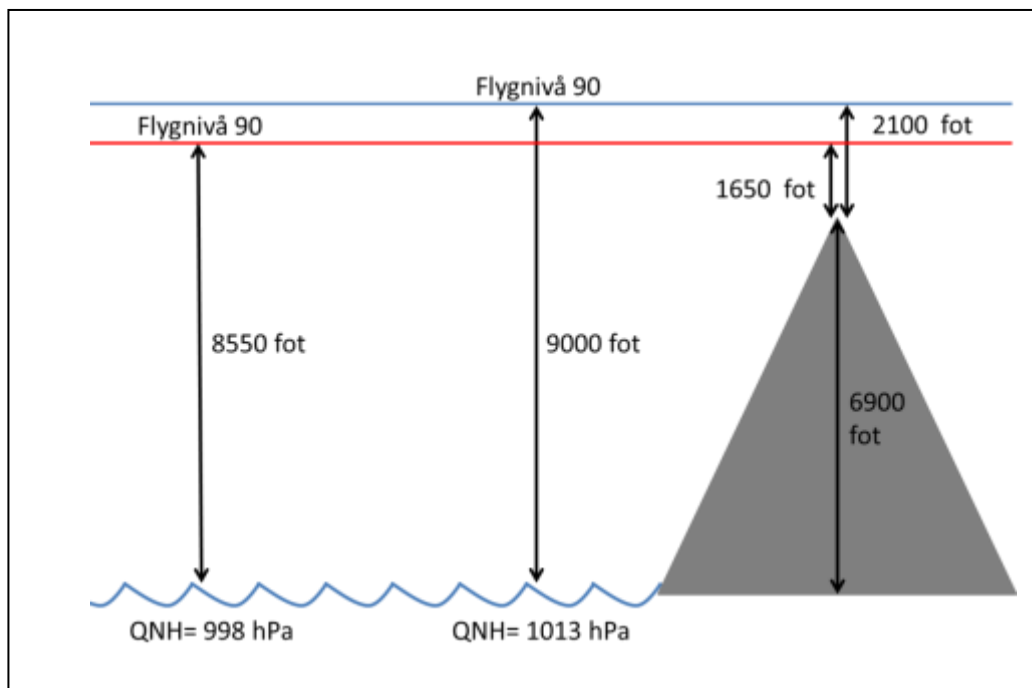
Flygenivå 90 oppfyller dermed ikke lengre kravet på en hinderfrihet tilsvarende 2 000 fot, se fig. 34.

Fig. 34. Den øverste blå linje viser høyde over terrenget med høydemåleren innstillet på 1013 hPa ved et lokalt lufttrykk på 1013 hPa. Den røde linjen viser høyde over terrenget med høydemåleren innstillet på 1013 hPa ved ett lokalt lufttrykk på 998 hPa.

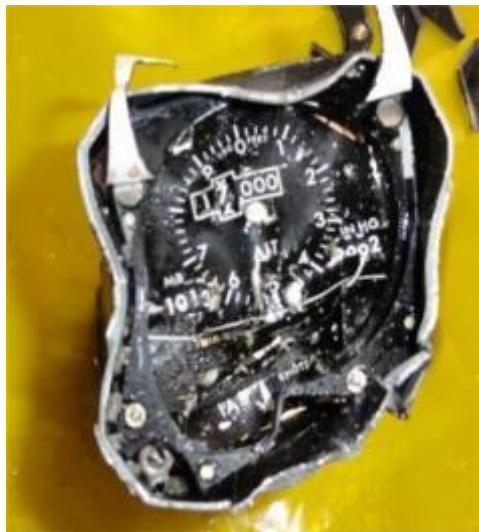
På ulykkesstedet ble et reserveinstrument, som er en kombinert høyde- og fartsmåler funnet. Instrumentet var skadet, men man kunne avlese verdiene for både høyde og fart. Verdien for høyde, med tre faste nuller, stod på 17 000 fot STD, mens verdien som viser fart igjennom luften, IAS (*Indicated Air Speed*), var cirka 220 knop, se fig. 35-36.

Fig. 35. Reserveinstrument for fart og høyde. (Foto: SHK)

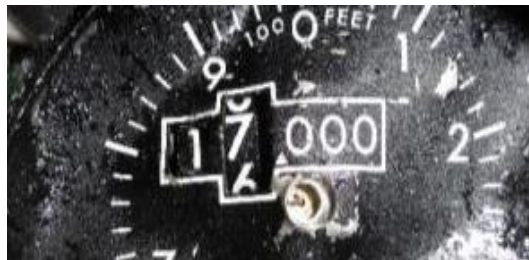
Fig. 36. Instrumentverdien på høyde (i fot) samt fart (IAS i knop). (Foto: SHK)
