Rapport RJ 2013:02

*Tillbud till kollision mellan tåg 6225 och en
växlingsrörelse på Helsingborgs godsbangård,
Skåne län, den 30 januari 2012*

Dnr J-06/12

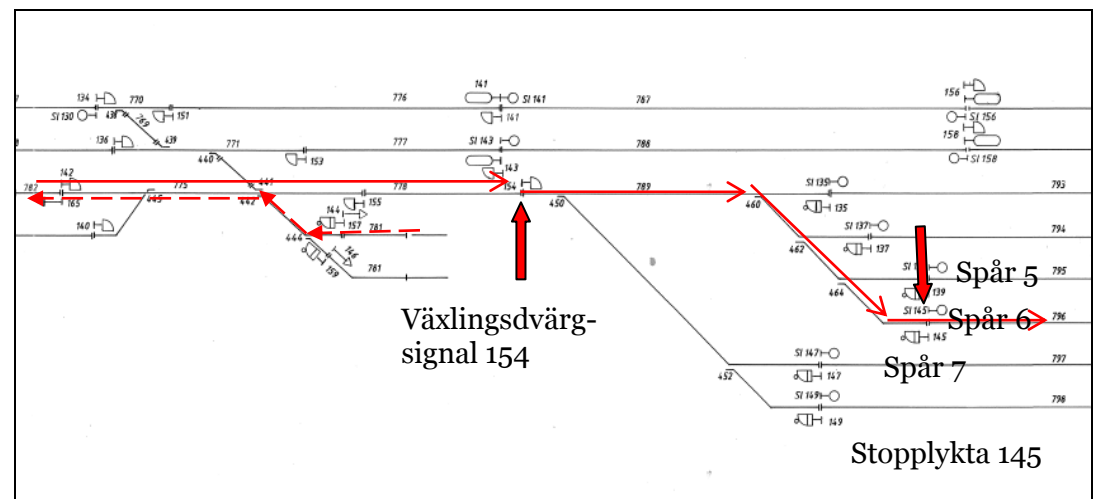
Växlingen passerade huvuddvärgsignal 157 som visade ”rörelse tillåten”, bytte riktning och passerade växlingsdvärgsignal 142 som visade ”rörelse tillåten, fri väg”. Därefter passerade växlingen ca kl. 12.39 växlingsdvärgsignal 154 i ”stopp”. Sekunden senare passerade tåg 6225 sin sista medriktade huvudljussignal och kom in på spår 6. Cirka 30 sekunder senare passerade växlingen stopplykta 145 och kom in på spår 6.

Figur 1. Utdrag ur instruktionsritning över delar av Helsingborgs godsbangård. Streckad röd väg visar var växlingen startade och vände bakom växlingsdvärgsignal 142 för att därefter enligt heldragna linjen åka till spår 6.
