Slutrapport RL 2013:11

**Allvarligt tillbud mellan luftfartygen
PH-DCI och SE-MDC i luftrummet
nordost om Jönköping, Östergötlands län,
den 20 juni 2012.**

Diarienum L-53/12
2013-06-11

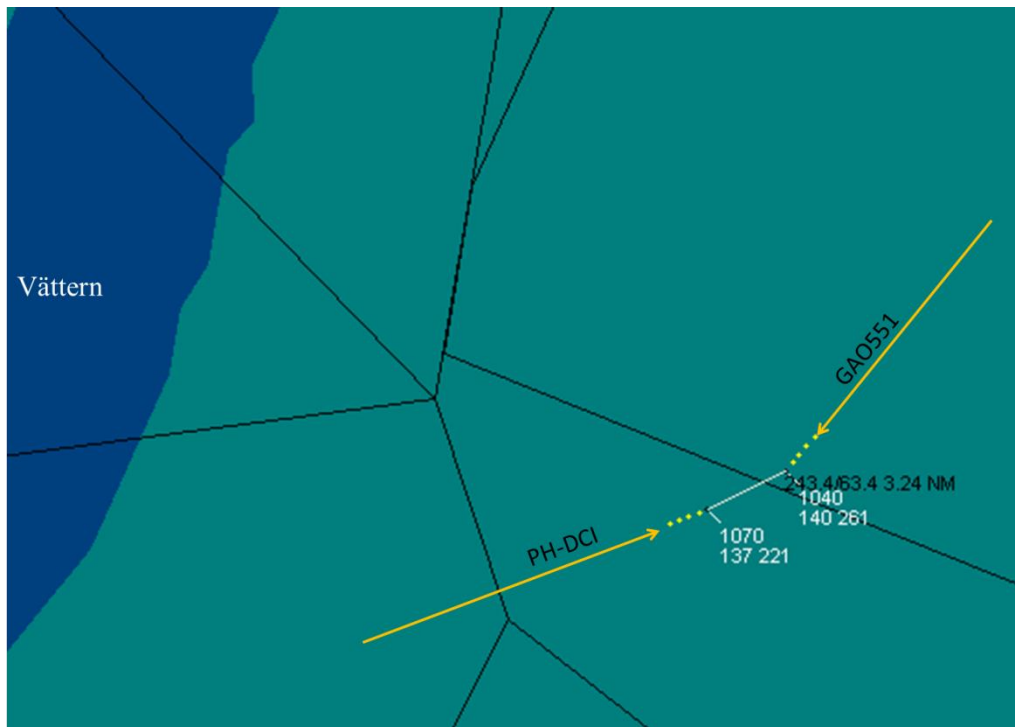
Minsta vertikala avstånd mellan luftfartygen blev 300 fot vid ett horisontellt avstånd på 3,24 nautiska mil (Nm). Minsta horisontella avstånd blev 1,75 Nm med en höjdskillnad på 800 fot, se fig. 1.

Fig. 1. Radarspår med minsta vertikala avstånd 300 fot vid ett horisontellt avstånd på 3,24 nm.
