STATENS HAVERIKOMMISSION (SHK)
BOARD OF ACCIDENT INVESTIGATION

Rapport om
Luftfartshändelse 1986-08-09
på sjön Pieskehaure, BD län
Ärende SE-GGY 35/86

SHK ärende SE-GGY 35/86

Luftfartyg typ	Cessna U 206 med flottörer
Haveriplats, datum, kl	Sjön Pieskehaure, BD län 1986-08-09 ca kl 1510
Typ av flygning	Taxiflygning
Väder	CAVOK
Antal ombord	Besättning: 1 Passagerare: 4
Personskador	Inga
Skador på luftfartyget	Totalhaveri
Förarens ålder, certifikat	40 år, B- och BH-certifikat
Förarens totala flygtid	Ca 2 000 timmar, varav flygplan ca hälften.

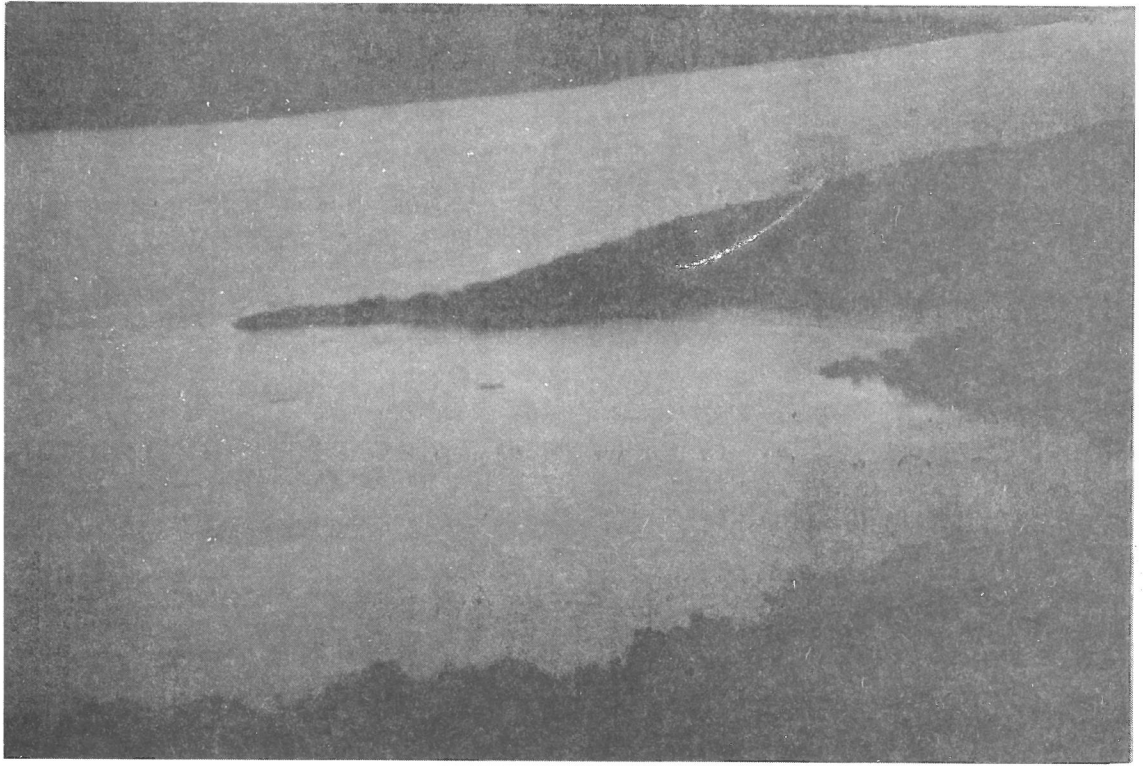
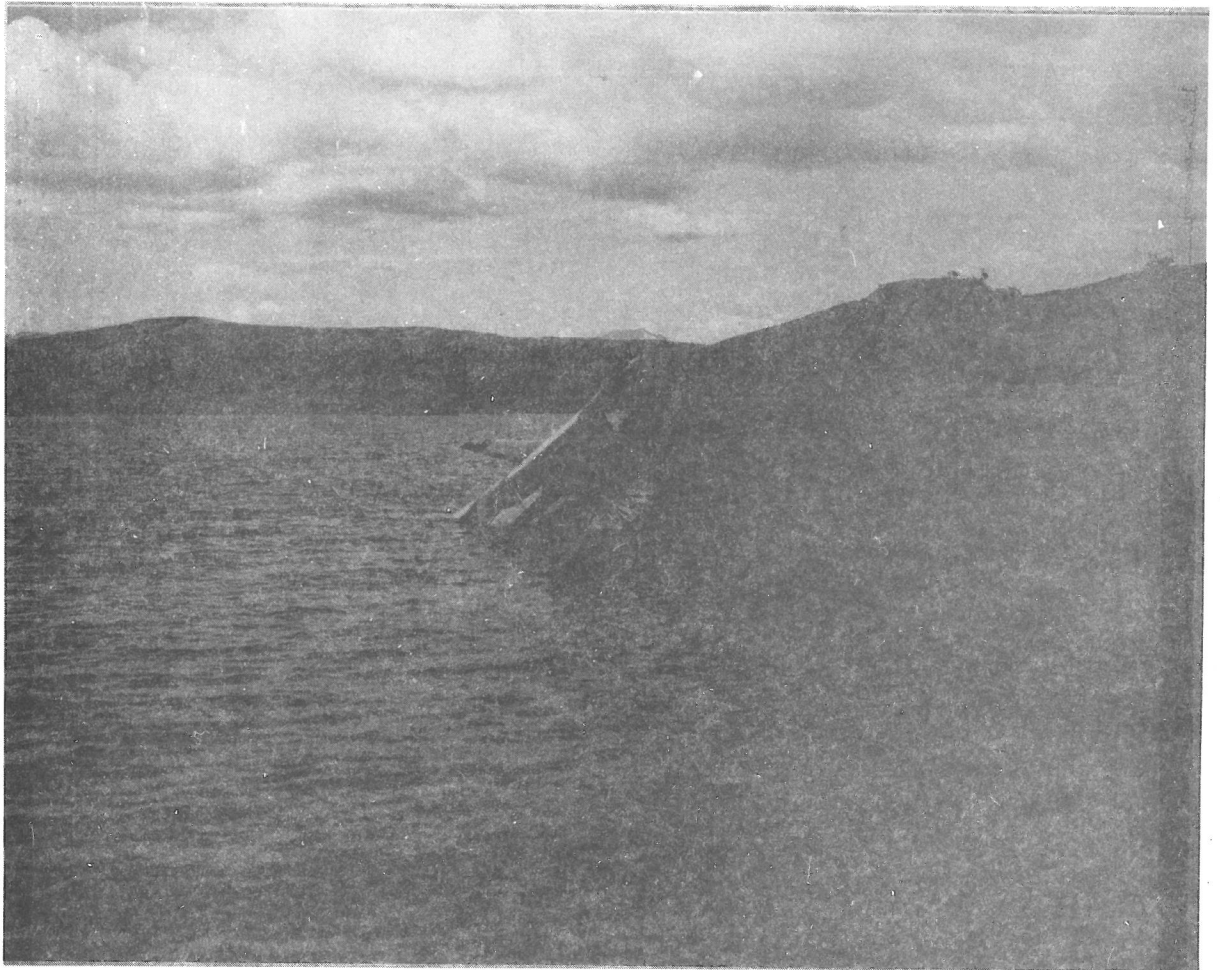
Endast en preliminär undersökning har utförts på haveriplatsen. Därvid konstaterades att samtliga reglage stod i normala lägen. Klaffarna var delvis utfällda men klaffreglaget stod i infällt läge.

Skadorna på flygplanet blev betydande vid kollisionen mot klippudden: flottörstället slets loss, stjärtpartiet bröts av framför stabilisatorn, höger vinge trycktes bakåt, propellern skadades vid kontakt med de lossagna flottörerna och klipphyllan.
