Slutrapport RO 2017:01

Olycka med vindkraftverk i Lemnhult, Vetlanda kommun, Jönköpings län, den 24 december 2015

Diarienum O-08/15

2017-02-22

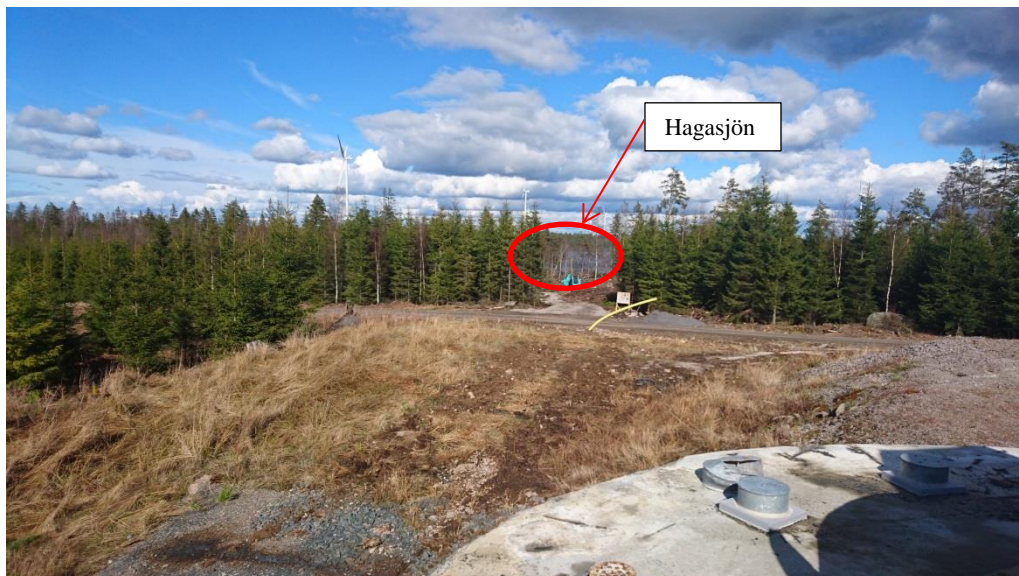
Figur 2. Bilden tagen i fallriktningen, ost/nordostlig, där tornets nedslagsplats framgår av röjningsgatan i trädlinjen.

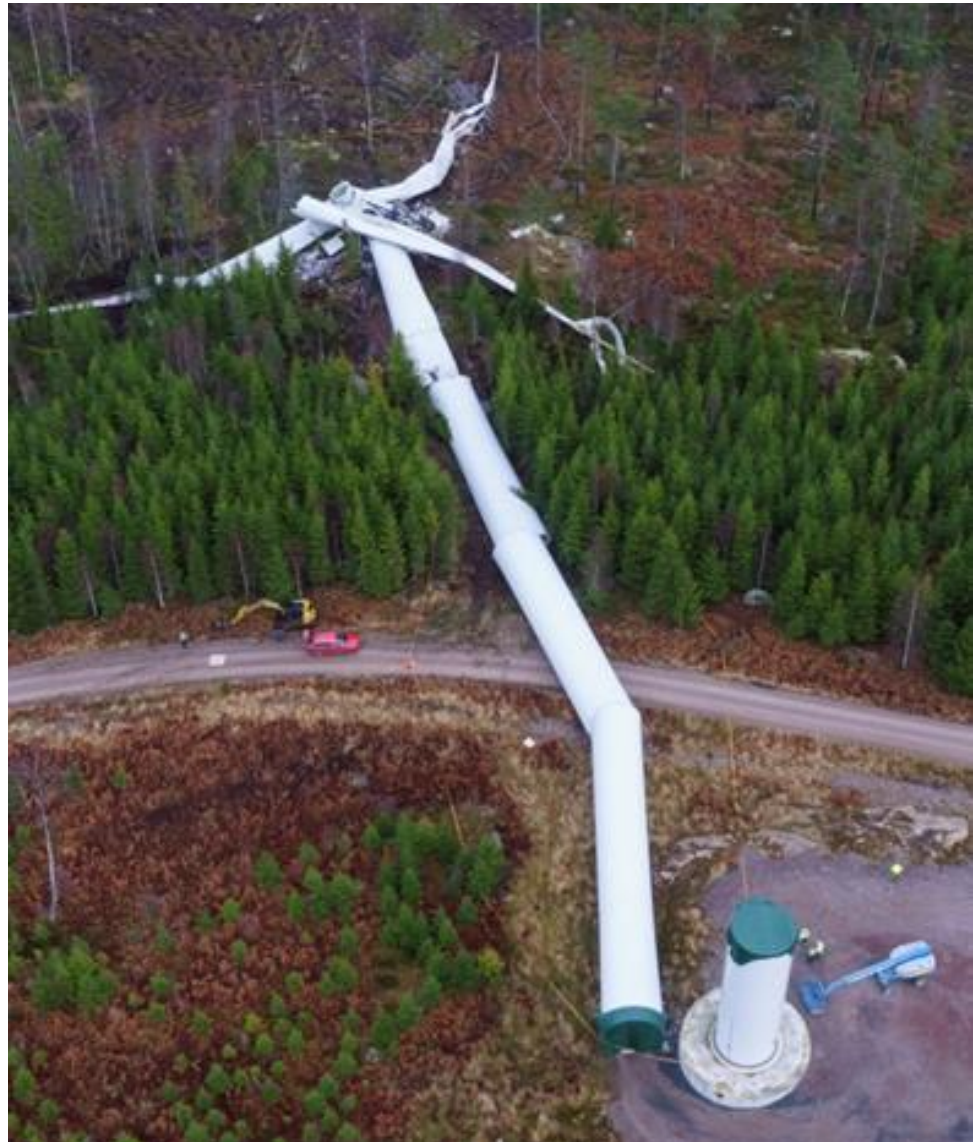
Tornet föll i ostlig/nordostlig riktning, och alla utom ett av de skruvförband som höll ihop tornets segment brast vid fallet. Det skruvförband som klarade fallet var det som höll ihop det andra och det tredje segmentet. Det första segmentet som var fäst i bottenplattan (betongfundamentet) stod kvar efter fallet. Den lokala transportvägen i området blockerades av den havererade tornet.

Figur 3. Det havererade vindkraftverket. Foto: Vestas Wind Systems A/S

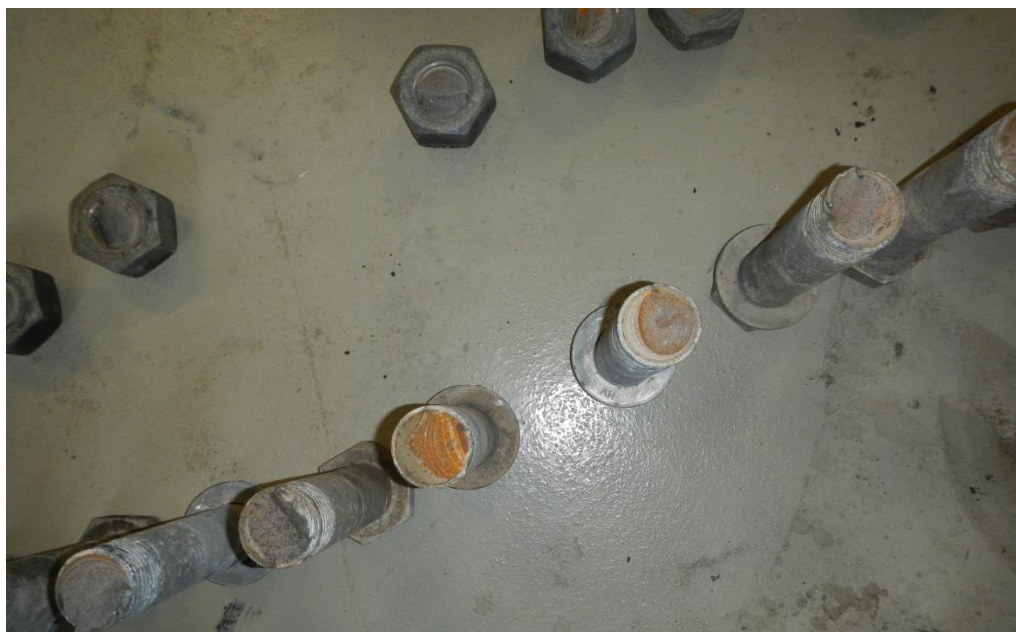
Tillverkaren hade efter haveriet, inräknat de skruvar som omhändertogs av haverikommissionen, kunnat fastställa att 32 tornskruvar hade utmattningsbrott, med varierande grad av tillhörande restbrott. Figur 14 visar på ett urval av dessa skruvar. Totalt åtta av tornskruvarna, som omhändertagits av Vestas och haverikommissionen, hade kontrollmärkningen för tremånadersservicen och fyra hade märkningen för ettårsservicen. Detta är i linje med de skrivna instruktionerna för respektive service, då en tredjedel respektive en tiondel av skruvarna ska kontrolleras.

Figur 14. Bild på tornskruvarna med utmattningsbrott och varierande grad av restbrott.

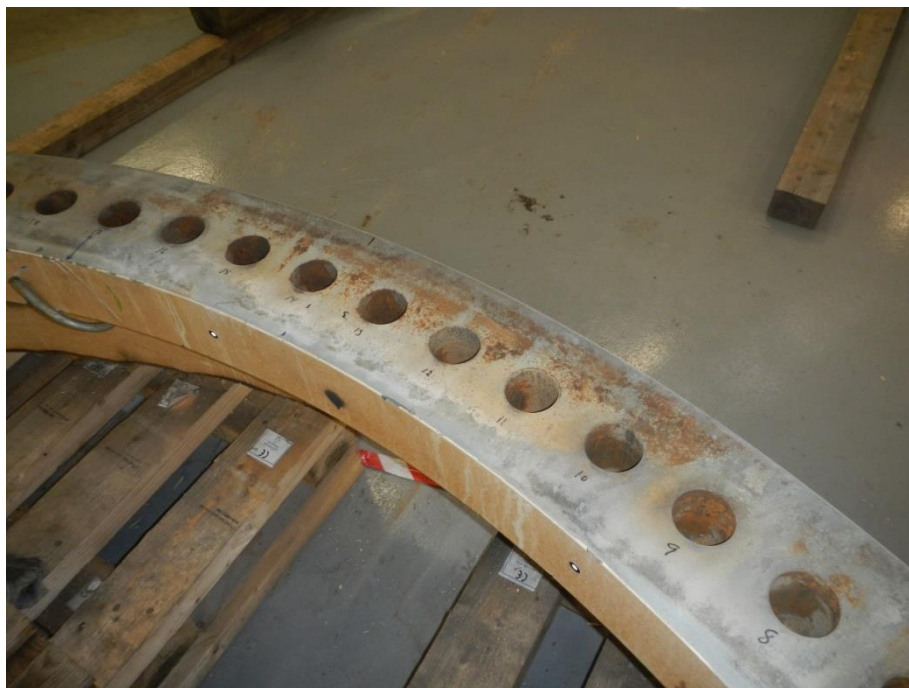
På den motsatta sidan av flänsen sett från fallriktningen fanns det tecken på korrosionsavlagringar.

Figur 15. Del av en av fläns 1, från det undre segmentet.

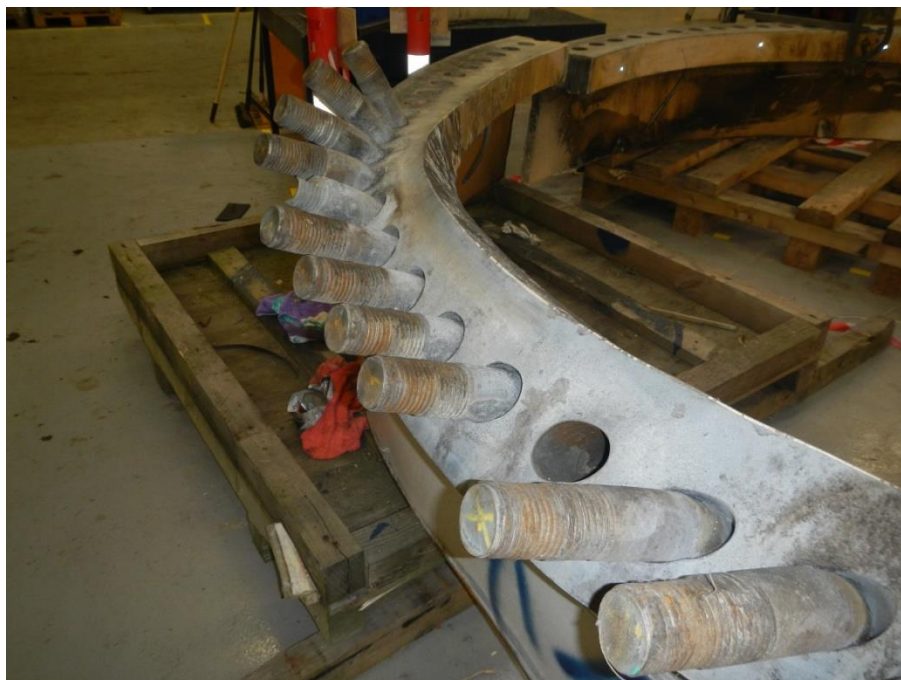
De skruvar som inte bröts av böjdes och fick sina gängor avskjuvade (se figur 16). Dessutom deformerades flänsen kraftigt. Kryssen på skruvarnas undersidor var en kontrollmarkering som gjordes i samband med den slutgiltiga skruvdragningen för att visa att de dragits till med fullt moment.

Figur 16. Del av fläns 1, första tornsegmentet, med böjda skruvar som fått sina gängor avskjuvade.

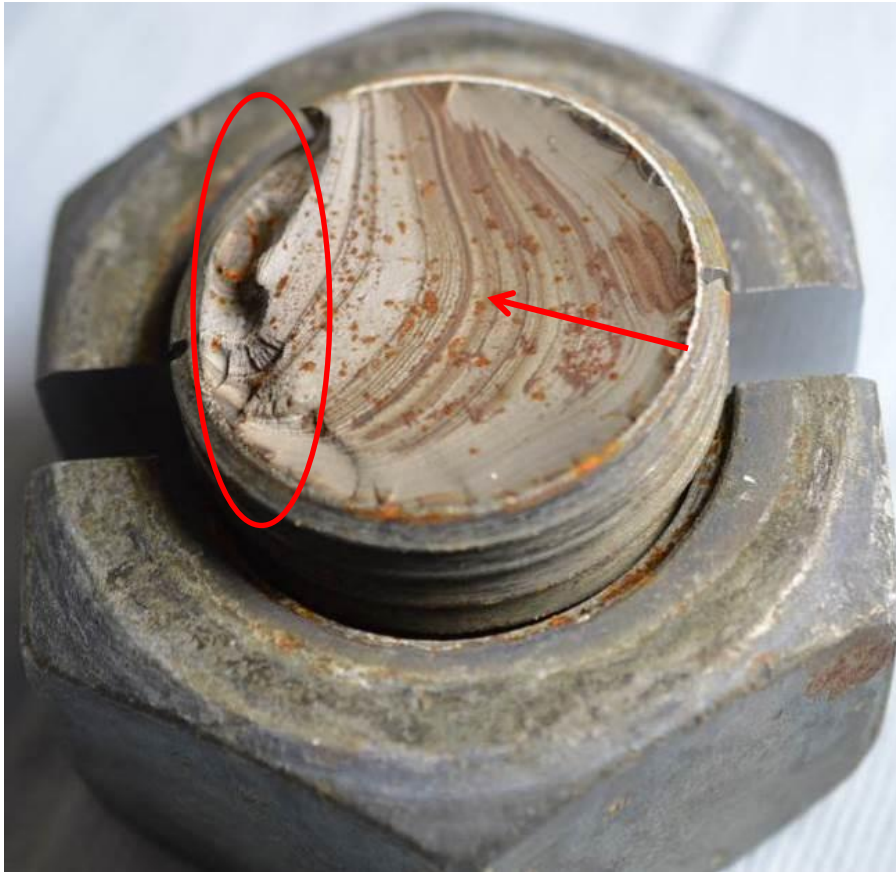
Skruvrest 1 och mutter 1 fick inledningsvis sågas isär. Resterande del med skaftet och skallen påträffades inte på haveriplatsen. Skruvrest 1 hade ett utmattningsbrott med ett mycket litet restbrott. Initieringspunkter kunde observeras runt hela omkretsen av skruvrest 1. Med stöd av den genomförda undersökningen kunde man konstatera att dragbelastning alternativt i kombination med enkelriktad böjbelastning hade orsakat brottet.

Figur 17. Mutter 1 och skruvrest 1, utmattningsbrottet (se röd ellips) med typiska flodmönster (se röd pil) och ett litet restbrott.

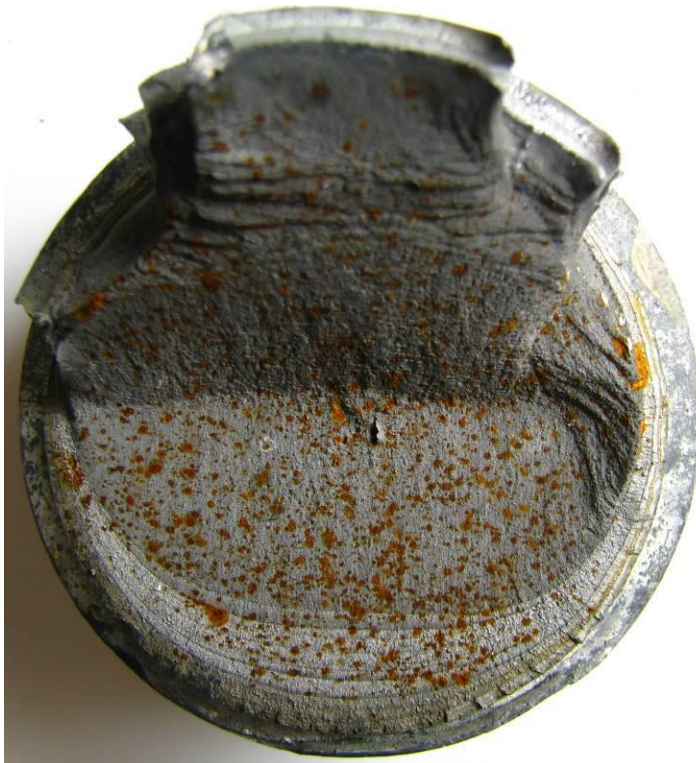
Brottet i skruv B hade föregåtts av utmattningssprickor som propagerat från en gängbotten. Ett tydligt restbrott återfanns (se figur 23). Även i detta fall hade sprickpropageringen orsakats av dragbelastning alternativt en enkelriktad böjbelastning.

Figur 23. Skruv B.

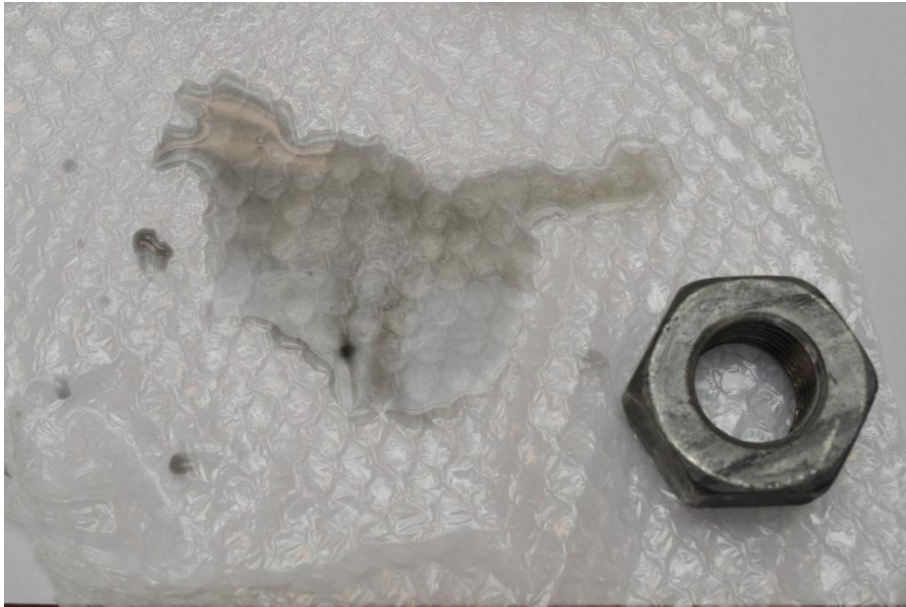
Man lät 10 milliliter vatten från en konventionell vattenspruta spridas över mutterns gänga. Svarta partiklar från smörjmedlet följde med vattnet när det rann av (se figur 26).

Figur 26. Mutter vars gänga har sprutats med vatten, samt smörjmedelsrester som runnit av.

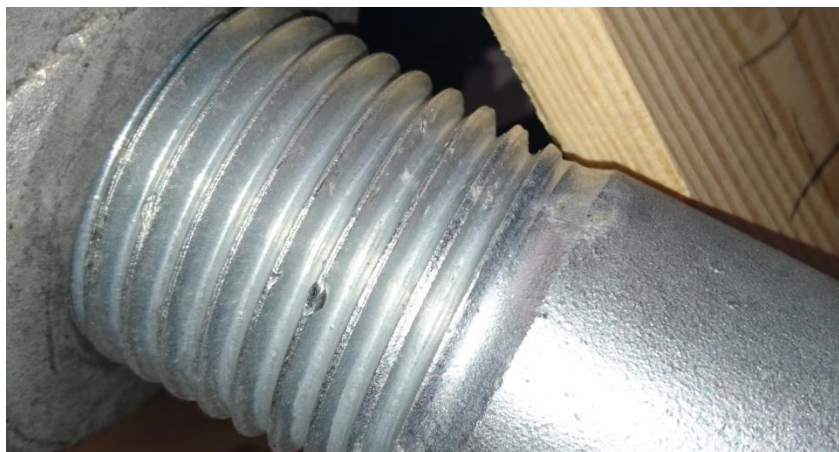
Figur 49. Skada på skruvens gänga.
