STATENS HÅVERIKOMMISSION (SHK)  
BOARD OF ACCIDENT INVESTIGATION

Rapport om  
Flygplankollision 1986-08-19  
vid markförflyttning på Arlanda  
flygplats  
Ärende N 602 US/LN-RL0 41/86

SAMMANFATTNING AV UTREDNINGSRAPPORT  
ÄRENDE N602 US/LN-RLO 41/86

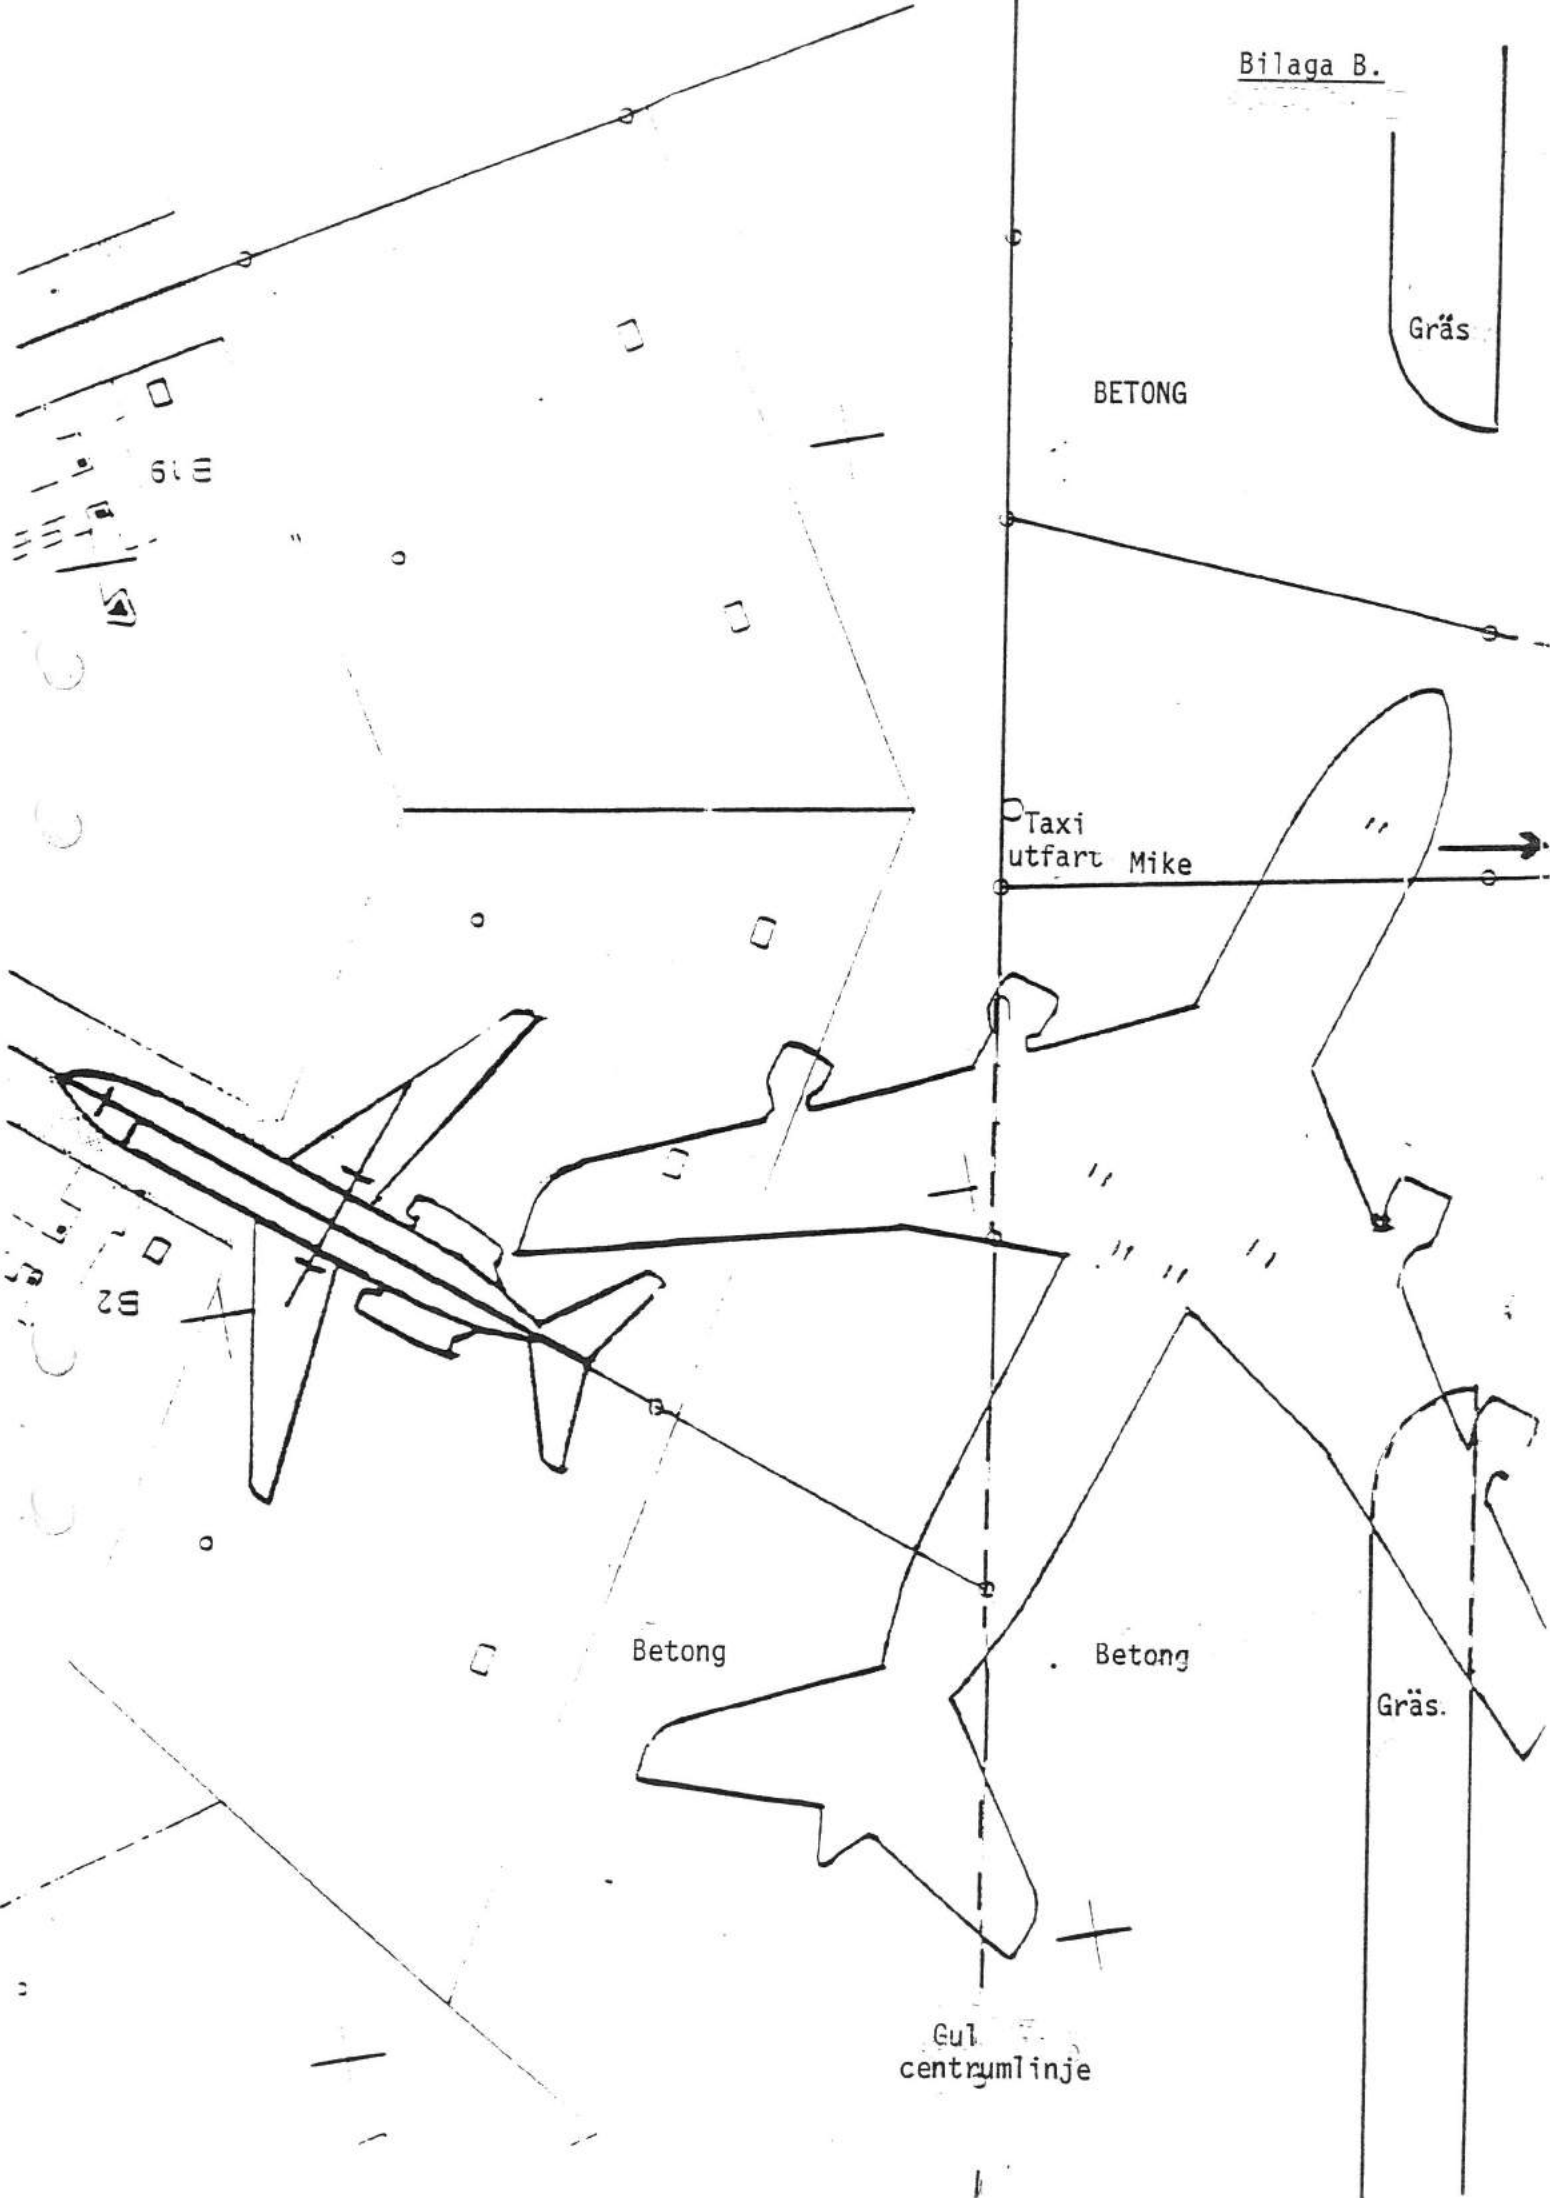
Efter utförd push-back och med traktorn bortkopplad befann sig flygplanet, enligt vittnesmål av NWA markmekaniker, ungefär tvärs över den gula centrumlinje som markerar taxiutfart N-November. Höger vingpets fanns nära gränslinjen mellan asfaltområdet och gräsytan norr om taxiväg N samtidigt som flygplanets stjärt befann sig inne över detta gräsområde.

Som framgår av faktaredovisningen har de vittnen som hörts angående push-back avgivit något olika vittnesmål då det gäller det exakta läget där push-back avslutades. Skillnaden mellan de olika vittnenas positionsuppfattningar är dock ej större än att det kan bedömas som sannolikt att flygplanets push-back avslutats nära det avsedda läget. Detta motsäger inte kaptenens förmodan att en skarp högersväng med ökat motorpådrag skulle vara opraktiskt med tanke på risken av skador på de vid Pir A uppställda flygplanen.

FL 31 position efter avslutad push-back enl NWA-mekaniker

FL 31 position efter avslutad push-back enl traktorföraren plus två andra vittne

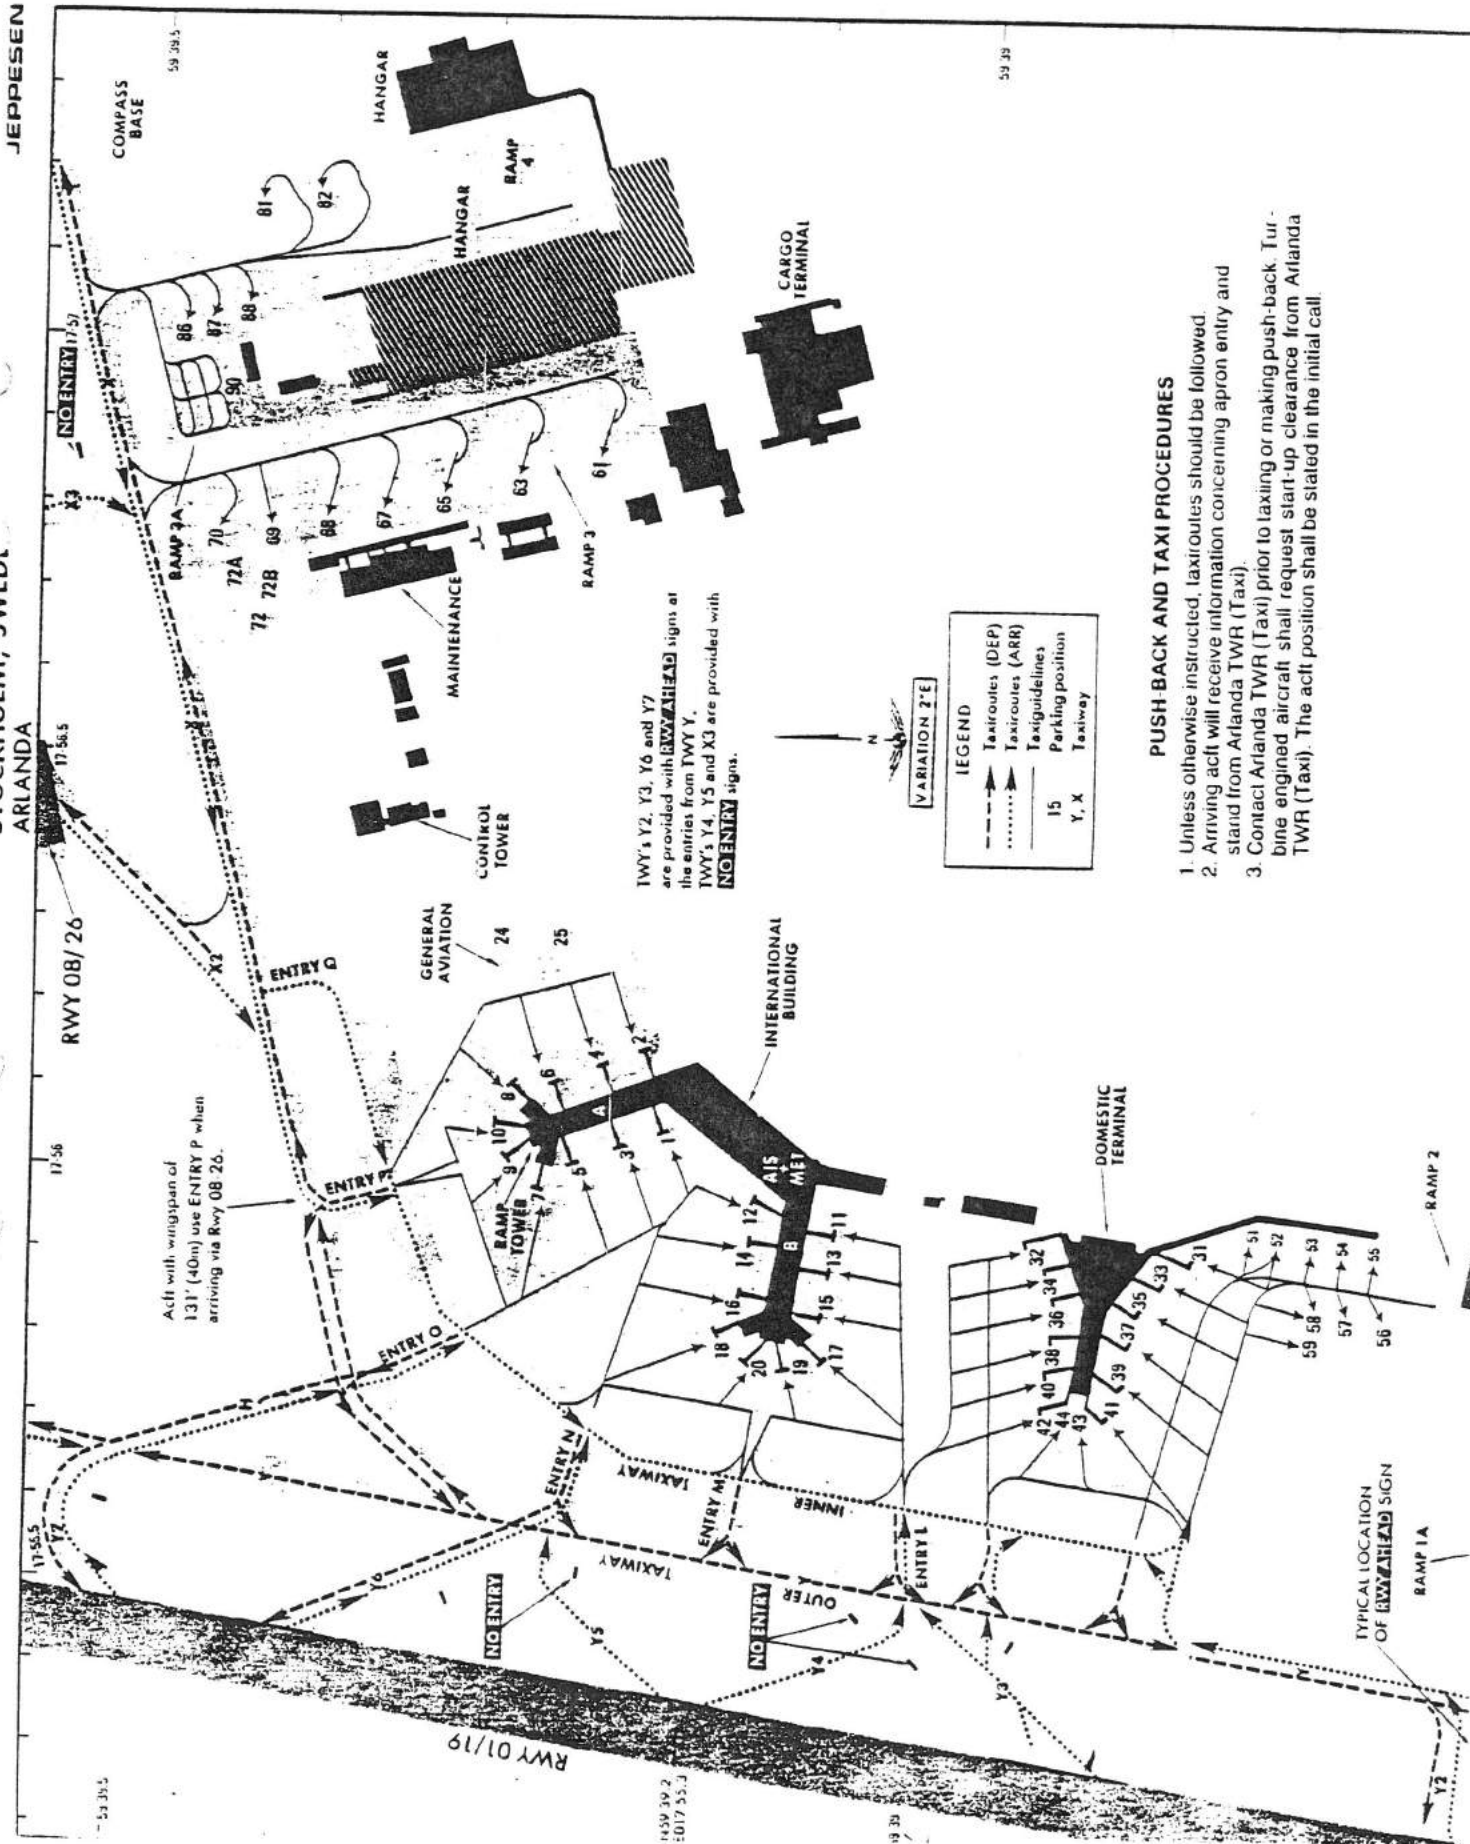
10-5A

Piloterna på FL 31 använde sig av en s k Jeppesen taxikarta över Arlanda. Enligt denna karta fanns inga hinder att använda den taxiväg som befälhavaren på FL 31 använde.

Enligt denna karta fanns inget förbud mot att använda den taxibana som kaptenen på FL 31 valde för att nå taxiutfart M.

annat manualföretag. På Jeppesen-kartan fanns ej ovannämnda pilar inritade.

Exempel på sådana handböcker är Jeppesen Manual och SAS Route Manual. Båda dessa publikationer är vanligt förekommande bland flygbolag och dess piloter. I Jeppesen taxikarta över Arlanda finns inget angivet om anbefalld taxiväg från push-back position vid parkering 18. Ej heller finns något förbud angivet beträffande användning av förbindelsetaxibanan mellan utfart N och M.

Beträffande pilmarkeringarna på AGA 2-6-8/AIP Arlanda ansåg man att då de inte beledsagades av förklarande text så var Jeppesen osäker på hur de skulle tolkas. Eftersom man generellt avstår från egna tolkningar, utelämnades pilmarkeringarna på deras taxikarta över Arlanda.

SHK anser dock att pilmarkeringarna såsom framgår av AIP borde ingått i Jeppesens taxikarta. Även utan förklarande text skulle förmodligen de flesta piloter uppfatta pilmarkeringarna som åtminstone önskvärda uttaxningsvägar.

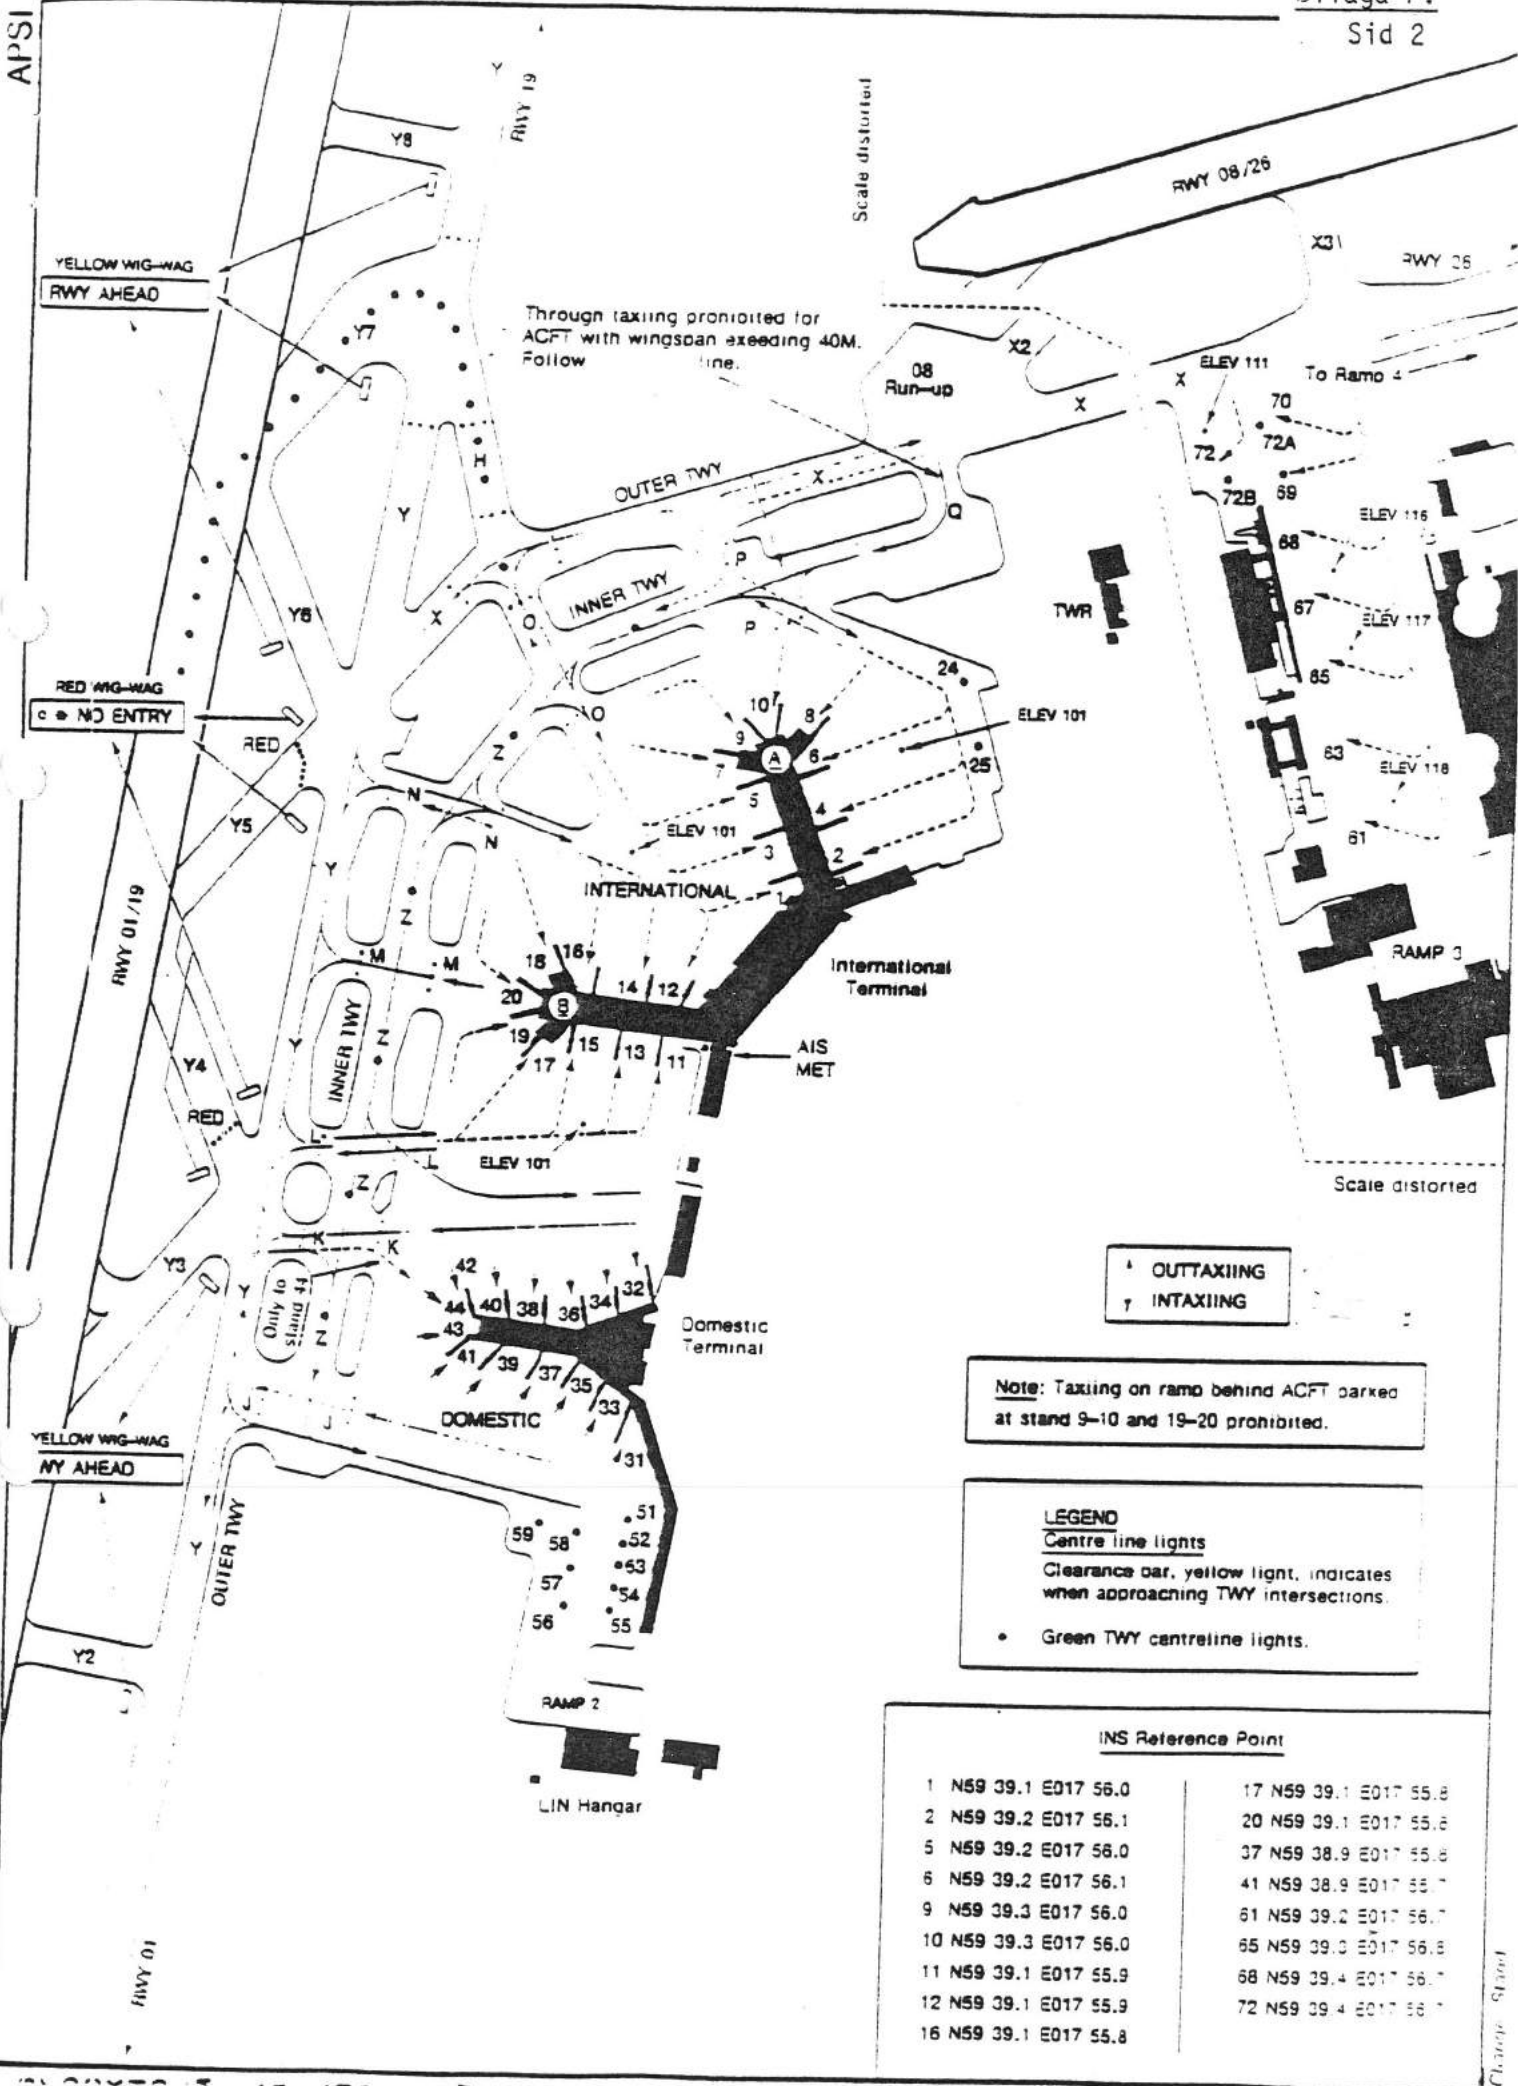
Aerodrome) för Arlanda följande informationer: "Taxiing on ramp behind aircraft parked at stand 9-10 and 19-20 prohibited". Se bilaga F sid 1-2. Det finns dessutom ej någon taxibana inritad mellan ut-infarterna N-M. GAD innehåller ytterligare följande: "Out-taxiing procedure after push back ramp international - stand 18 leave via entry N-November".

Note: Taxiing on ramp behind ACFT parked at stand 9-10 and 19-20 prohibited.

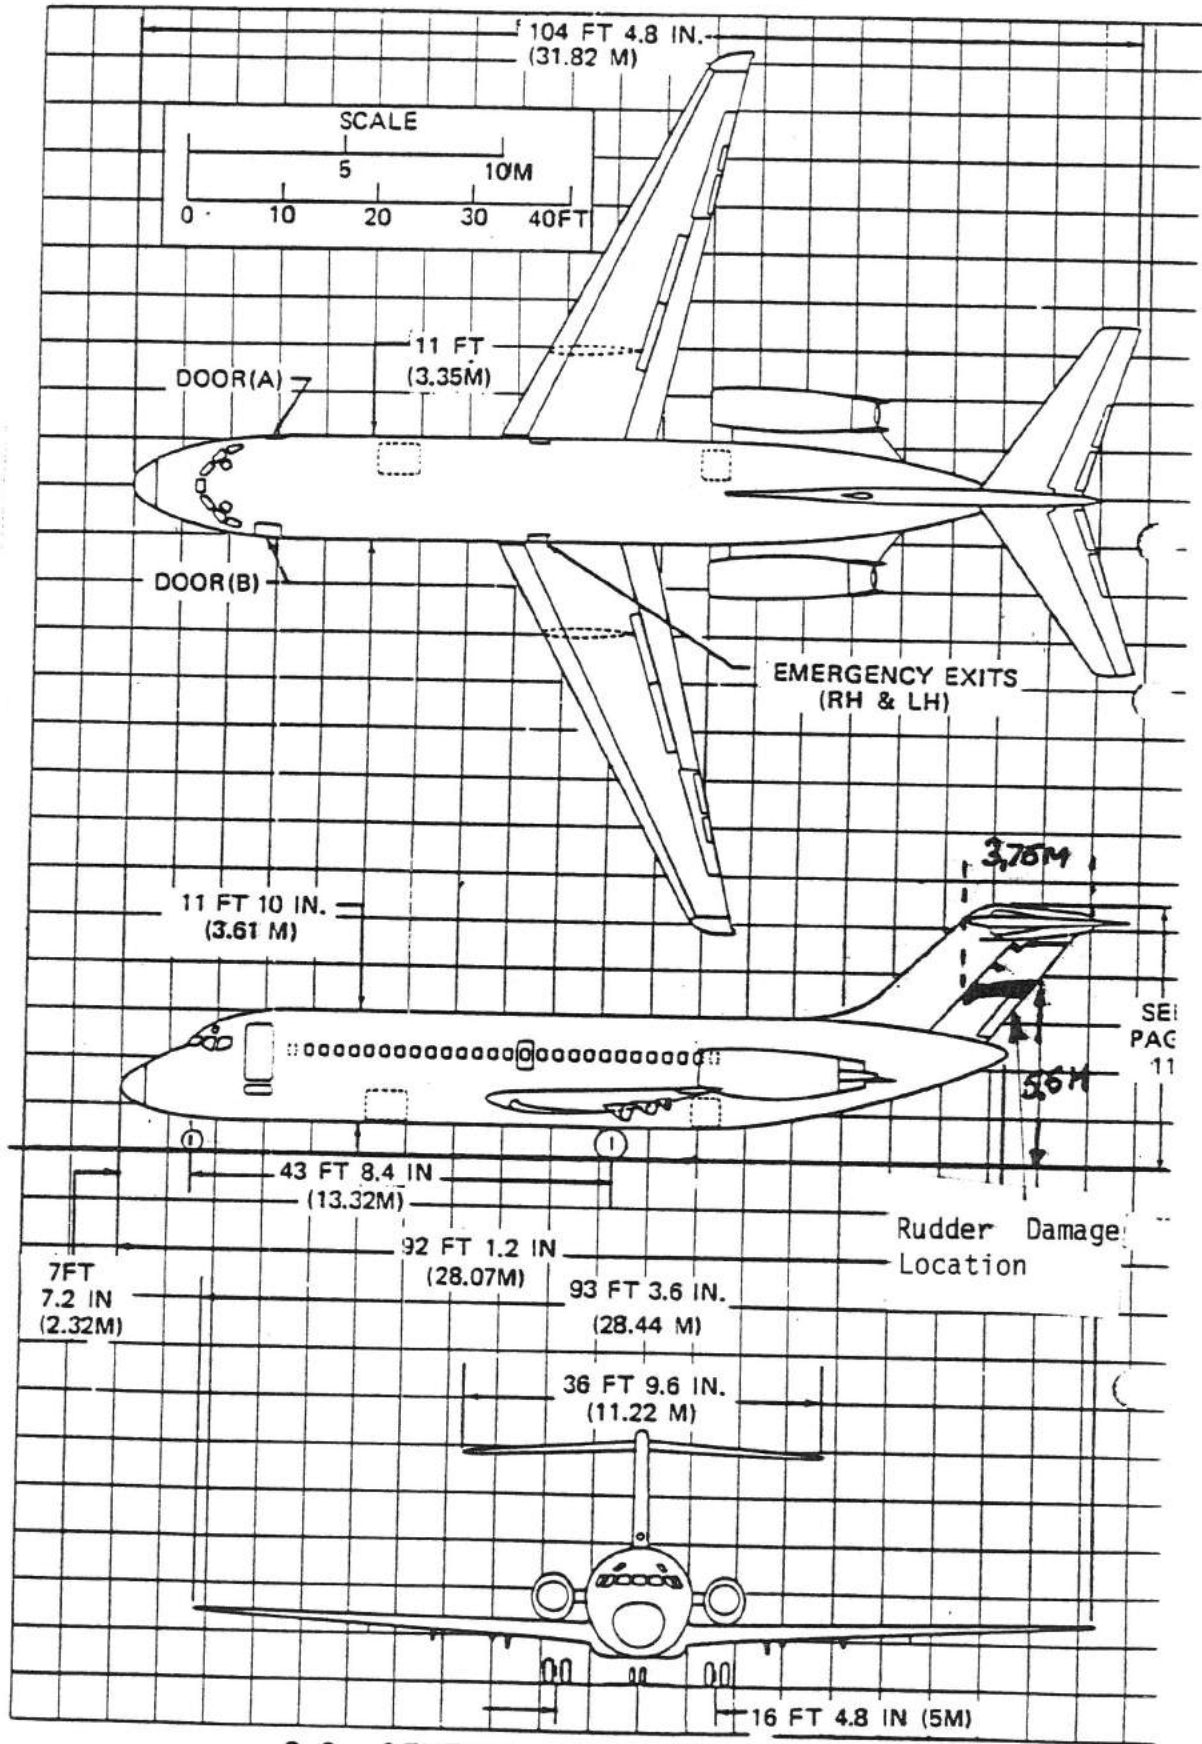
2.2.2 MODEL DC-9-21

När FL 31 under mycket långsam rörelse passerade bakom DC 9:an kom vänstervingen på FL 31 i kontakt med sidorodret på DC 9:an vilket klövs i två delar. Cirka 6 dm av vänstervingen på det påkörande flygplanet skars av.

DC 9 LN-RLO fick betydande skador i stjärtpartiet. Se bilaga G.

Det uppstod betydande skador på sidoroder och vertikala stabilisatorn på DC 9-21 LN-RL0.
