Slutrapport RJ 2013:04

*Tillbud med tekniskt fel på tunnelåg
vid Medborgarplatsens och Slussens tunnelbanestationer,
Stockholms län, den 24 maj och den 9 juni 2011*

Dnr J-38/11

2013-11-21

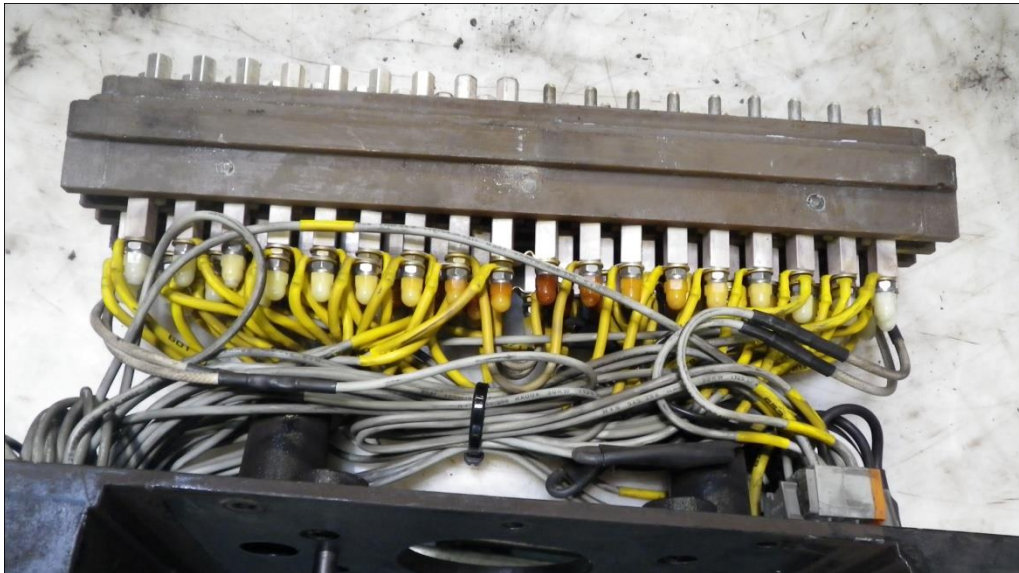
Figur 7. Lågeffektdonets kontaktblock med dess kabelanslutningar.

Orsaken till kortslutningen undersöktes vidare genom att lågeffektdonet demonterades. På insidan av lågeffektdonet ansluts kablarna via kabelskor som isoleras med en gul krympslang till kontaktstift, se Figur 7. Flertalet av de isolerande krympslangarna låg mot varandra och en del var skadade. Isoleringen för kablarna 608 och 602 på stift 6 och 16 hade båda skadade isoleringar och låg mot varandra, se Figur 8. I Figur 8 har kabelskon för kontakt 6 roterats upp för att möjliggöra fotografering av skadan på isoleringen.

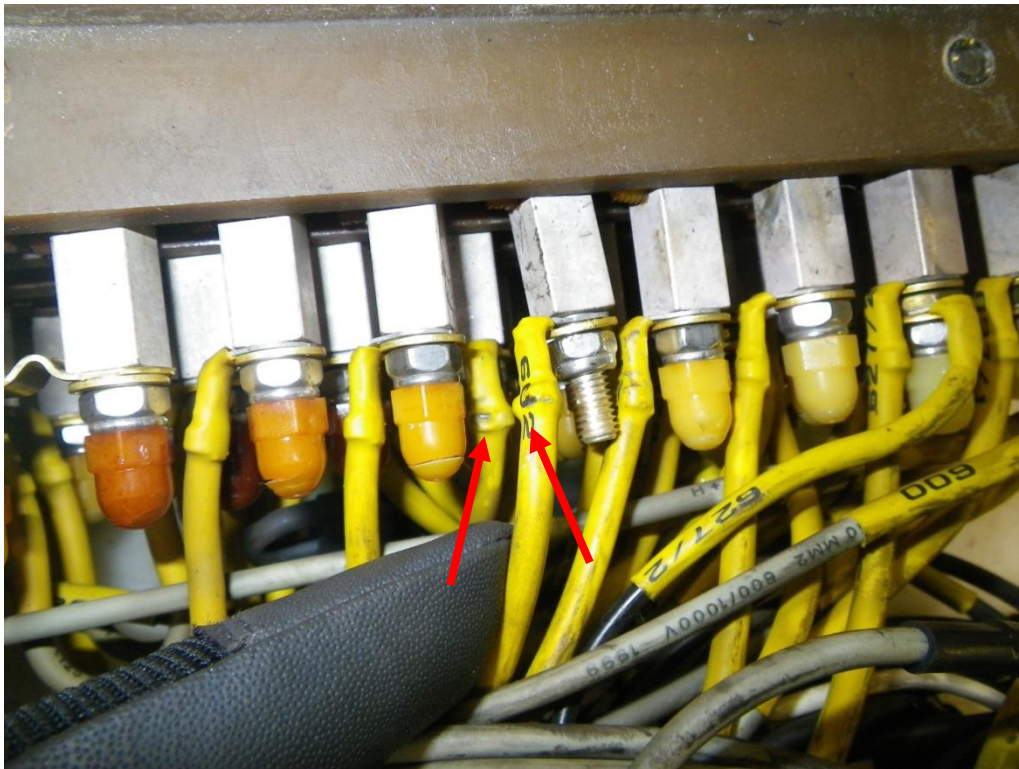
Figur 8. Skadad isolering på kabelskor till kontakt 6 och 16.

Ett flertal av de plastmuttrar som sitter monterade på gängorna på kontaktanslutningarna i lågeffektdonet hade på det undersökta lågeffektdonet åldrats så mycket att de börjat spricka och var spröda, se Figur 8.

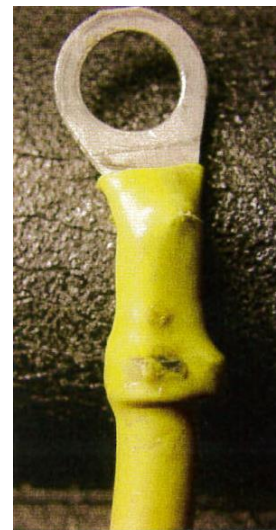
Figur 9. Kabelsko.

Då kabelskons form är oregelbunden och har yttermått på ca 4,1-5,5mm (se Figur 9) blir krympslangens innerdiameter efter krympning inte mindre än detta och krympslangens vägg tjocklek uppnår inte den önskade vägg tjockleken på 0,70-1,00 mm utan blir enligt mätning i profilprojektor endast 0,20-0,35 mm efter krympning.

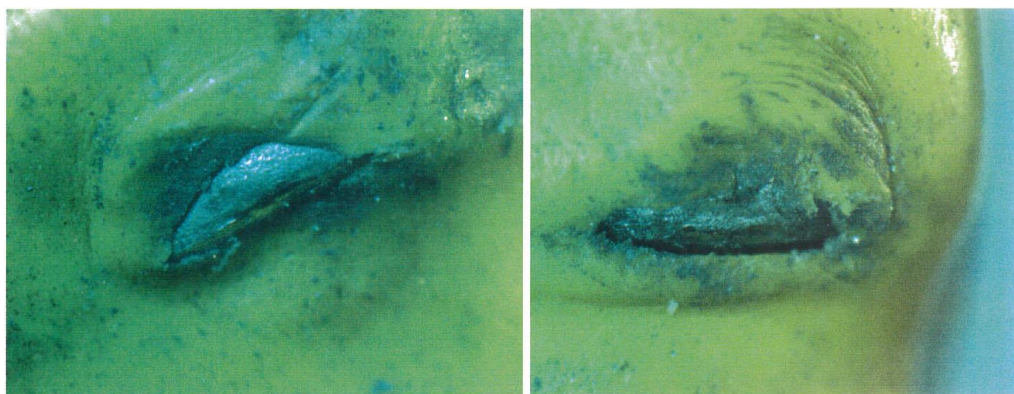
Figur 10. Närbild på ytor på kabelskor för stift 06 och 16 där överledning skedde.

I Figur 10 visas en närbild på området på kabelskorna för stift 06 och 16 där överledning skedde. Krympslangen är så tunn att den inte har motstått den nötning som har skett.
