Rapport RJ 2013:03

*Tillbud till urspårning på sträckan Malmö, Skåne län –
Helgoland (Danmark), med tåg 15003,
den 2 november 2011*

Dnr J-70/11

2013-06-14

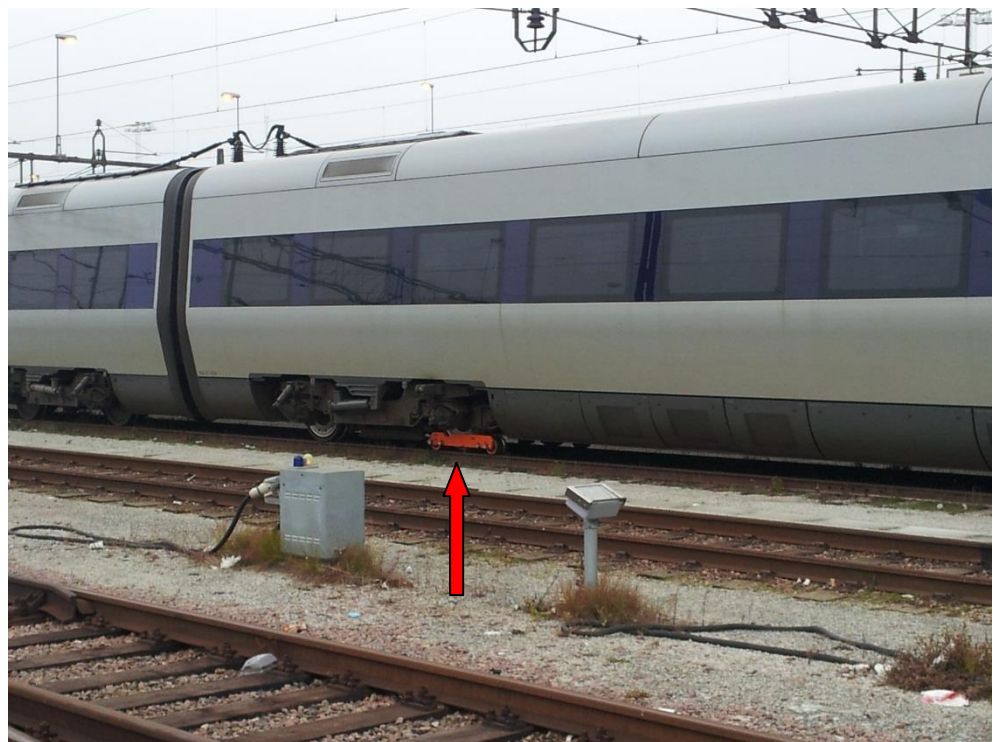
När tåget hade kommit in i tunneln vid Kalvebod i Danmark blev föraren kontaktad av trafikledningen i Danmark, som fått en indikering om att axel nummer tre på tåget larmade för varmgång. Han fortsatte färden och vid Köpenhamns centralstation skulle han göra en okulär besiktning av axeln, men i stället för att kontrollera axel nummer tre kontrollerade han boggi nummer tre. Efter samråd med trafikledningen fortsatte föraren sedan färden mot Helgoland med reducerad hastighet och först efter ankomsten till Helgoland blev han kontaktad av trafikledningen som informerade honom om att tåget framförts med en tralla monterad, *se figur 1*.

Figur 1. Bild på en axel med en tralla monterad. Foto: ISS Trafficare AB.

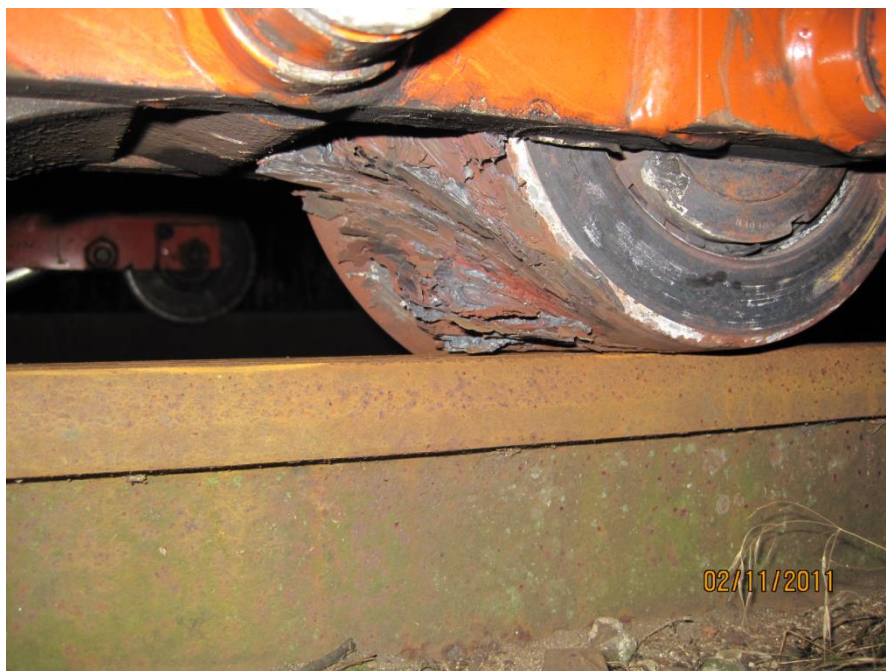
Skador uppstod på trallan.

Figur 2. Foto på trallans skadade hjul. Foto: DSB Øresund.

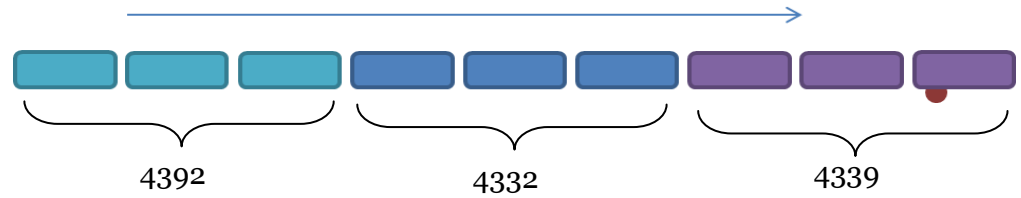
Tåg 15003, som var ett motorvagnståg, bestod av tre elmotorvagnsenheter om vardera tre vagnar av typen X31 K. Främst i färdriktningen gick enhet 4339, därefter enhet 4332 och sist enhet 4392. Trallan var placerad på enhet 4339 under tredje axeln på första vagnens högra sida i tågets färdriktning (*se figur 3*).

Figur 3. Bilden illustrerar tågets sammansättning, dess färdriktning och trallans placering.
