Slutrapport RL 2013:16

**Olycka den 16 november 2012 med luftfartyget
SE-KHX, Cessna 172N från Arbrå Flygklubb,
vid Öster Malma gård, Södermanlands län.**

Diariernr L-128/12

2013-09-16

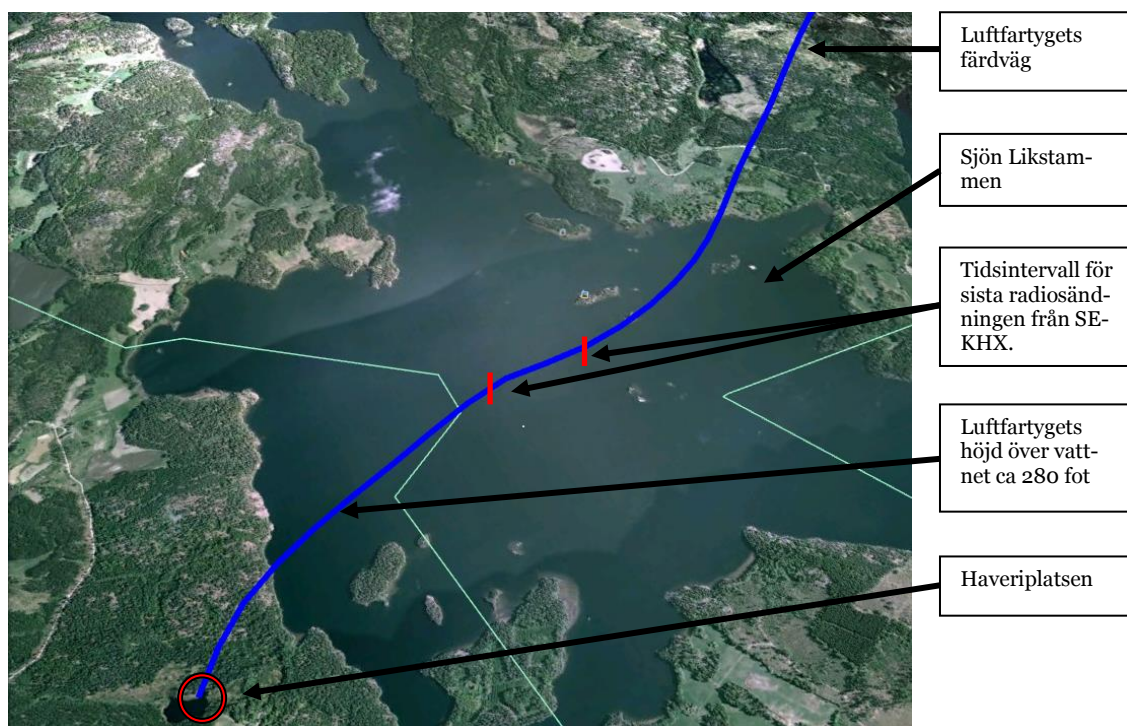
Fig. 3. Luftfartygets färdväg enligt data från GPS. Kartbild: Google Earth.

Under den ca tre kilometer långa sträckan över vattnet kunde en kursvariation på ca 40° iakttas, se fig. 3, samtidigt som luftfartyget konstant sjönk till knappt 350 fot MSL. Eftersom sjöns yta har en elevation på ca 100 fot, kan det konstateras att luftfartyget, under svag vänstersväng, passerade in över det höga skogspartiet vid strandkanten på en höjd av ca 250 fot över den underliggande terrängen, se fig.4.

Luftfartygets färdlinje enligt GPS visar att den sista delen av flygningen skett på sydvästlig kurs med mindre variationer avseende kurshållningen. Den senare delen av luftfartygets färdväg i det aktuella området gick över glesbebyggda skogsområden utan större samhällen. Den sista delen av flygningen skedde över det bredaste stället på sjön Likstammen.

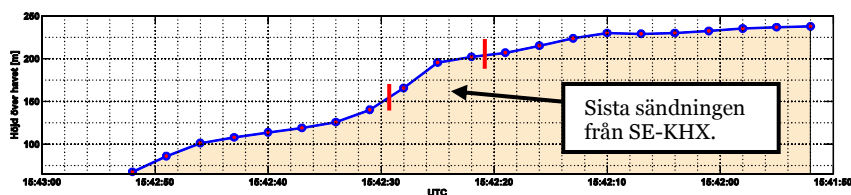
Fig. 4. Vertikalprofil av luftfartygets färdväg enligt data från GPS.

Från vertikalprofilen ovan kan utläsas att luftfartygets sista radiosändning mellan kl. 16.42,21 och 16.42,29, se fig. 4, sammanfaller med det vertikala avsnitt då sjunkhastigheten ökade mest. Under sändningen passerade luftfartyget 500 fot MSL sjunkande. Den genomsnittliga sjunkhastigheten vid flygningen över sjön var ca 600 fot/min, med en momentan ökning till ca 1000 fot/min under radiosändningen.

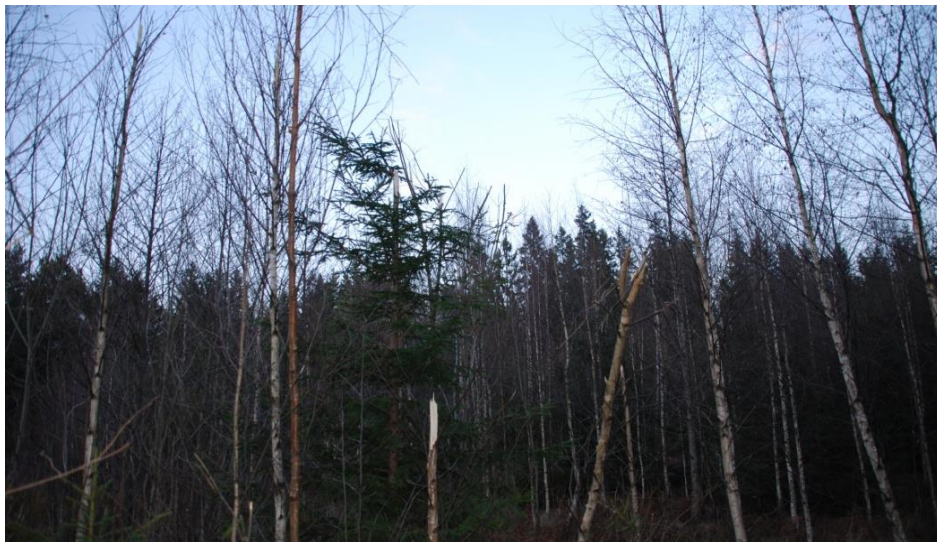
Fig.5. Haverigatan genom skogen med inflygningsriktningen i bildens djup. Foto: SHK.

Delar av trädtoppar och grenar kunde identifieras på ett avstånd av ca 150 meter från luftfartygets slutliga nedslagsplats. Luftfartygets islagsvinkel mot träden har inte med säkerhet gått att fastställa, men vertikalvinkeln på den fortsatta haverigatan mot nedslagsplatsen kan uppskattas till 15 - 20°. Kursen längs haverigatan var ca 220°.

Skogsområdet som luftfartyget flög igenom består i första delen av hög äldre skog och av relativt låg ungskog närmare nedslagsplatsen vid tjärnen, se fig.5.

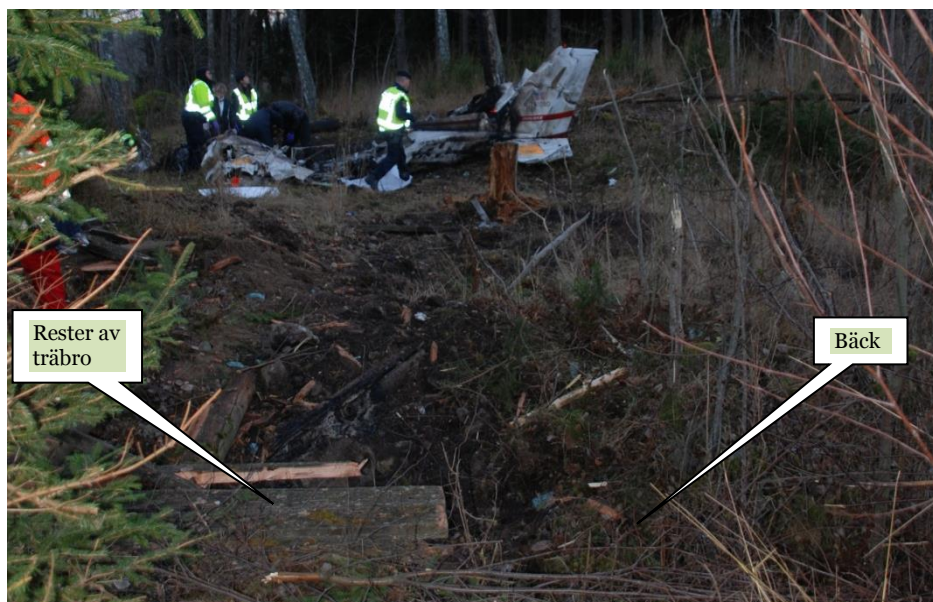
Fig. 6. Haveriplatsen i nedslagsriktningen. Foto: SHK.

Det första markislaget skedde delvis mot en träbro över en bäck, delvis i slänten vid bäckens kant, se fig. 6. Luftfartyget har därefter vridit sig och kanat ytterligare ca tio meter till den slutliga positionen.

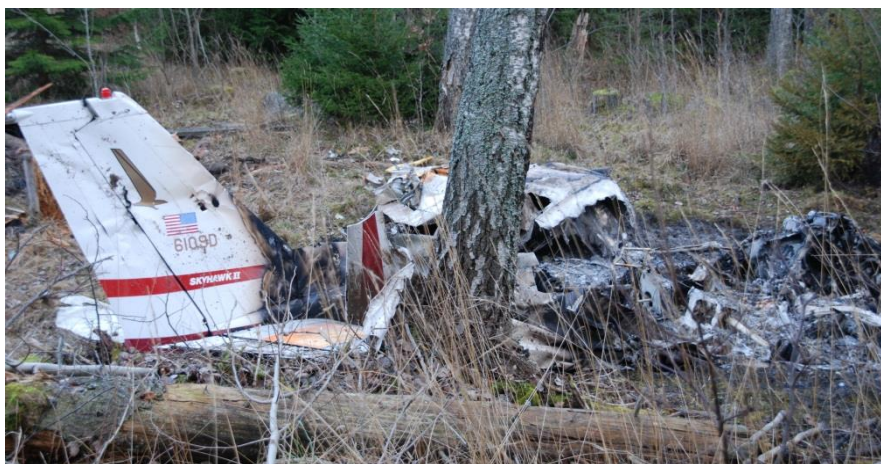
Fig. 7. Luftfartygsvraket. Foto: SHK.

Vid nedslaget hade luftfartyget vridit sig ca 120° från nedslagsriktningen och kraftigt demolerats. Vingarna hade delvis separerat från luftfartyget och flygkroppen hade sönderdelats. Landstället var avbrutet och delvis nedborrat i marken. Höger vinge var vriden bakåt med spetsen mot en trädstam och hade delvis separerat från kroppen. Vänster vinge var svårt demolerad och bränd, men syntes inte ha separerat från kroppen. Stjärtpartiets struktur var skadad men inte helt demolerad.

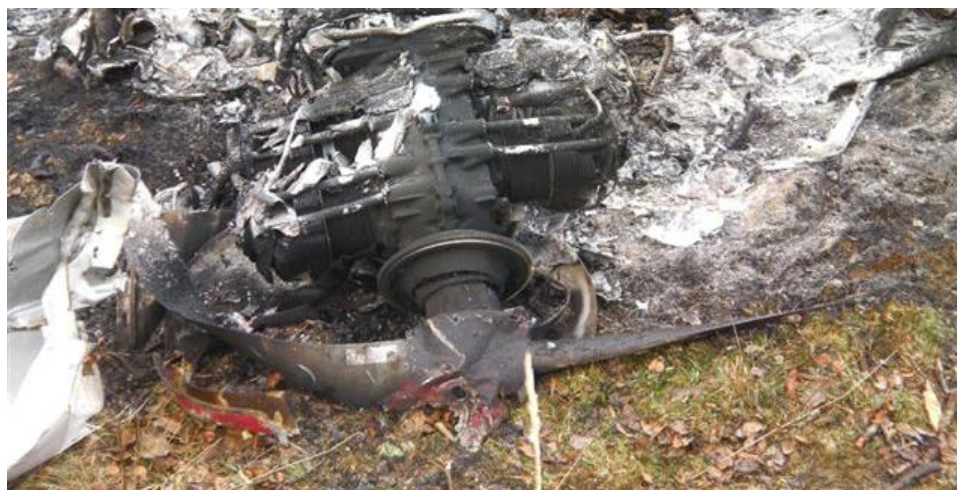
Fig. 8. Luftfartygets motorinstallation. Foto: SHK.

Motorn, med hjälppapparater och komponenter, återfanns i rättvänt läge delvis nedborrad i marken och uppvisade stora skador, se fig. 8. Propellern satt kvar på sin axel och hade böj- och slagskador. Brandskottet var kraftigt deformerat och motorn var svårt brandskadad. Förgasare, magneter och annan på motorblocket monterad utrustning och apparatur var förstörda av branden.

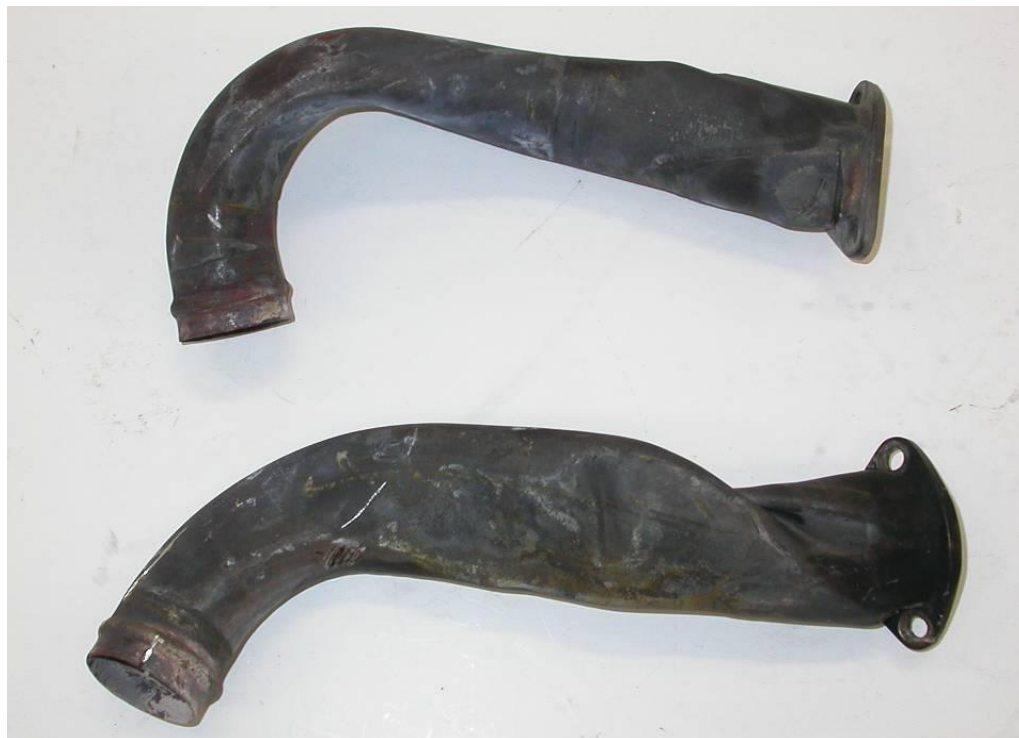
Fig.11. Utloppsrör #4 och #2. Foto: Exova AB.

Av undersökningarna framgår att båda utloppsrören sannolikt deformerats vid en temperatur ovanför materialets rekristallisationstemperatur, 600 – 800 °C. Under drift genereras dessa temperaturer i de aktuella delarna av motorn.

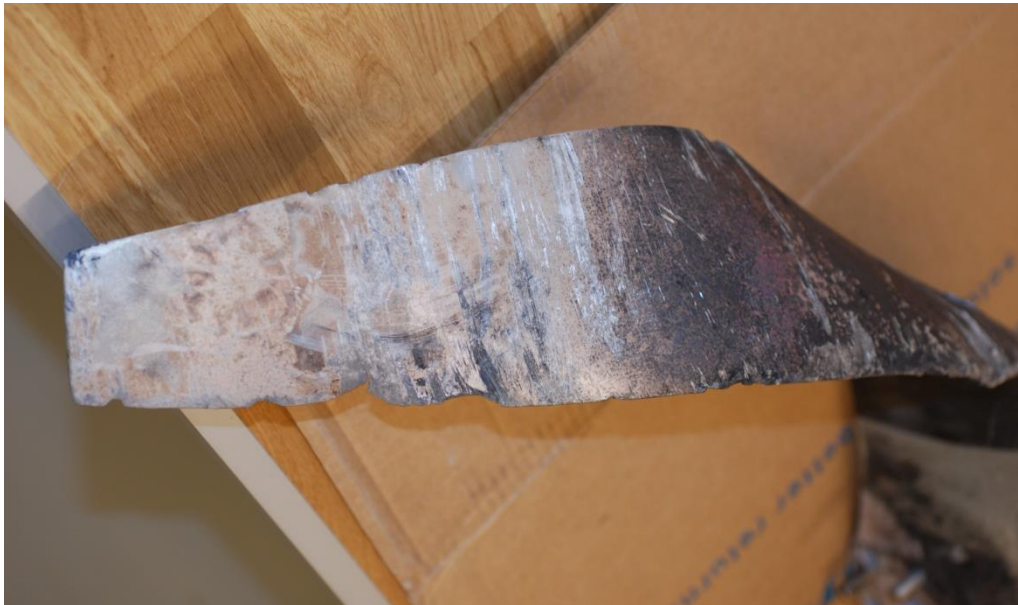
Fig. 12. Blad från luftfartygets propeller. Foto: SHK.

Den tvåbladiga propellern hade deformerats vid nedslaget. Det ena bladet uppvisade en svag böjning medan det andra bladet var kraftigt böjt i sned vinkel, se fig. 12. Båda propellerbladen uppvisade även tydliga märken och ”hack” av islagsskador i propellerns rotationsriktning.

Den samlade skadebilden på propellern uppvisade en struktur som tyder på att propellern lämnat motoreffekt när skadorna uppkom.
