## **Slutrapport RO 2013:02**

**Dödsfall på hjärtkliniken hjärtintensivavdelning N25  
vid Karolinska Universitetssjukhuset i Solna,  
Stockholms län, den 17 oktober 2010**

**Dnr O-01/11**  
2013-11-14

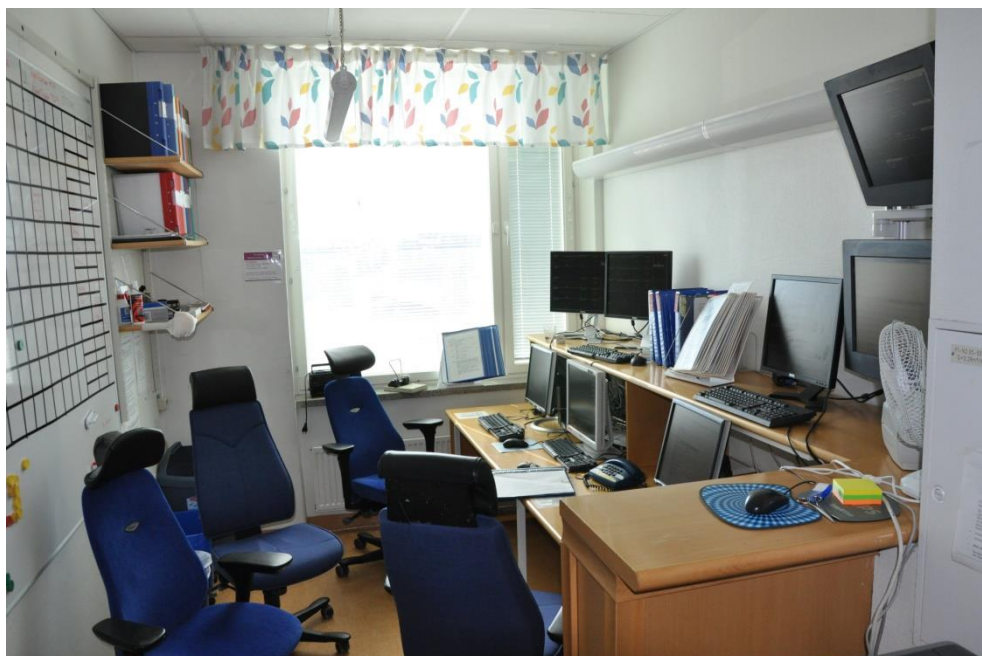
Figur 5 visar ”lilla” expeditionen. Här fanns bildskärmar vid arbetsstationer för bl. a. patientjournaler, flera bildskärmar för MIDA-övervakning och två bildskärmar för telemetriövervakning. Den tillgängliga golvytan var begränsad och arbetsplatserna och bildskärmarna var därför placerade tätt inpå varandra.

Fig. 5 Lilla expeditionen.

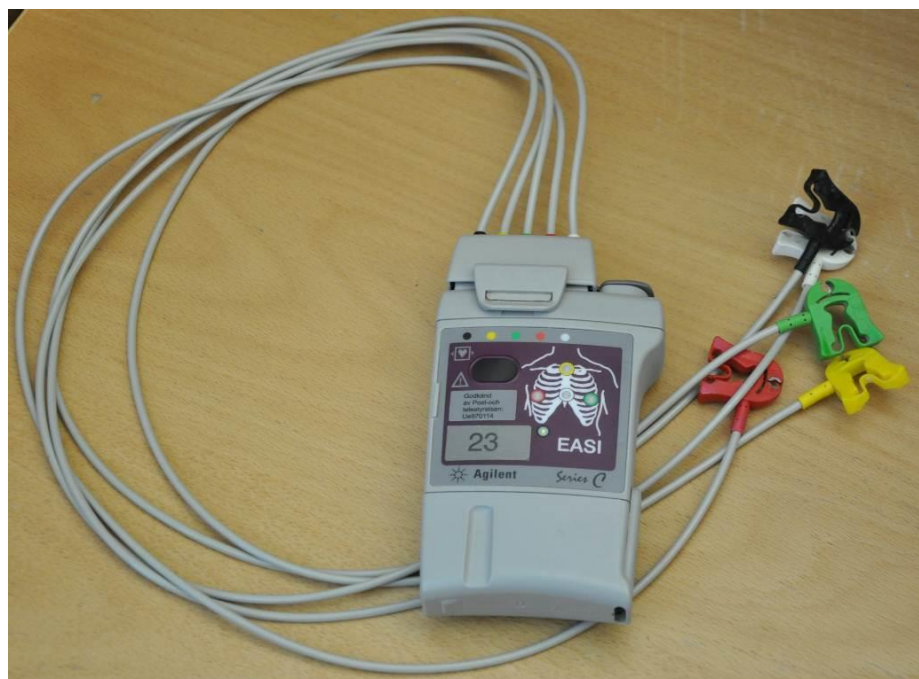
Sändaren (se fig. 6), IntelliVue Telemetry System, M2601A, som bärs av patienten, för trådlöst över EKG-signalerna till systemets centralenhet. Förutom att föra över EKG-signaler kan den sändare som användes även föra över signaler om patientens syresättning ifall en sensor för SpO<sub>2</sub><sup>25</sup> kopplas in.

Möjligheten att övervaka patientens syresättning med en sensor för SpO<sub>2</sub> utnyttjades inte. Av haverikommissionens intervju med tillverkarens representant för övervakningsutrustningen framgick att tillverkaren rekommenderar att patienters syresättning också mäts och övervakas samtidigt med EKG.

Fig. 6 Sändare för övervakning av EKG med telemetri.

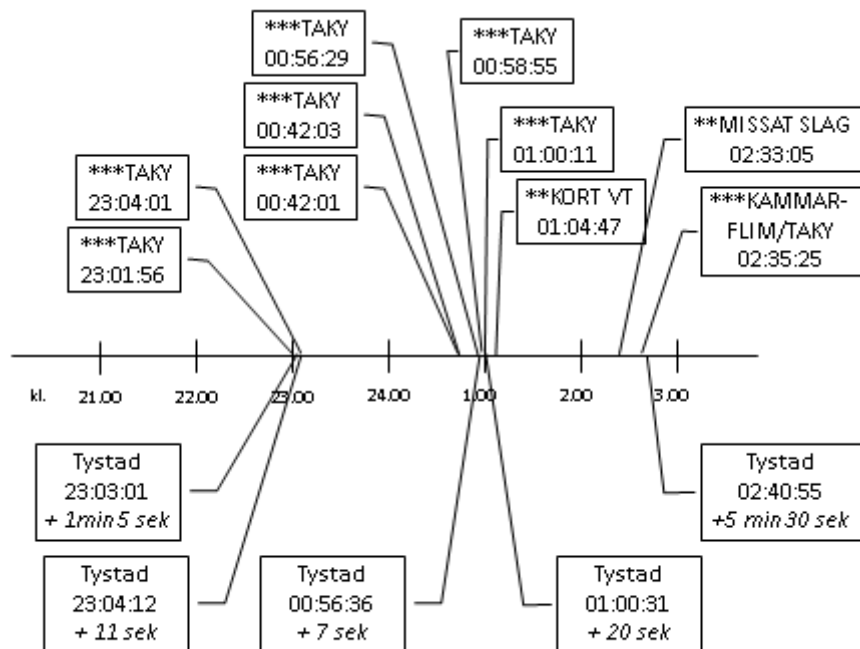
Larmen i tabell 1 presenteras också översiktligt i nedanstående fig. 9. Ovanför tidslinjen i figuren finns typ av larm och vilket klockslag de inträffade. Nedanför tidslinjen återfinns de tider då vissa av larmen tystades från övervakningscentralen på ”stora” expeditionen. Även tidsskillnaden mellan inträffat och tystat larm redovisas i förekommande fall (se angiven tid som föregås av ett +).

Fig. 9. Översikt av larm som är dokumenterade från patienten på avdelning N25.
