Slutrapport RL 2013:14

**Olycka den 13 september 2012
med flygplanet SE-IZG vid Vassundafältet,
Uppsala län.**

Diariernr L-106/12
2013-07-26

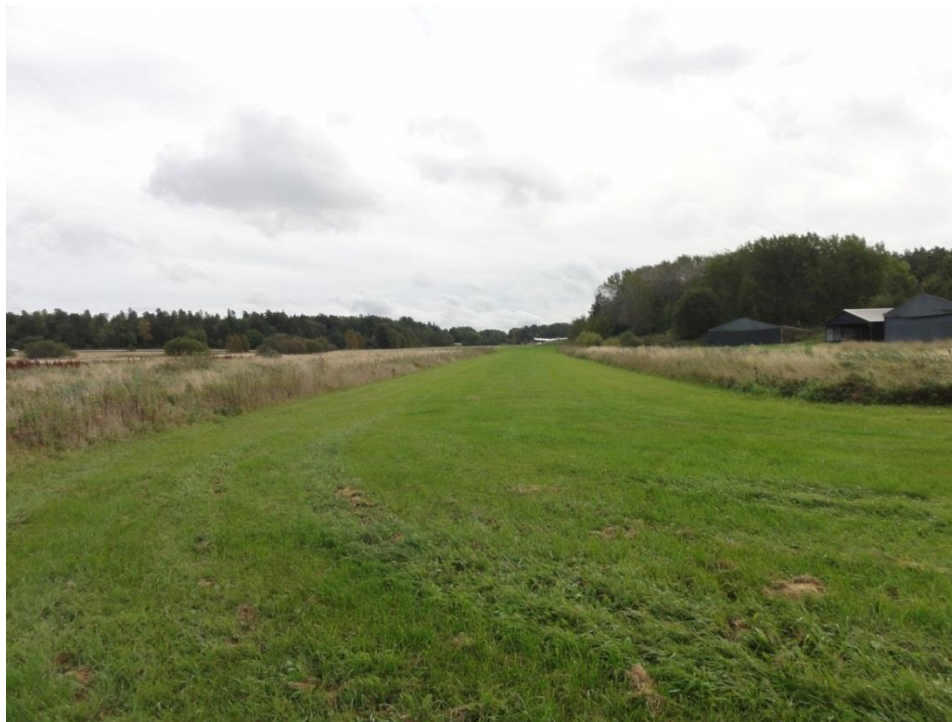
Fig. 1 Fältets första del bana 11.

Den första tredjedelen av bana 11 bestod av årgammalt oklippt gräs, därefter övergick fältet i en kortare del med högt gräs. Ungefär vid den plats där omdrag skedde, se figur 2, fanns ett område med mycket kortklippt gräs, vilket av föraren uppfattades som banbörjan. Den brukbara delen av fältet, även det med något högt gräs, hade en tillgänglig längd av ungefär 610 meter.

Fältets utformning försvårade landningen, se figur 1 och 9. De träd som fanns på stråket till höger om bana 11 besvärade föraren vid den visuella bedömningen av kvarvarande fältlängd.

Vidare har utseendet av fältytans olika delar bidragit till svårigheter att från luften identifiera fältets begränsningar.

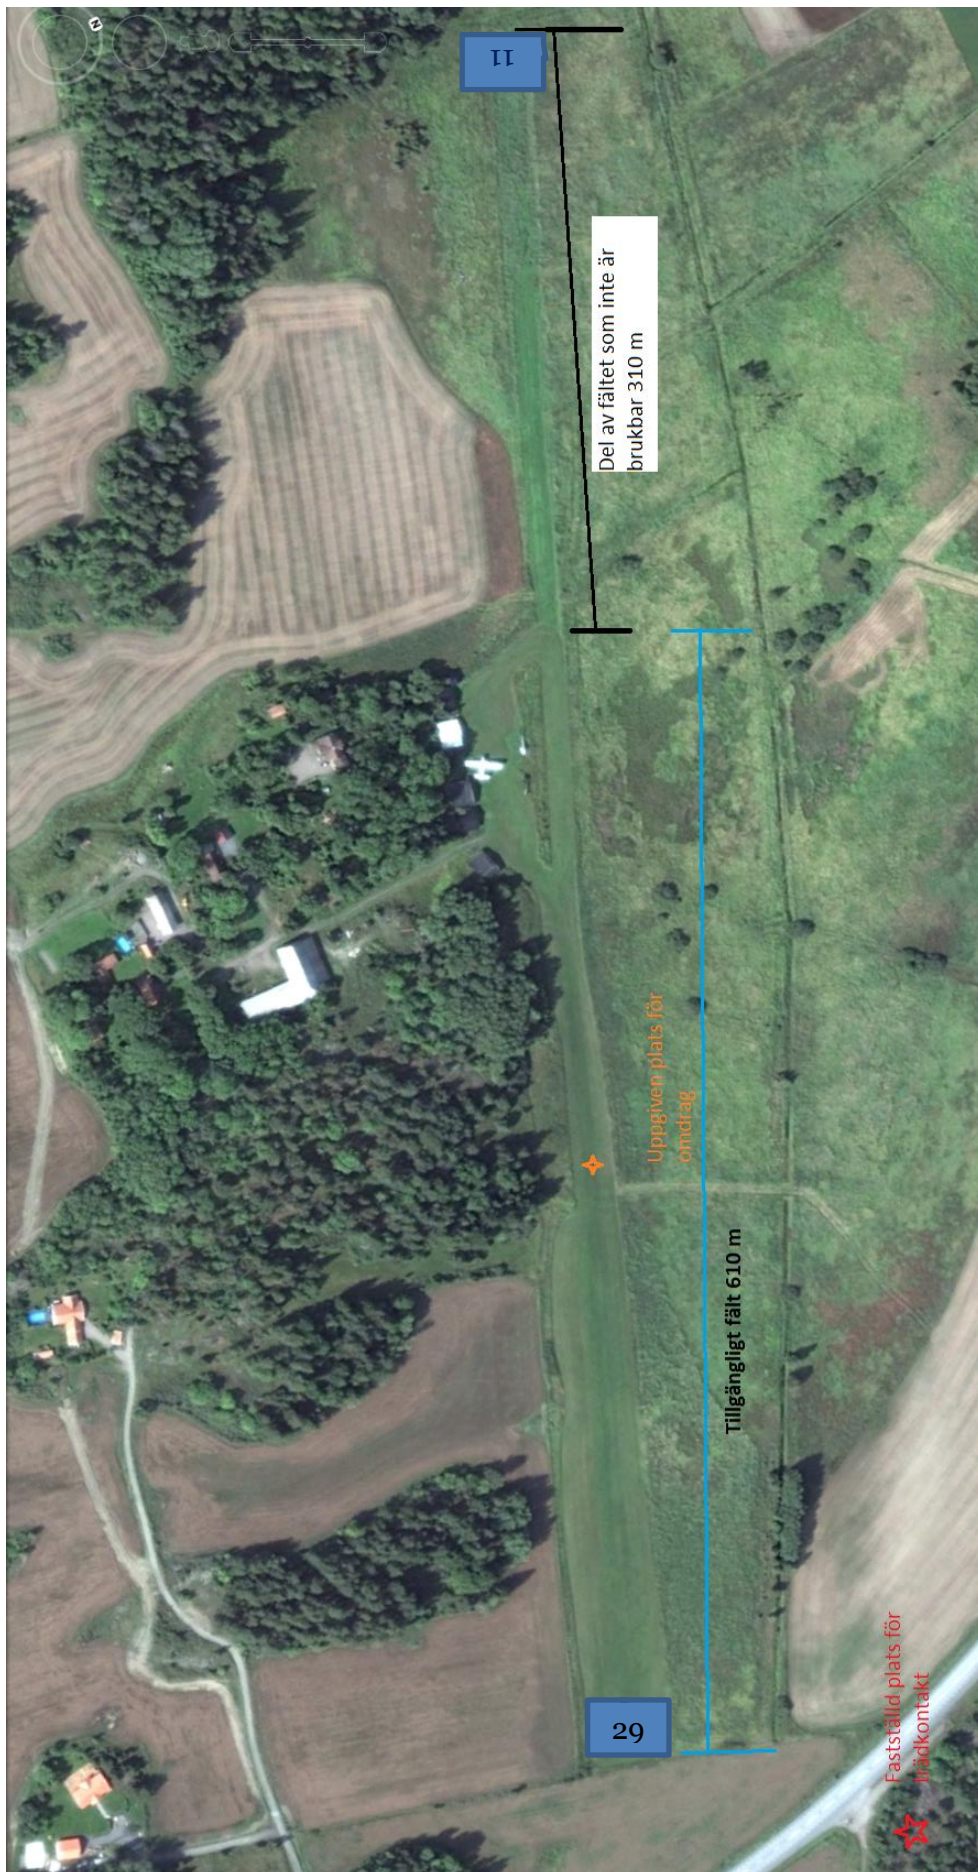
Fig. 2 Fälldata översiktligt.
 Ungefär halvvägs in på fältet fanns ett antal träd mindre än tio meter från fältets sidlinje i stråket.
 Källa: Google Earth

- Fältets centrumlinje var vinklad.
- Varken stråk eller övergångsyta⁶ bana 11 hade hinderfrihet på höger sida, på det sätt som föreskrivs i LFS 2007:17⁷.
- Vindstrut saknades.

Föraren uppgav att den mycket kortklippa delen av fältets sista tredjedel uppfattades som banbörjan. I figur 2 sammanfaller denna plats med den punkt där omdraget ägde rum. Strax efter omdraget när föraren kom fram mellan de båda skogsdungarna skakade det till i flygplanet av sidvinden från höger. Han koncentrerade sig på att inte manövrera på den låga höjden och höll fart 60-65 knop. Den lägsta höjden under första landningsförsöket uppgavs till 100 fot med okänd höjdmätarreferens. Föraren uppgav även att han kände kraftiga vibrationer i flygplanet efter trädkontakten och att han hade svårt att manövrera flygplanet, på grund av de stora roderkrafterna. I övrigt överensstämmer den information som föraren lämnat väl med GPS-data.

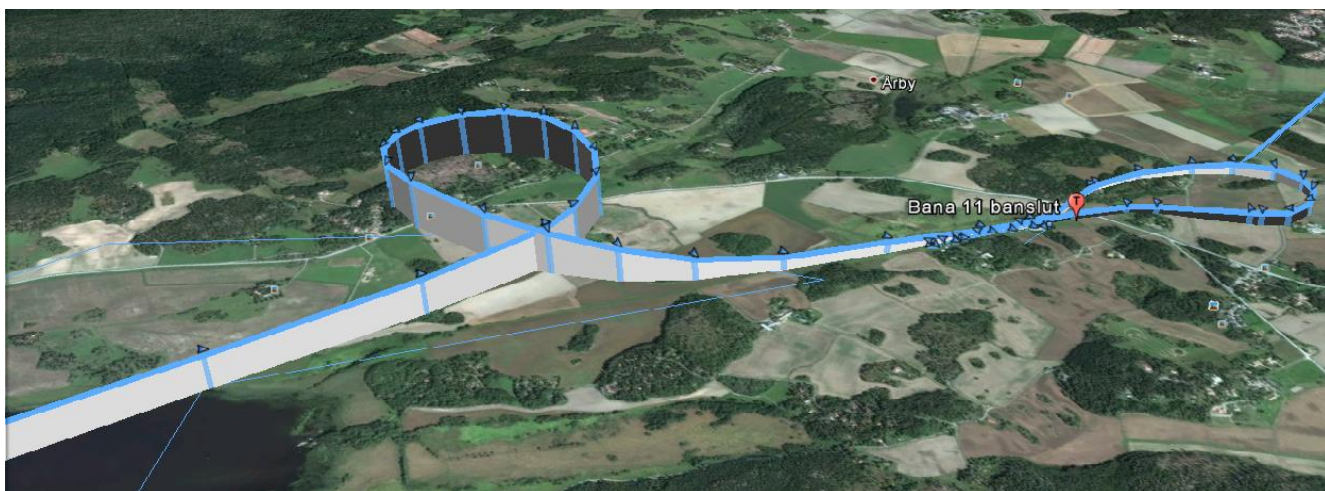
Fig. 3 GPS-spår från Kyrkviken till inflygningen bana 11. Källa: Google Earth

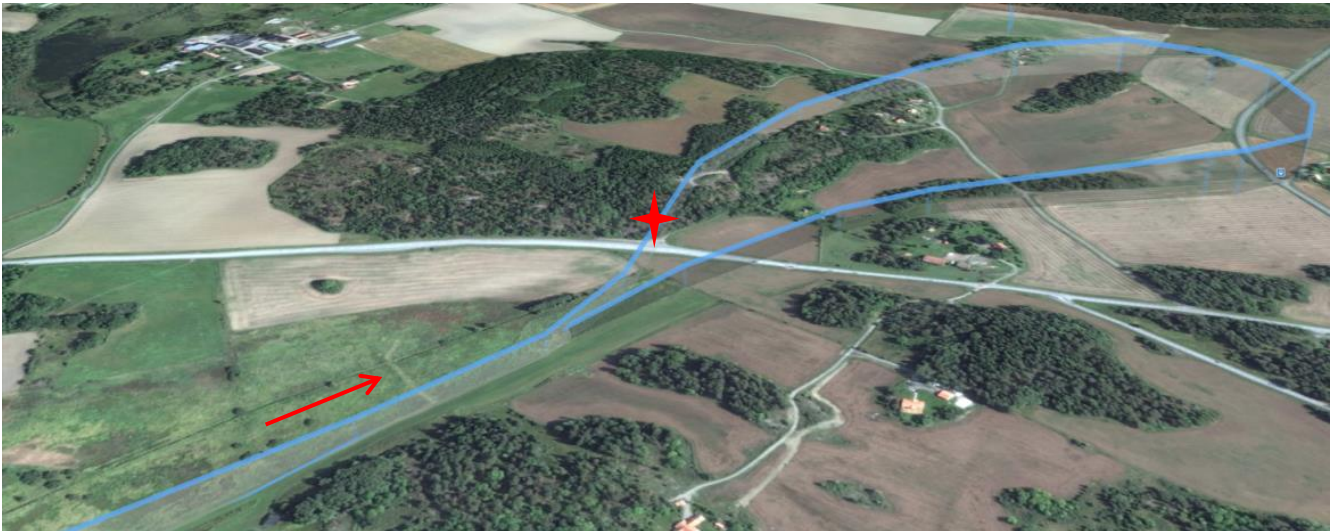
En avgörande parameter i denna händelse är hur stor stighastighet flygplanet hade efter området till första trädkontakten. Enligt GPS-data uppnåddes en stighastighet av 140 fot per minut (0,7 m/s) vid 65 knop GS¹⁰.

Enligt GPS-data passerades den utnyttjningsbara banbörjan med en fart av 85 knop GS och en höjd av ungefär 20 meter. Denna fart motsvarar med hänsyn till vindförhållanden 75-80 knop IAS och det är den informationen föraren baserade sina åtgärder på. Höjden över fältet vid pådrag hade reducerats till ungefär 12 meter.

Fig. 4 GPS-spår från senare delen av inflygningen, området och landningen. Röd stjärna anger trädkontakten. Källa: Google Earth.

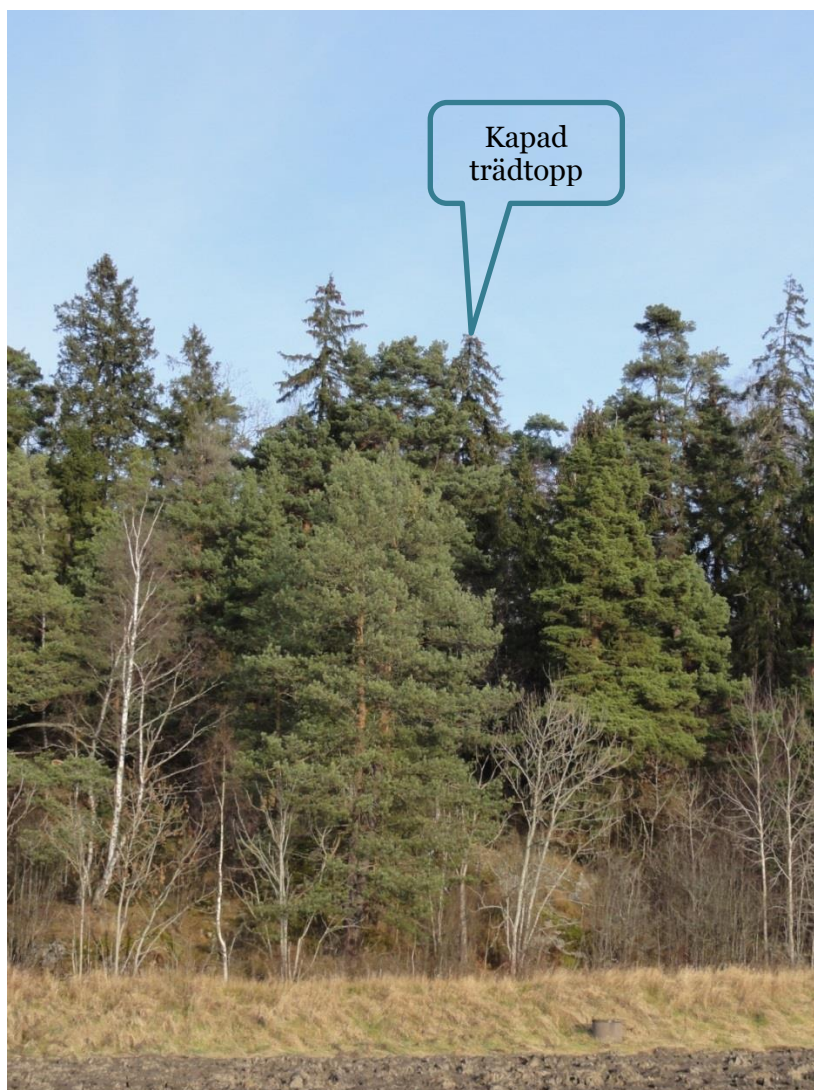
Fig. 5 Trädridan där flygplanet passerade.

Vid SHK:s besök vid fältet kunde platsen för flygplanets kollision med träden fastställas bl.a. med hjälp av rester från en upphittad trädtopp, se figur 5.

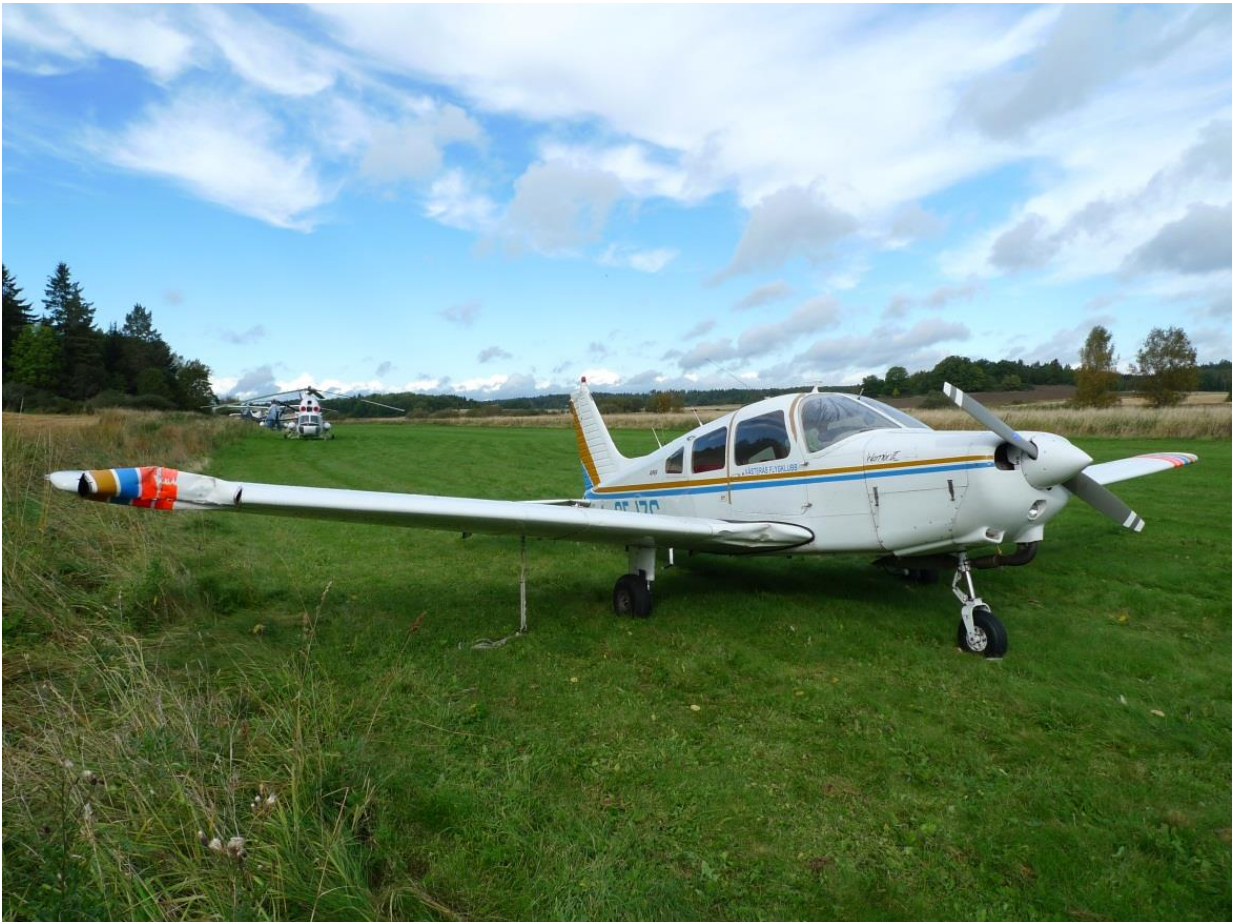
Fig. 6 Flygplanet SE-IZG.

Skadorna var betydande. Flygplanet uppvisade strukturskador på höger vinge, vid vingpets och vingrot samt vänster vingrot och bakkantklaff, se figur 6 till 8. Stabilatorn hade skador på såväl vänster som höger framkant.

Efterföljande teknisk inspektion konstaterade att infästningen till den bakre vingbalken i kroppen var deformerad.

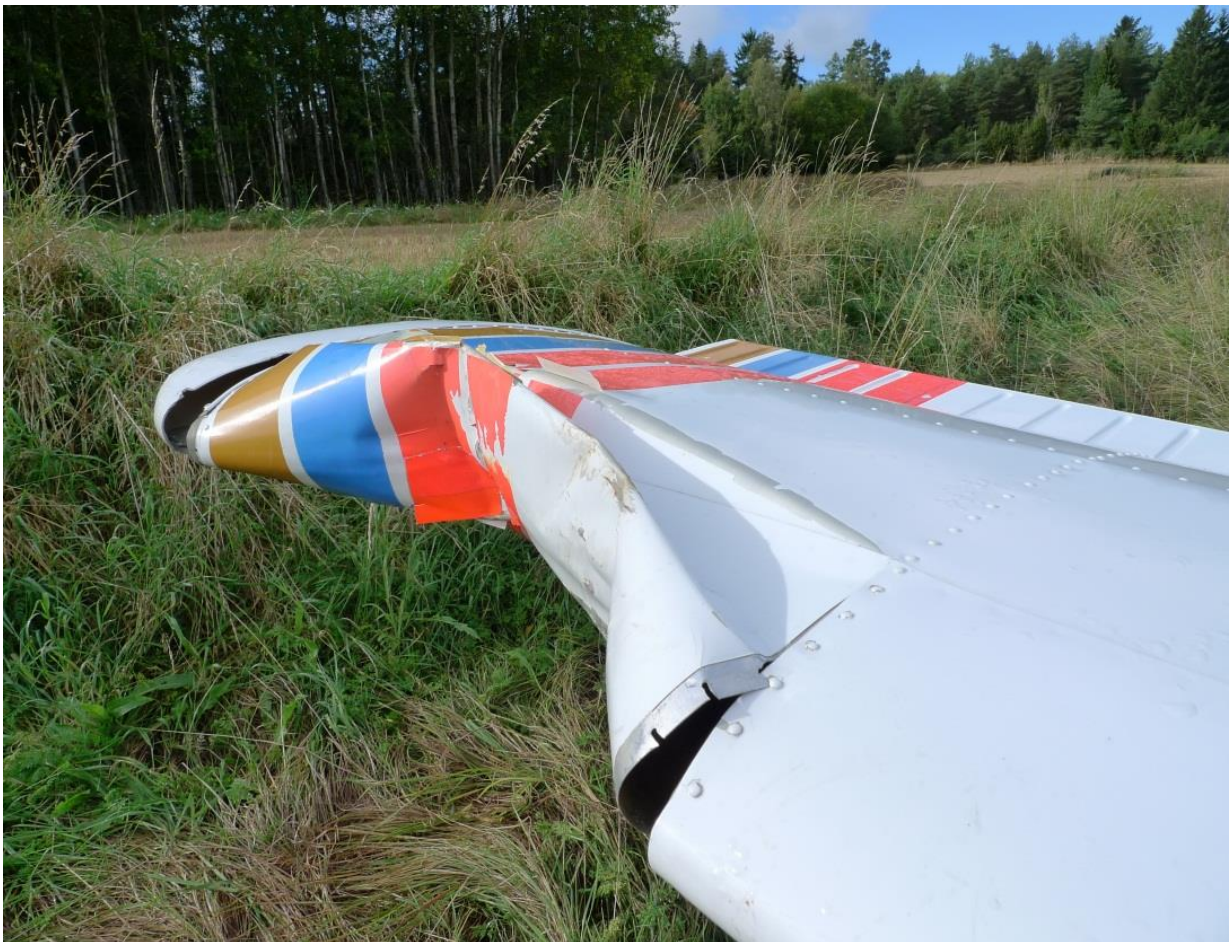
Fig. 7 Höger vingspets.

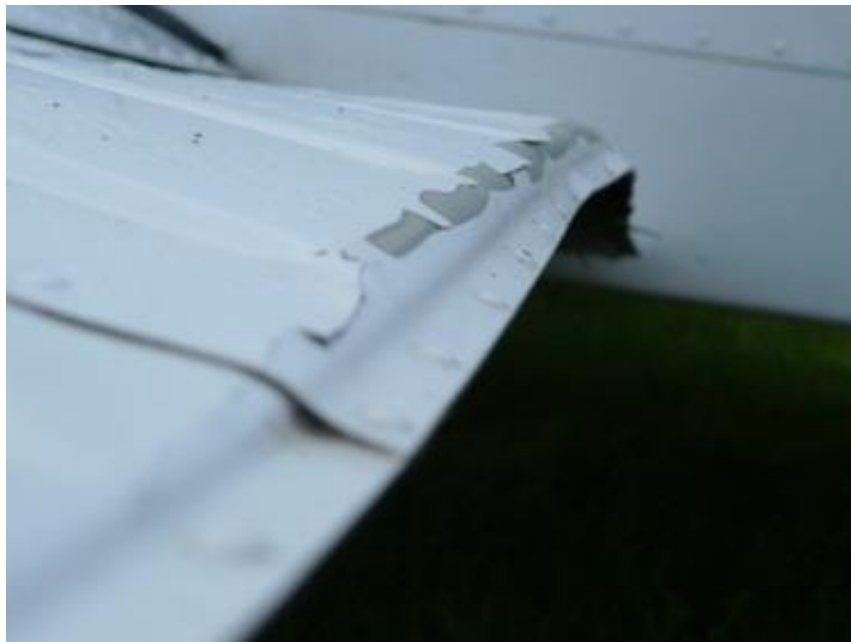
Fig. 8 Vänster bakkantklaff var kraftigt deformerad. På undersidan av klaffen syntes märken från träden som visade att klaffen var utfälld 25 grader eller mer vid kontakten med träden.
