Slutrapport RL 2013:13

**Olycka den 16 maj 2013
med flygplanet SE-FIM
vid Sjöbo/Sövde flygplats, Skåne län.**

Diariernr L-53/13

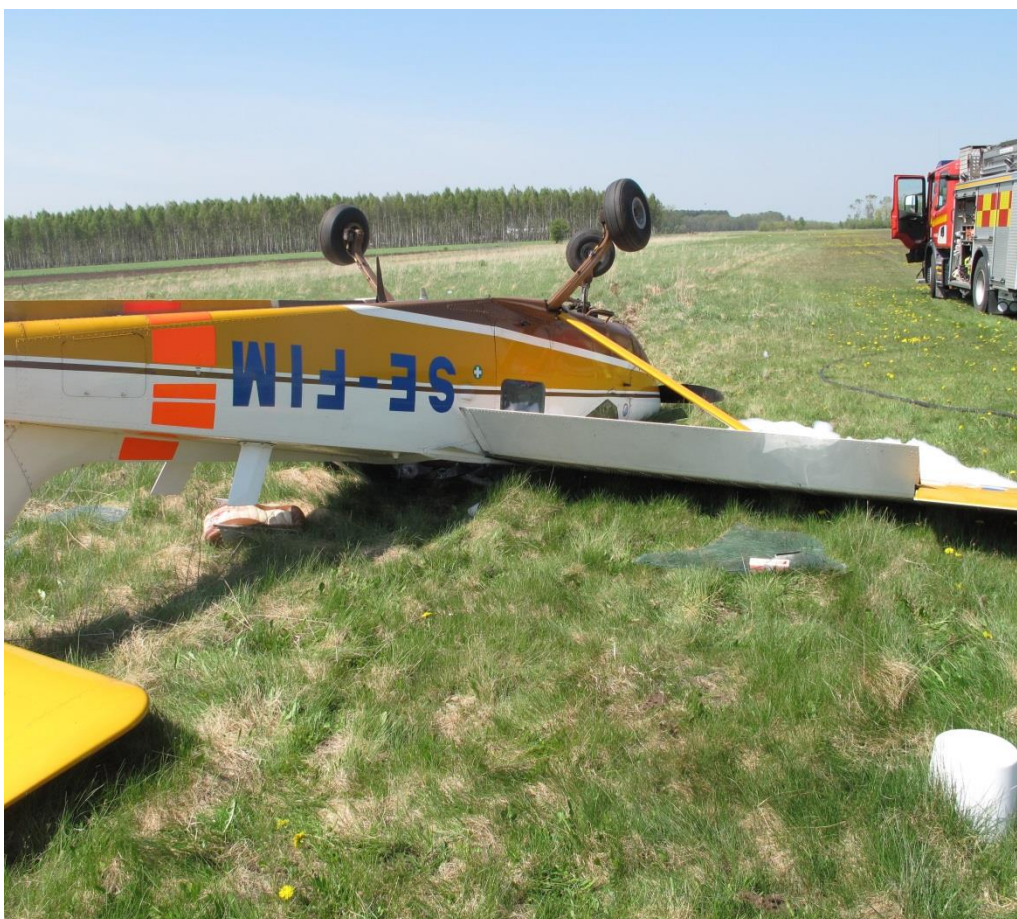
Landningen kom att utföras till höger om den preparerade stråkytan där marken var ojämn och hade tuvor och håligheter. Efter ungefär 100 meters utrullning hamnade noshjulet i ett hål, varvid flygplanet tippade över nosen och blev liggande upp och ner.

Fig. 1. Bilden är tagen mot landningsriktningen. Räddningsfordonet står på banan och den vita hinken nere till höger är en bankantsmarkering. Foto: Sydöstra Skånes räddningstjänstförbund.

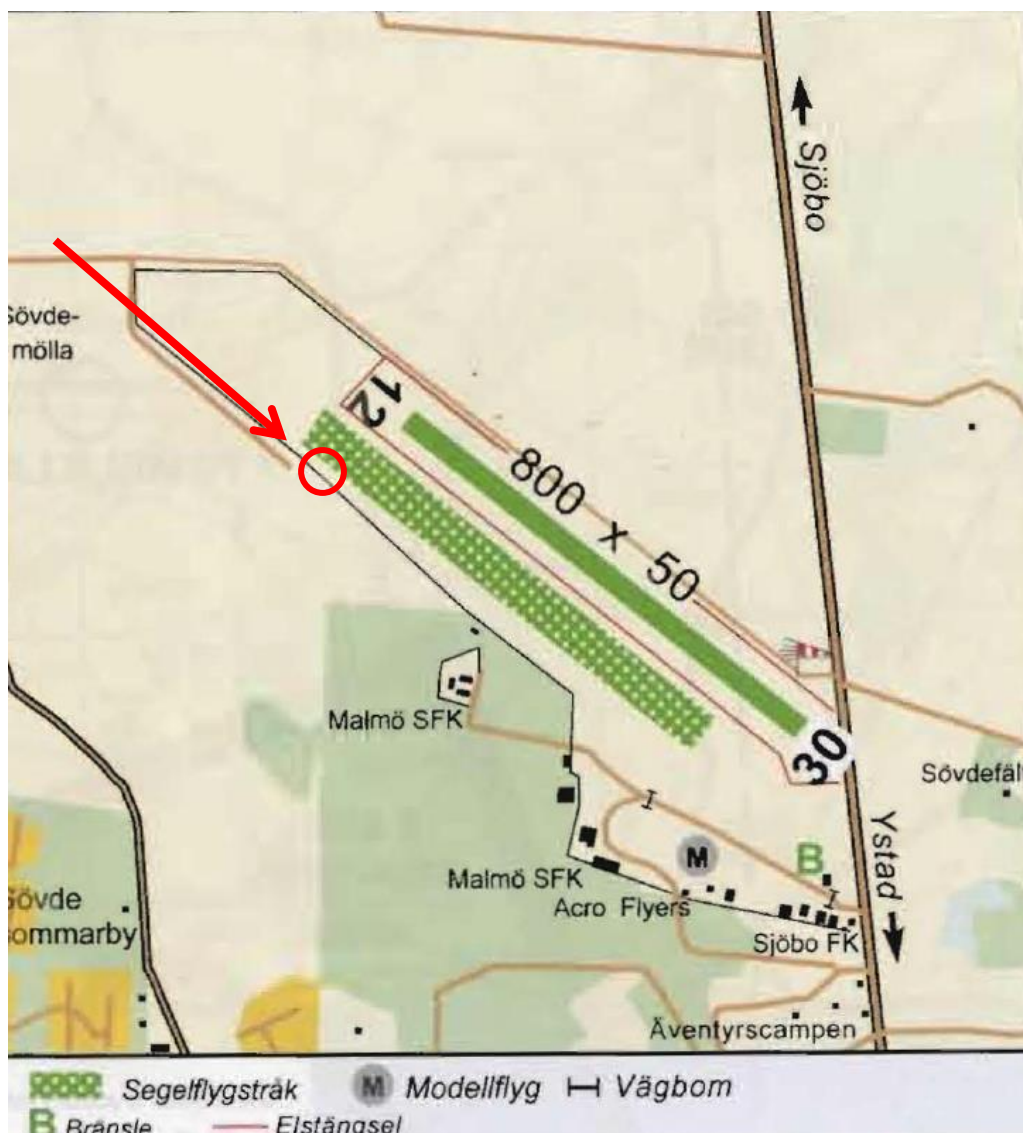
Avsikten med flygningen var att den biträdande föraren skulle göra en s.k. familjaritetsutbildning på typen. Efter 40 minuters flygning var avsikten att göra en tredje landning på Sjöbo/Sövde flygplats som hade två parallella gräsbanor benämnda 12 och 30 i riktningen 120 respektive 300 grader. Den nordöstra banan användes normalt för motorflygplan och den sydvästra för segelflygverksamhet, här benämnd segelflygstråket. Se vidare fig. 2.

Fig. 2. Sjöbo/ Sövde flygplats. Den röda pilen visar inflygningsriktningen och den röda ringen olycksplatsen. Bild från KSAB Svenska flygfält.
