Slutrapport RL 2013:18

**Olycka den 24 juni 2013
med motorsegelflygplanet SE-UDA vid Huggenäs,
Värmlands län.**

Diariernr L-78/13
2013-11-13

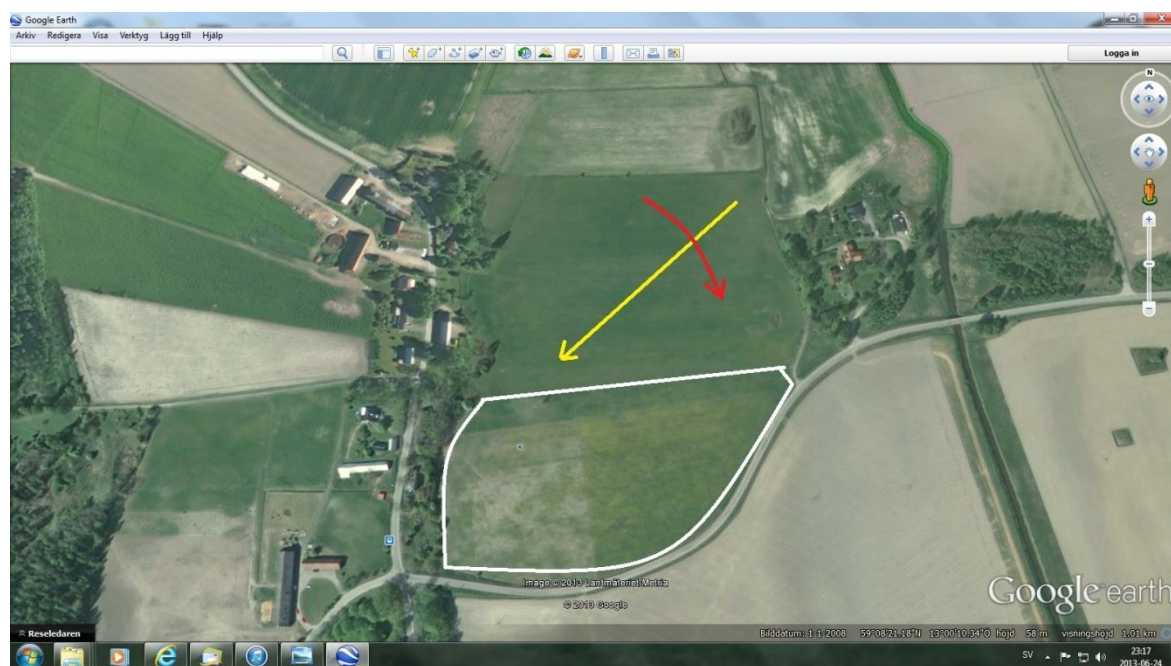
Bild över Huggenäs från Google earth

Fältets storlek var ungefär 180 x 140 meter och på diagonalen 240 meter¹ (i riktning gul pil nedan). Fältet undersöktes dagen efter olyckan och det noterades då att det fanns flera ojämnheter och stenar i varierande storlek. Grödans höjd varierade från 10 cm vid startpunkten till 30 cm där olyckan inträffade.

Gul pil Markerar hur utelandningen och utrullning skedde.
Röd pil Markerar startpunkten och svängd startlinje.

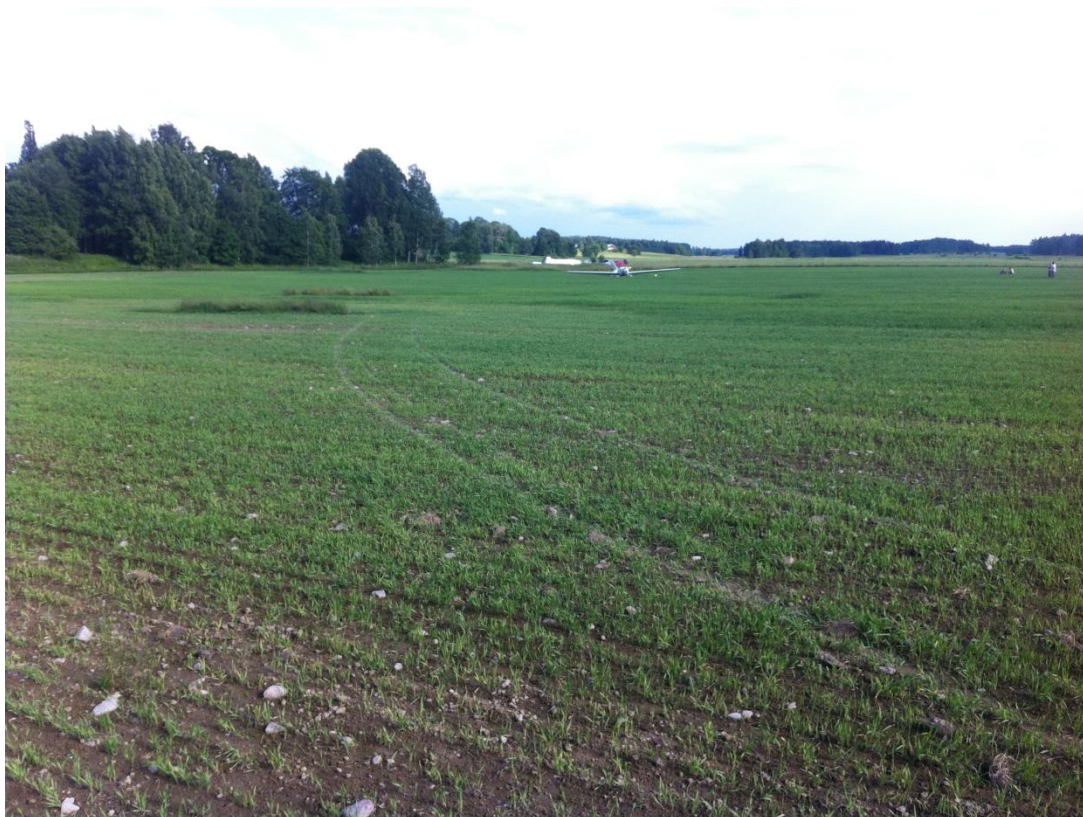
Under startförloppet uppfattade han att flygplanets kurs inte överensstämde med den avsedda, varvid han ansatte höger sidroder. Detta medförde att flygplanet girade till höger.

Vänster hjul studsade till på en ”jordpuckel”, varefter han upplevde att flygplanet rullade lättare genom gräset. Kort därefter tog höger vinge i marken och en groundloop skedde.

Bild på hjulspår från starten, notera att flygplanet vridit sig 180 grader mot ursprunglig startriktning. Foto Johan Lund.

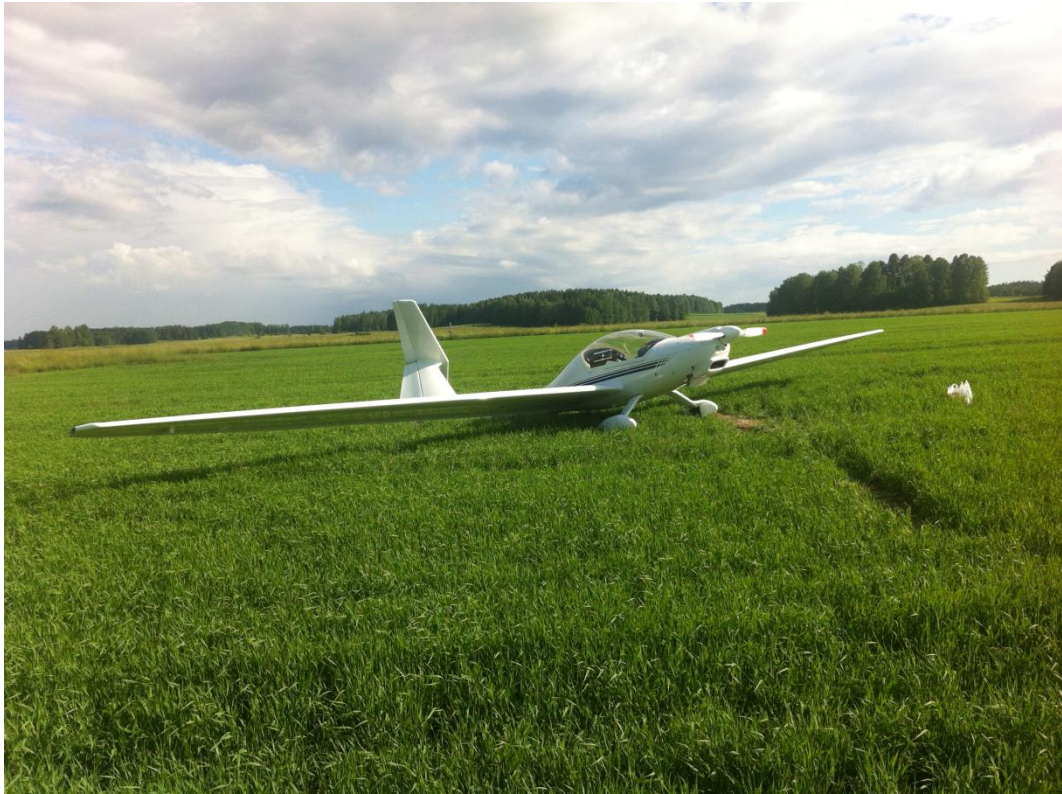
Bakkroppen slogs av i samband med rotationen och propellerbladen skadades vid kontakten med marken.

Bild på motorseglaren efter händelsen. Foto Johan Lund.
