Slutrapport RL 2014:03

**Olycka på Borglanda flygplats den 25 juli
2013 med flygplanet SE-GMA av typen
Cessna F172M.**

Diariernr L-93/13

2014-02-28

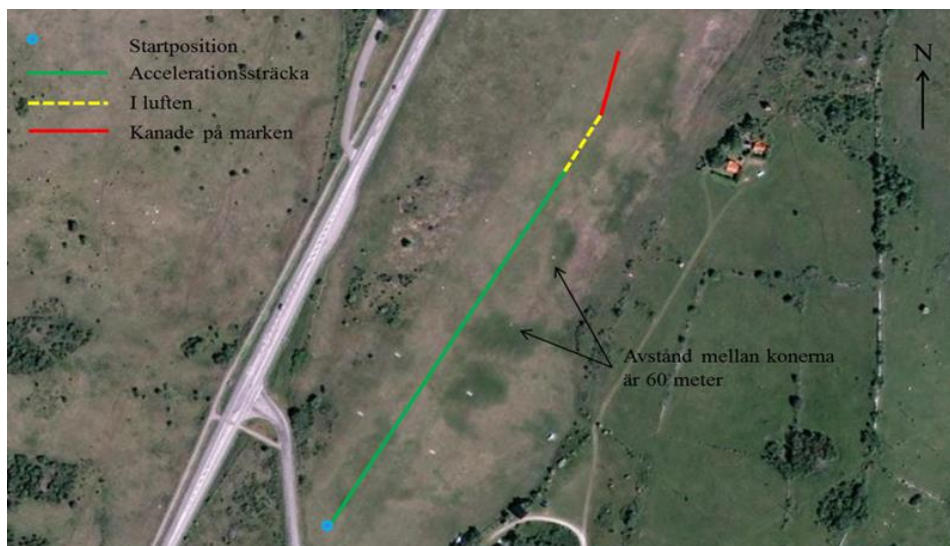
Figur 2 - Borglanda flygfält med händelseförlopp. Foto: Google earth™

Enligt föraren ljud stallvarnaren en liten stund efter det att accelerationsfasen påbörjats. Flygplanet sjönk plötsligt igenom mot marken. Föraren har angett att vänster vinge troligen träffade marken först, därefter höger vinge. Omedelbart därefter tog propellern i marken, nosstället vek sig och flygplanet kanade på nosen i en lätt vänstersväng. Flygplanet stannade cirka tio meter från den vänstra bankanten i en riktning på ungefär 30 grader vänster om banriktningen. Förloppet finns åskådliggjort i figur 2 nedan.

Flygplanet havererade ungefär 400 meter från stråkets början. Vraket blev liggande 40 meter bortom, och något till vänster om, det första islagsmärket. Se figur 2.

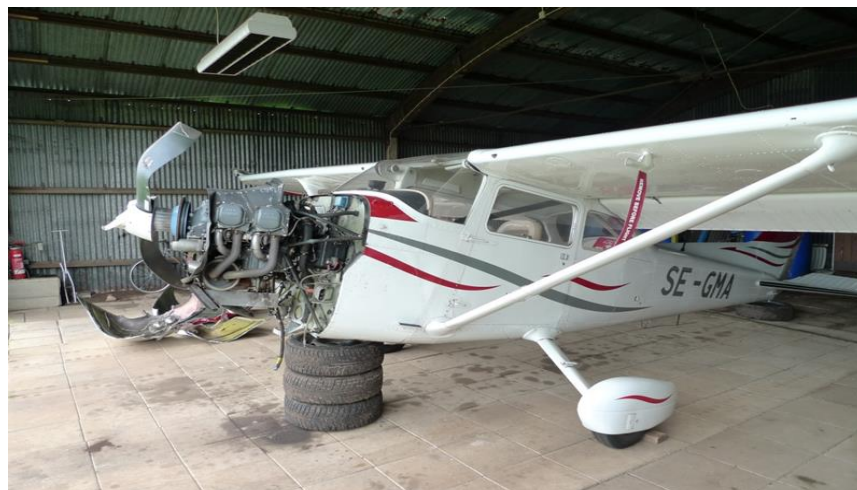
Figur 5 - Skador på flygplanet. Foto: SHK

Markkollisionen var ett resultat av ställen. Propellerbladens böjning av spetsarna framåt vittnar om att motorn levererade dragkraft även efter nedslaget. Bladens böjningar bakåt indikerar dock att själva markkontakten medfört en signifikant inbromsning med en kraftig retardation.

Flygplanet uppvisade omfattande strukturella skador på vänster och höger vingpets, samt höger bakre vingbalk. Kroppen hade delvis deformerad infästning av motorfundament och noshjul. Noshjulet hade separerat från vraket. Motorkåporna var deformerade och hade delvis penetrerats när motorn deplacerats i samband med markkontakten. Propellerns spetsar var böjda framåt, men den inre delen av bladen var bockade bakåt. Skadorna framgår av figur 5 nedan.

Propellerbladens böjning av spetsarna framåt vittnar om att motorn levererade dragkraft även efter nedslaget. Bladens böjningar bakåt indikerar dock att själva markkontakten medfört en signifikant inbromsning med en kraftig retardation.
