## *Slutrapport RS 2014:01*

Allvarlig sjöolycka den 15 oktober 2012  
med fartyget Liva Greta vid Nockebybron,  
Stockholms län.

Diariernr S-165/12  
2014-03-12

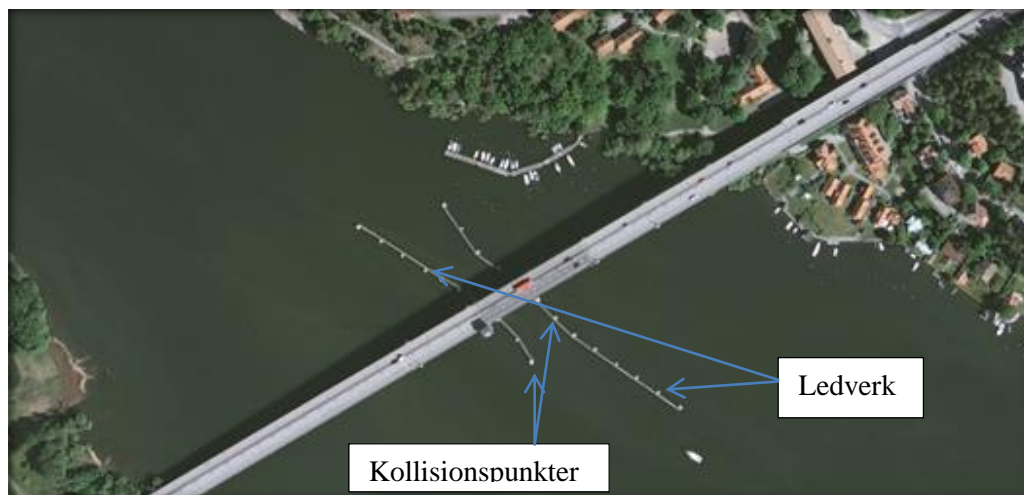
Vid Nockebybron pågick ett omfattande underhållsarbete av ledverket under bron (se fig. 2). Vid förändringar i farleder ska dessa meddelas Sjöfartsverket som publicerar informationen om dem i Underrättelser för sjöfarande (Ufs). Underhållsarbetet hade annonserats den 18 juli 2012 i Ufs 2012:409/8033(T). Enligt notisen skulle bron passeras med försiktighet. Ombord på Liva Greta användes BA-sjökort (British Admiralty Chart) och en elektronisk

Fig. 2. Översiktsbild av händelseplatsen tagen vid en tidpunkt när ledverken var på plats. Foto: © Lantmäteriet dnr R61749\_130002.

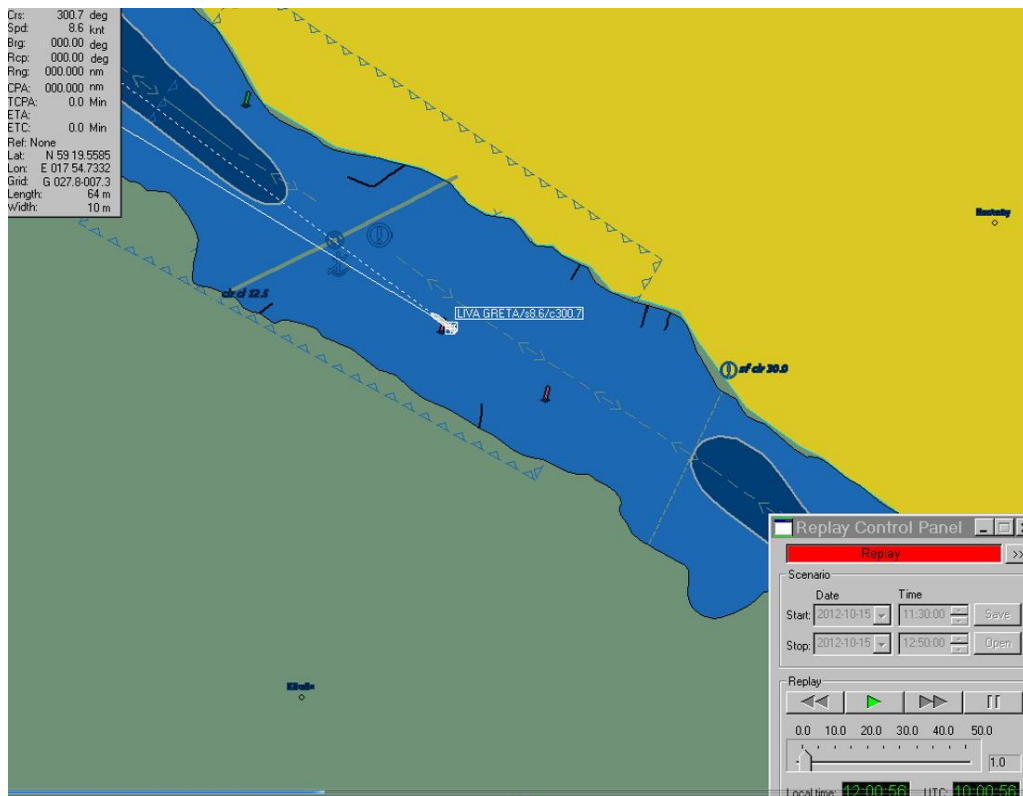
När Liva Greta närmade sig Nockebybron styrde hon ner mot de röda prickarna på babordssidan av farleden och låg långt ut i sidan av denna. Fartyget hade enligt AIS<sup>3</sup>-inspelning en fart på 9,2 knop förbi den första röda prickken som låg 2 kabellängder<sup>4</sup> från bron. Därefter minskades farten till ca 8,6 knop, samtidigt som en kursändring åt babord skedde (se fig. 3).

Fig. 3. AIS-inspelning vid passage av andra röda pricken.  
 © Sjöfartsverket nr 10-01518.

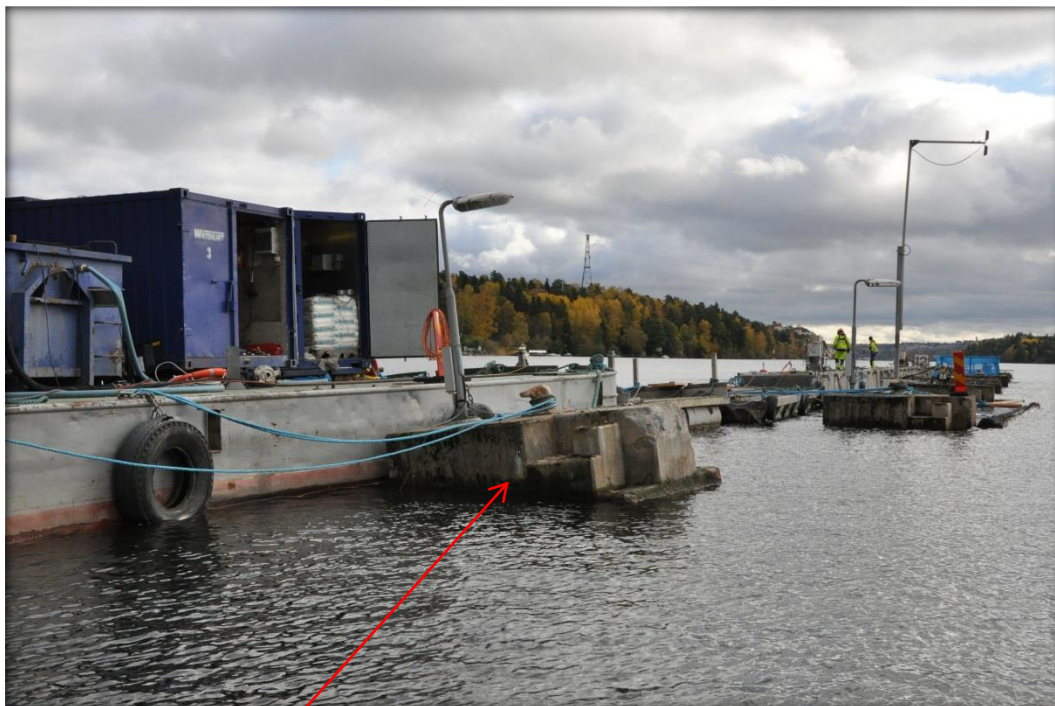
Fig. 4. Påseglad dykdalb som flyttats ca 1,5 m ur sitt läge.

fartyget fortsatte över på andra sidan farleden och gick in med stäven i en annan dykdalb (se fig. 4). Farten vid kollisionsögonblicket var dryga 4 knop vilket medförde att det blev en kraftig kollision (se fig. 5).

Skador på två dykdalber varav en måste ersättas med en nykonstruktion, medan den andra erhöll sprickor som reparerades.

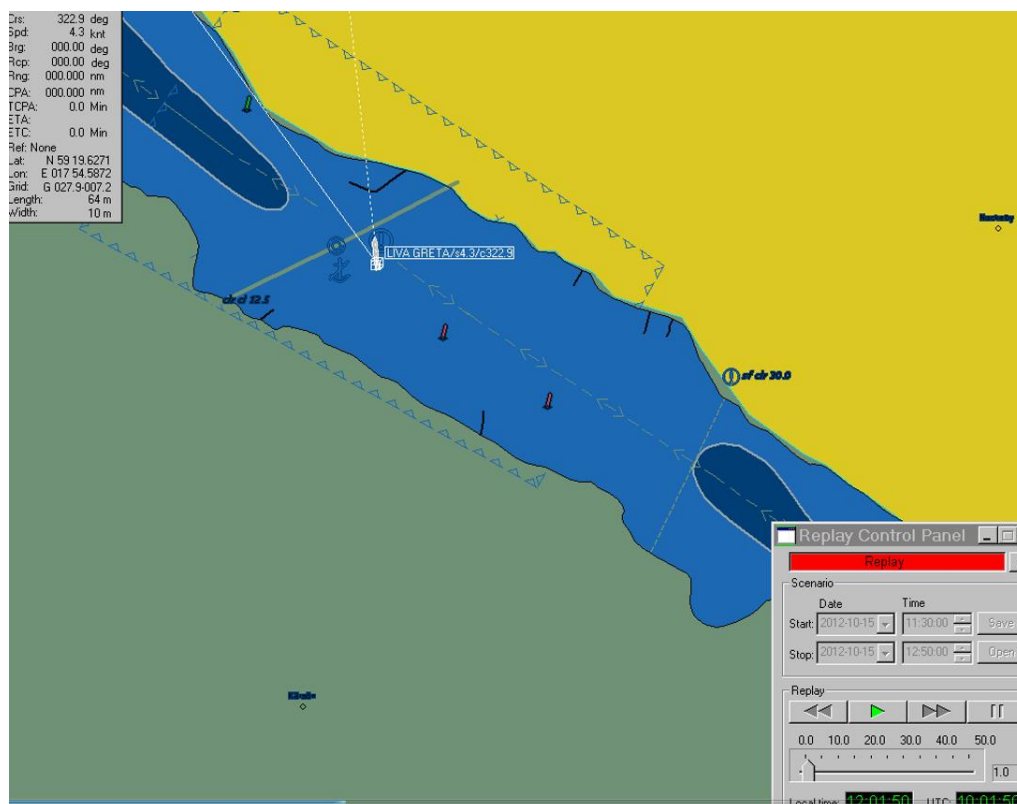
Fig. 5. AIS-inspelning vid kollisionsstillfallet.  
 © Sjöfartsverket nr 10-01518.

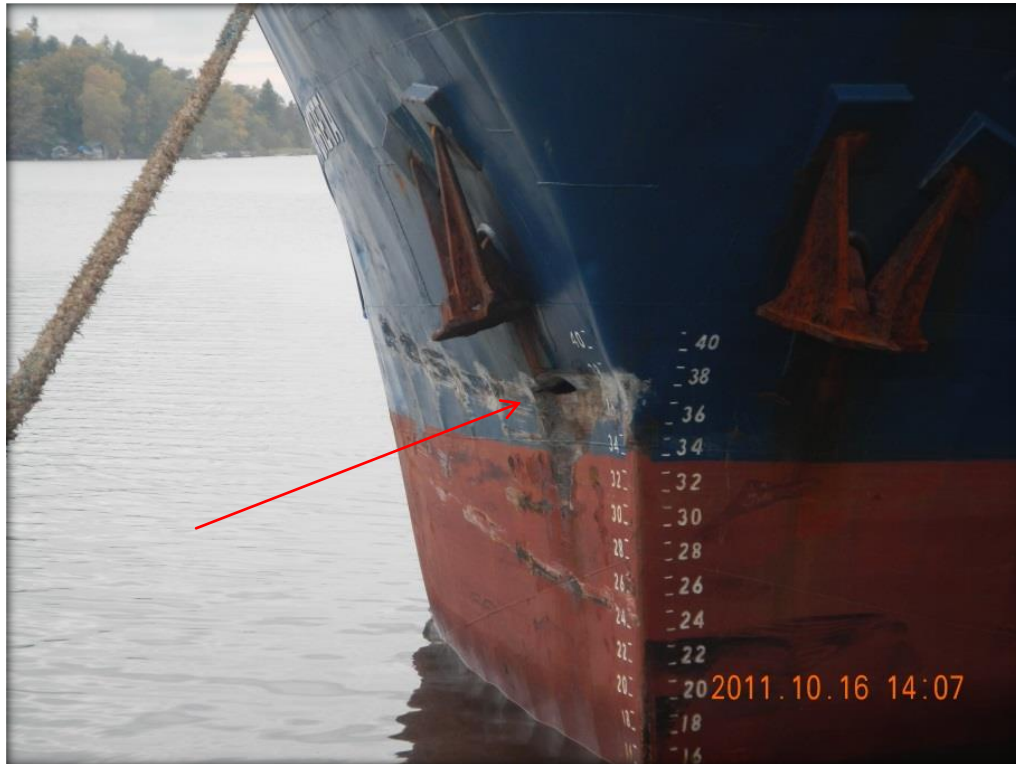
Fartygets skador begränsades till ett hål i förpiken ovan vattenlinjen strax under styrbords ankare (se fig. 6). Skadan reparerades under hamntiden i Hässelby.

Fig. 6. Skada på Liva Greta.

När önskad girhastighet inte erhöles, slog man back i maskin för att undvika kollision med dykdalben rätt förut. Vid en backmanöver i liknande situationer påskyndas giren som då kommer att ske delvis okontrollerat, i detta fall åt styrbord beroende på propellerns rotationsriktning. Akterskeppet kom i detta fall att törna mot den södra dykdalben vilket medförde sprickbildning i dykdalbens konstruktion. Därefter fortsatte fartyget mot den norra dykdalben där fartyget träffade med styrbords bog och håll uppstod strax under styrbords ankare.
