## **Slutrapport RL 2013:12**

**Allvarligt tillbud den 1 juli 2012  
med luftfartygen TC-SNM samt TC-SUO  
på Stockholm/Arlanda flygplats, Stockholm län.**

Diariernr L-59/12  
2013-07-01

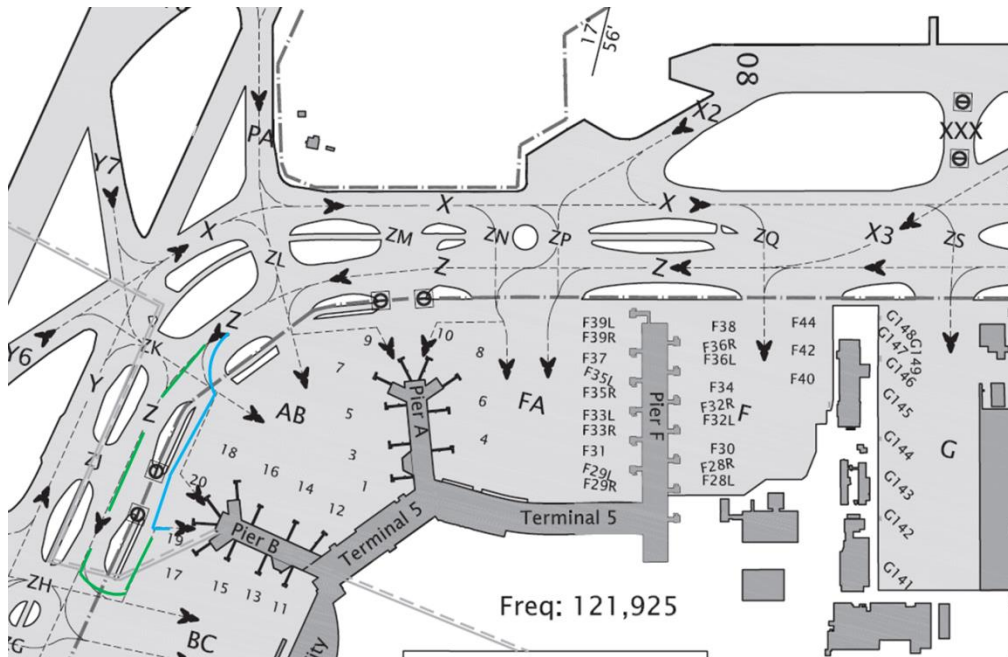
Efter landning på bana 26 klarerades luftfartyget av flygtrafikledningen att taxa till plats 19 ("taxi to stand 19"). Enligt AIP<sup>8</sup>-Sveriges publicerade taxiinstruktion för ankommande luftfartyg till plats 19 ska infart ZH till platta BC användas (fig. 2). Efter taxning på taxibana Z genomförde luftfartyget emellertid en vänstersväng vid infart ZK för att komma till platta AB.

Fig. 2. AIP-Sverige med karta över rörelse på marken för ankommande luftfartyg. I blått visas den väg som TC-SNM tog. Den publicerade taxivägen har markerats med grönt.

Av AIP-Sverige, s. AD2 ESSA 1-14 kapitel 3.1 *Taxi restrictions* framgår att det inte är tillåtet att taxa på uppställningsplattan mellan infart ZH och infart ZK. Samma information återfinns i det aktuella kartmaterialet från LIDO.

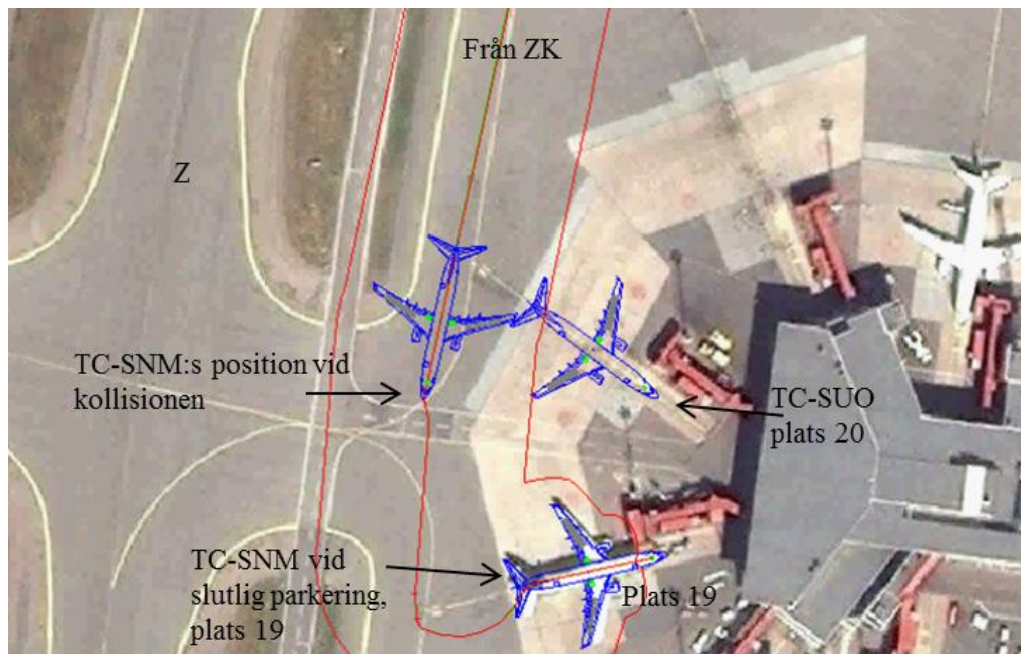
TC-SNM svängde sedan höger varvid luftfartygets vänstra vingspets senare kolliderade med höger höjdroder på ett, vid plats 20, parkerat luftfartyg av samma typ och operatör med registreringsbeteckning TC-SUO (fig. 3).

Figur 3 är tagen ur en videosekvens från en situationssimulering baserat på data från inspelning av A-SMGCS<sup>9</sup>. Sekvensen är tillhandahållen av Swedavia<sup>10</sup> och visar bl.a. markeringar för aktuella taxibanor samt uppställningsplatta. Figuren visar TC-SNM:s färdväg via infart ZK till plats 19. Bilden visar TC-SNM:s position i relation till centrumlinjen och det parkerade luftfartyget TC-SUO.

Fig. 3. TC-SNM:s position vid kollisionstillfället.

TC-SNM:s rörelse på marken under taxning har registrerats av A-SMGCS. Informationen från registreringen finns åskådliggjord i figur 3.

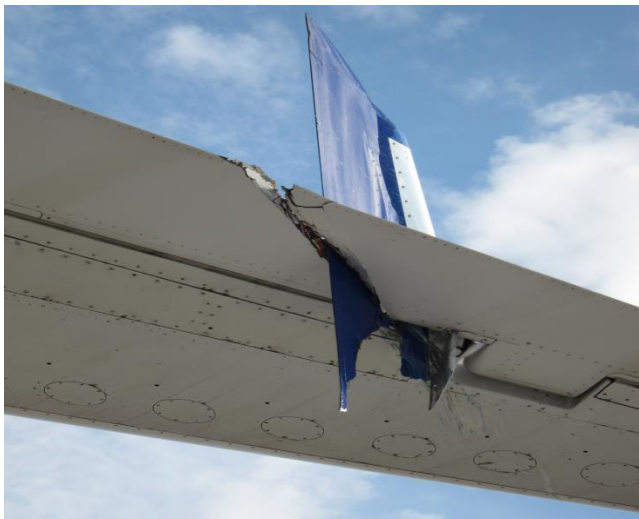
Skadorna på luftfartygen var begränsade och inte sådana att händelsen på grund av dessa kan klassificeras som en olycka. De skador som luftfartygen ådrog sig var dock sådana att de inte kunde fortsätta planerade flygningar.

Den övre delen av vänster vinglet<sup>13</sup> på luftfartyget TC-SNM slets av och kilades fast i höger höjdroder på det parkerade luftfartyget TC-SUO (fig. 4).

Fig. 4. TC-SNM:s vinglet samt TC-SOU:s höjdroder. Foto: SHK.

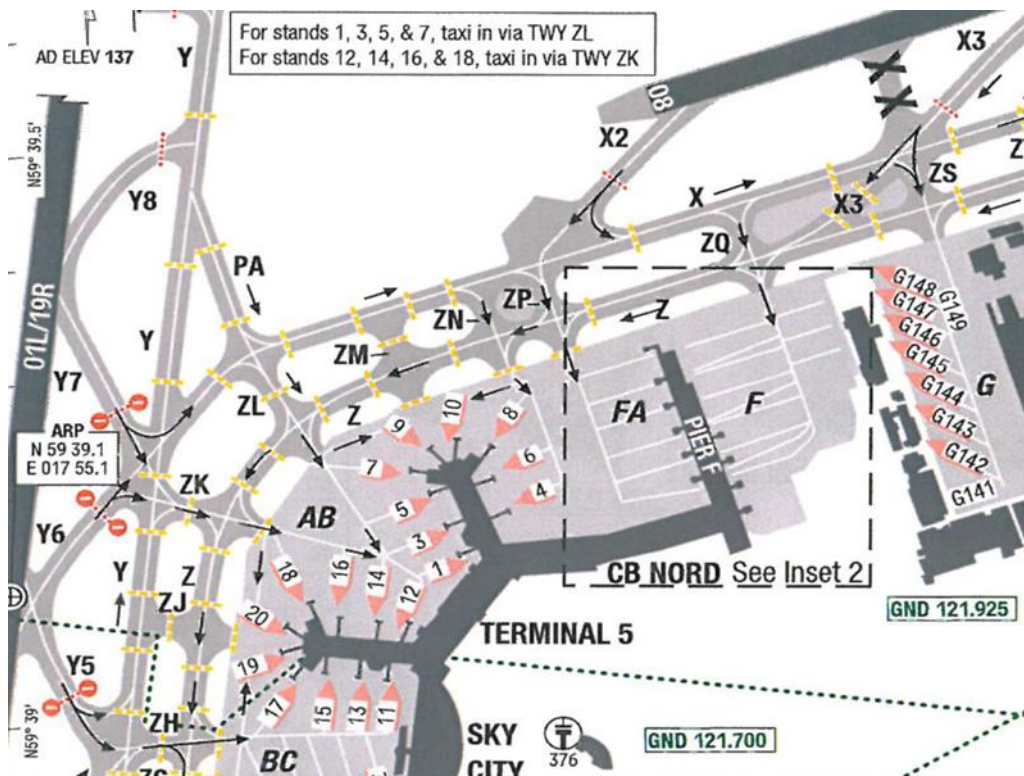
Förarna i TC-SNM använde sig av kartor vilka innefattade såväl taxiinstruktioner i grafisk layout som instruktioner och restriktioner i text. Kartmaterialet var av typen LIDO från Lufthansa Systems. Materialet var enligt gällande utgåva (se fig. 5).

Fig. 5. Karta från LIDO över rörelse på marken för ankommande luftfartyg.

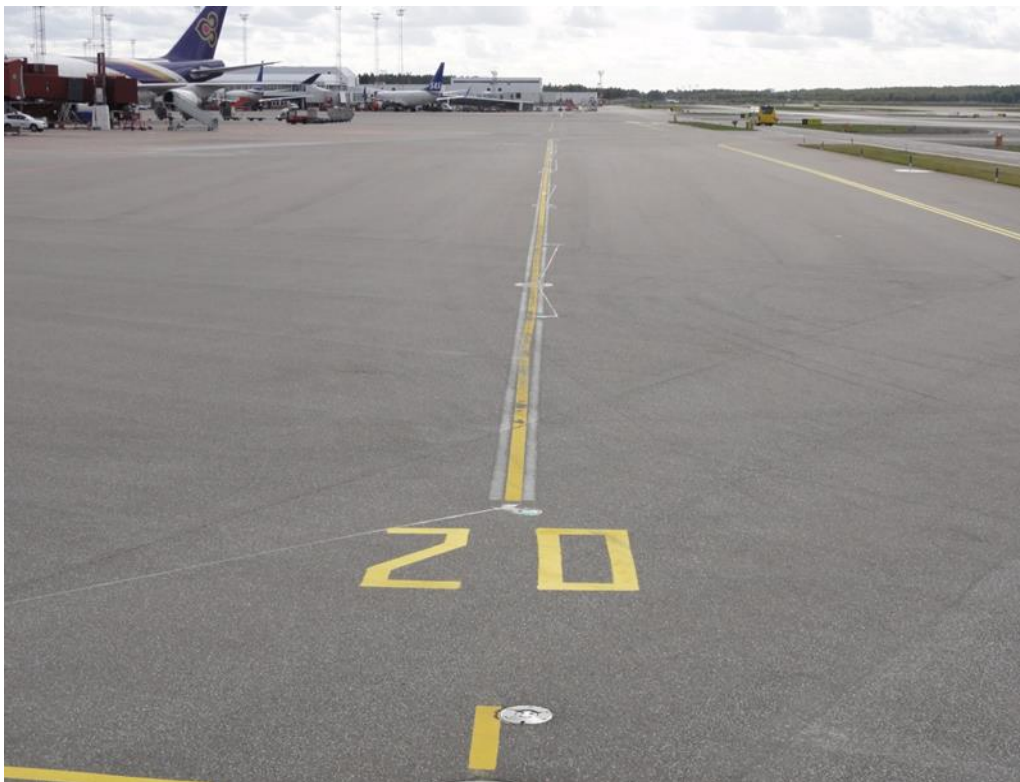
Haverikommissionen har besökt olycksplatsen för bl.a. fotografering och mätning av avstånd. Vid besöket utfördes även en taxning för att skapa en bild av det aktuella scenariot samt för att bättre förstå besättningens uppgifter om vad de såg och upplevde (se fig. 6). Taxningen genomfördes med hjälp av ett i höjdlid reglerbart lastningsfordon.

Fig. 6. Vy från cockpithöjd i sydlig riktning. Foto: SHK.

Den biträdande föraren var av uppfattningen att den gula markeringen som från ZK ledde förbi plats 20 även fortsatte till plats 19 (se fig. 6). Han uppgav att transpondern var aktiverad samt att det fanns markpersonal vid plats 19 som han förväntade sig skulle reagera om hinderfrihet för passage inte fanns.
