Slutrapport RS 2013:01

*Lastförskjutning ombord på Phantom,
den 15 februari 2012*

Dnr S-20/12

2013-06-26

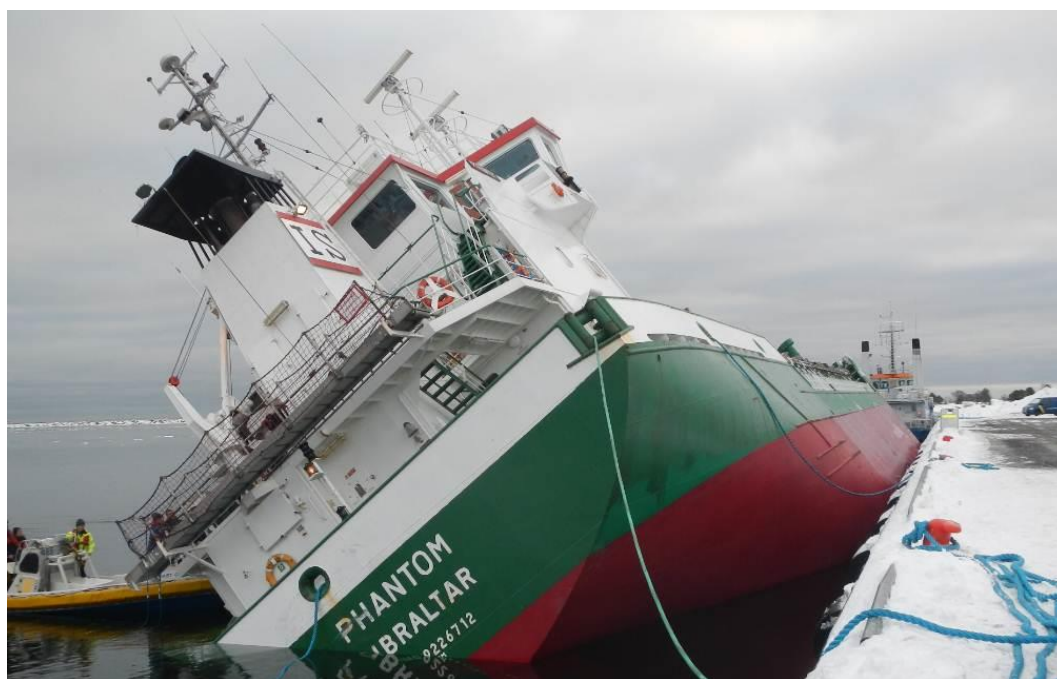
Figur 1. Phantom till kaj i Oskarshamn den 17 februari 2012.

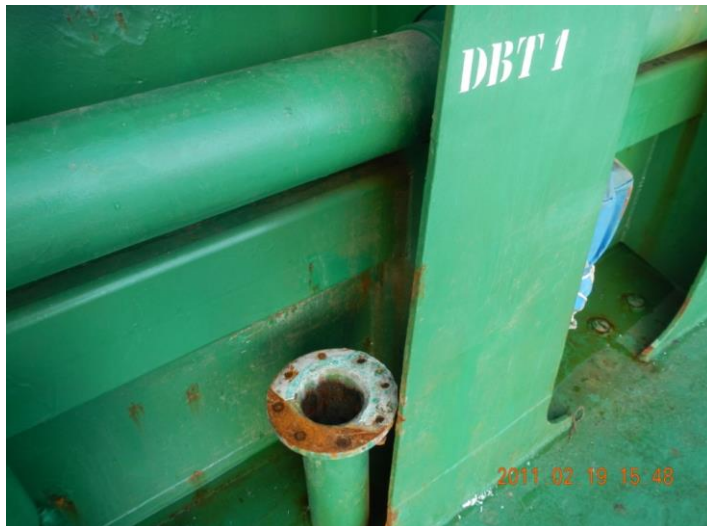
Emellertid hade man problem med fyllningen av barlast på grund av trasiga ventiler, alternativt ispropp i rörsystemet, varför man fyllde 1:ans och 2:ans (styrbord och babord) bottentankar med brandpump och brandslang via tankarnas luftrör efter det att tillslutningsanordningarna av flottörtyp hade demonteras (se figur 2). Dessa tillslutningsanordningar blev inte återmonterade.

Figur 2. Svanhals till 1:ans dubbelbottentank.

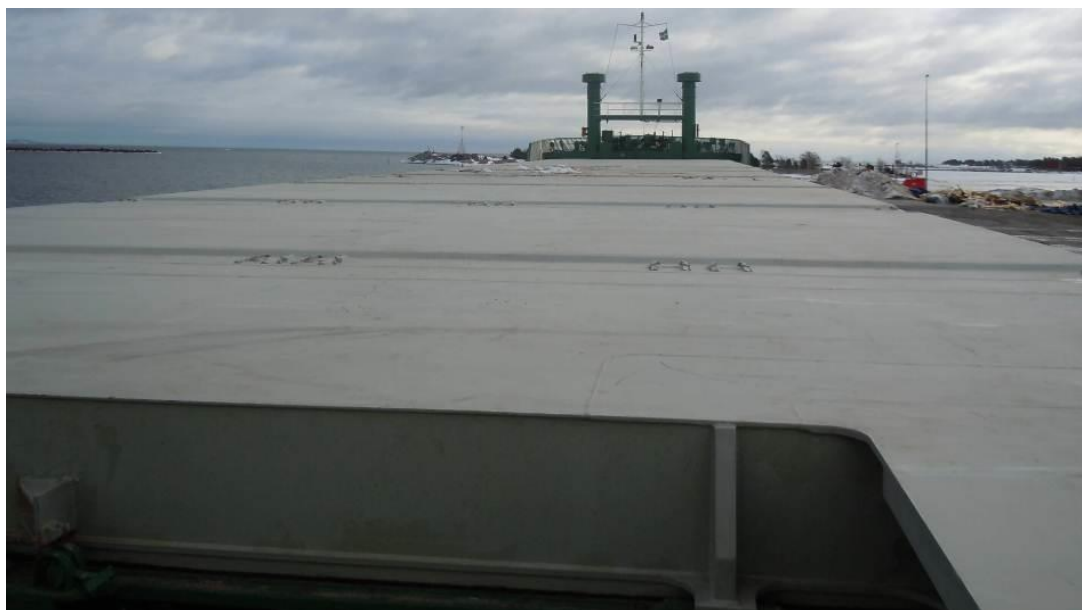
Phantoms lastluckor var helt släta och de uppe på lastluckorna monterade containerfästena var nedsänkta (se figur 3).

Figur 3. Phantoms lastlucka med de infällda containerfästena.

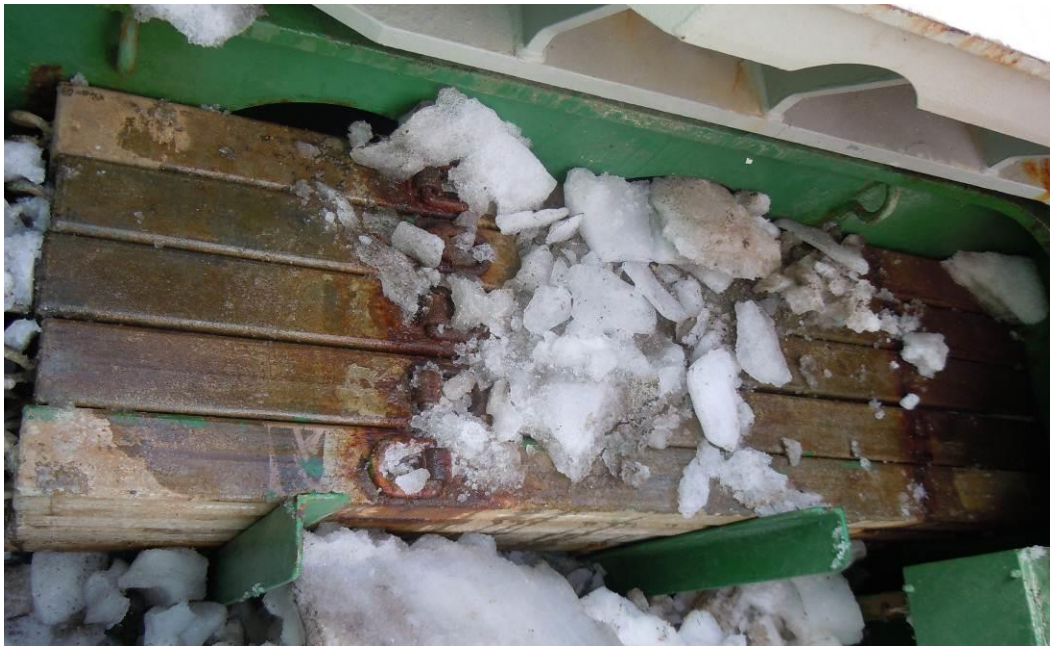
De löstagbara stöttorna (se figur 4) vägde ca 30 kg styck och bestod av fyrkantprofiler med dimensionerna 110 x 110 mm och en godstjocklek av 5 mm. Stöttorna var 1,85 m höga. Stöttorna förvarades för om den främre lastluckan.

Figur 4. Löstagbara stöttor som fanns tillgängliga ombord.

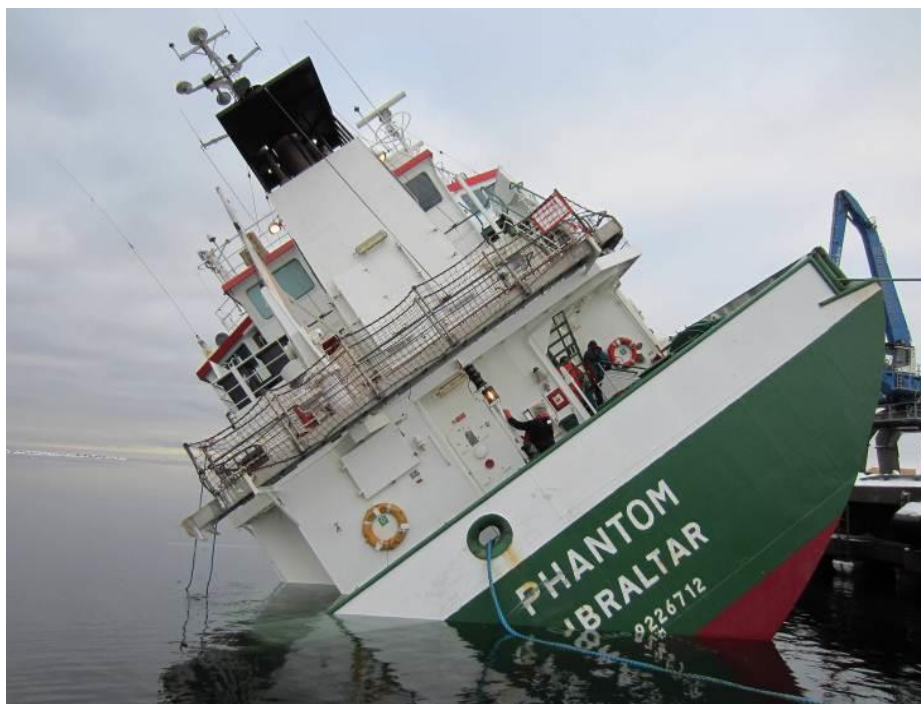
När fartyget låg vid kaj i Oskarhamn, innan däckslasten hade börjat lossas och innan vatten pumpades ur fartyget var slagsidan cirka 40 grader åt babord, vilket med stor noggrannhet har kunnat mätas ut på foton tagna rakt akterifrån i stilla vatten.

Figur 30. Fartygets slagsida cirka 40 grader till kaj i Oskarhamn. Foto: Kustbevakningen.

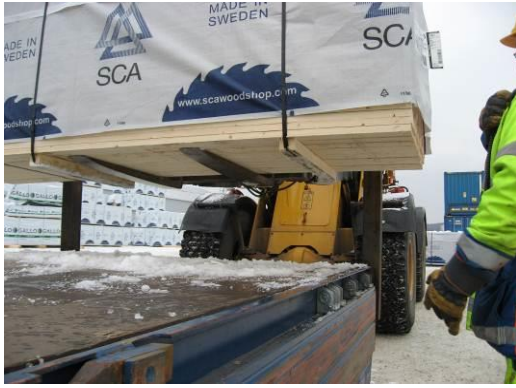
Särskilt noterbart är den låga friktionen för virkespaket på målad stålplåt då underlaget inte rengjorts från snö och is.

Figur 31. Virkespaket som lastas på målad stålplåt.

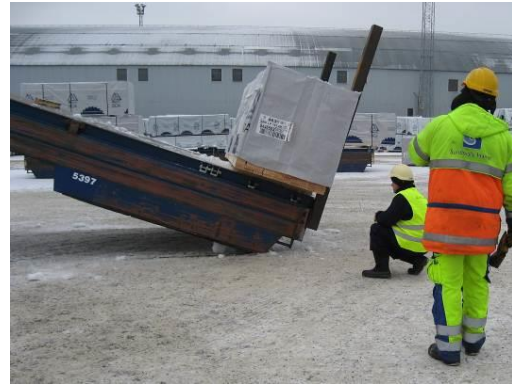
Figur 32. Lutningsvinkel där virkespaket glider mot snöig målad stålplåt.

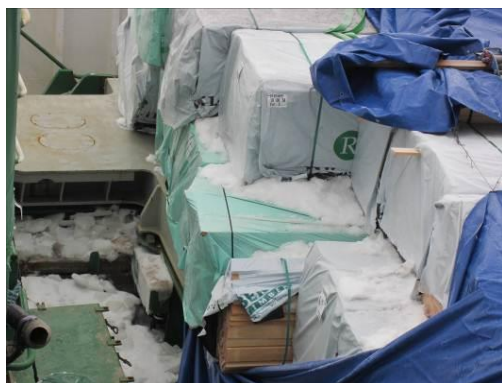
Lastluckan sträcker sig från spant 25 till spant 118. Fartygets spantdistans är 0,6 m. Detta ger att mitten av luckan ligger på spant 71,5 som är beläget 42,9 m för om AP. Denna långskeppstynngpunkt för lasten på däck har använts i fartygets Trim- & Stabilitetsbok. Man kan se på foton tagna efter olyckan att lasten på förkant slutade ungefär vid luckans förliga kant på spant 118 vid det aktuella

Figur 33. Förkant av däckslasten. Foto: Transportstyrelsen.

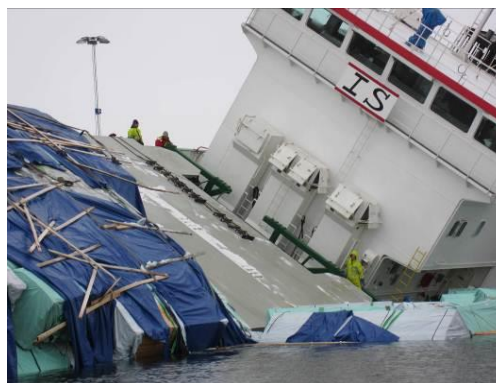
tillfället. I akterkant var lasten däremot lastad ut på stöden för containers och sträckte sig i princip till spant 20. Detta ger en längskeppstygndpunkt för däckslasten på $((118 + 20) / 2) \times 0,6 = 41,4$ m för om AP.

Figur 34. Akterkant visande stöden för containers. Foto: Transportstyrelsen.

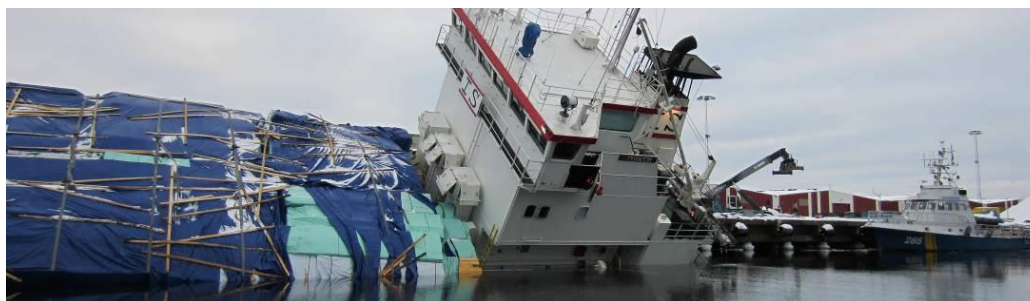
Figur 35. Foto visande att däckslasten var stuvad långt akter mot däckshuset. Foto: Kustbevakningen.

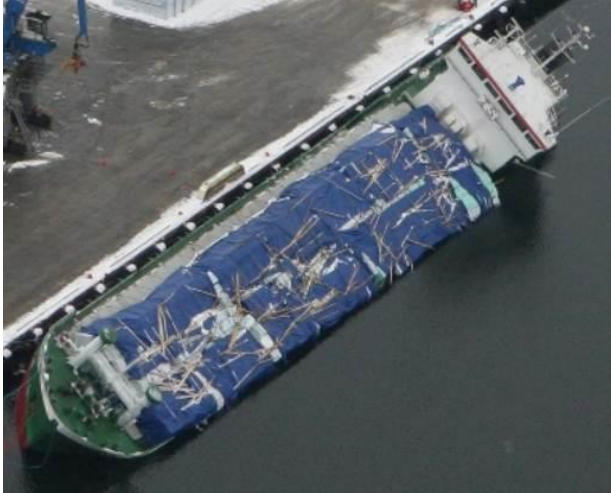
Enligt befålets uppgifter var lastförskjutningen av däckslasten 1,2 – 1,5 m. Om lastförskjutningen på nedanstående bild jämförs med bredden på bryggan under fönstren som är 11,2 m, kan det konstateras att avståndet mellan lasten och luckans ytterkant på styrbords sida är ca 1,35 m. Då lasten var stuvad ca 0,15 m in från kanten på luckan bör däckslasten ha förskjutit sig ca 1,2 m, vilket överensstämmer med bärgningsbolagets uppgifter.

Figur 36. Förskjutning av däckslasten. Foto: Kustbevakningen.

Lasten i lastrummet försköts åt babord så att ett fritt utrymme på ca 30 cm bildades på styrbordssidan. I botten försköts dock lasten inte nämnvärt. Den totala lasten i lastrummet antas därmed ha förskjutit sig ca 15 cm.

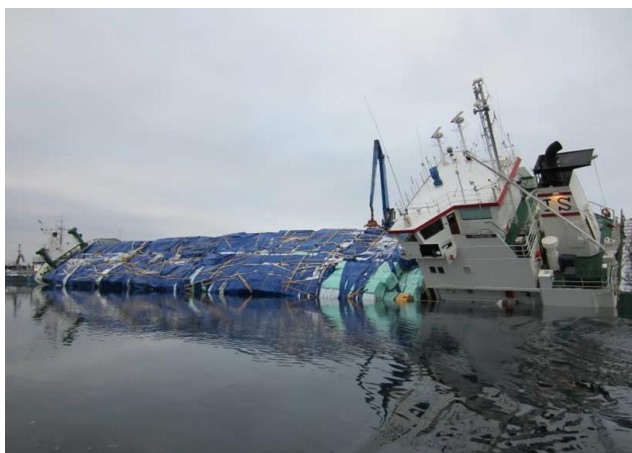
Detta stämmer väl överens med den slagsida som fartyget hade efter bärgningen till Oskarshamn före lossning av last och tömning av flödade utrymmen, se foto i avsnitt 3.6. I ovanstående beräkningar har vattnet i bogpropellerrummet inte medräknats. Detta vatten torde inte ha påverkat slagsidan nämnvärt. I beräkningarna har vattnet i inredningen inte heller räknats in vilket torde ha ökat slagsidan något. I beräkningarna har däremot medtagits en lyftkraft från däckslasten på 45 ton på en höjdyngdpunkt av 9,80 m och en tvärskeppstyngdpunkt av 6,00 m. Denna lyftkraft baserar sig på att en triangel av däckslasten ca 1,25 × 1,25 m med en längd av 58,8 m kommit under vatten, vilket baseras på iakttagelser från figur 39.

Figur 39. Deplacerande effekt av däckslasten. Foto: Kustbevakningen

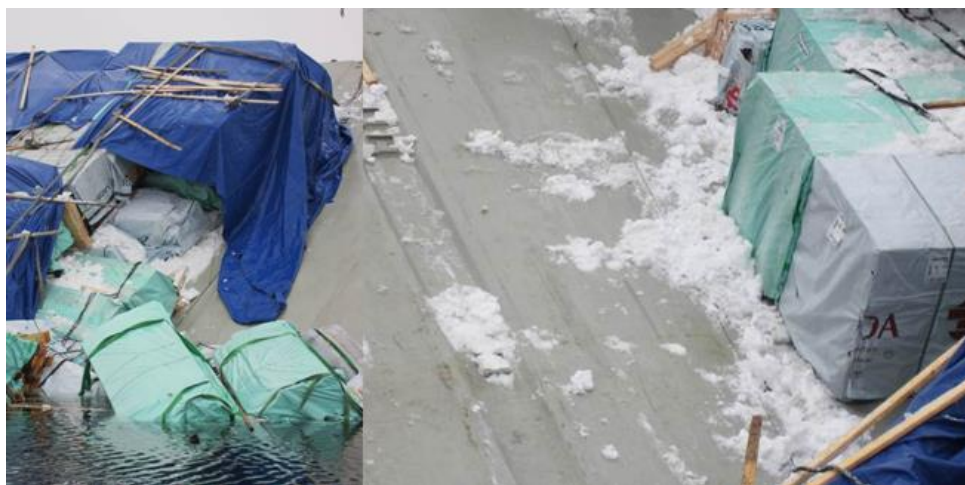
Lasten förefaller ha lastats så tätt och kompakt som möjligt i enlighet med kodens krav. Av bildmaterialet framgår att lägre paket har ställts på högkant för att fylla tomrum i lasten. Dock kan det konstaterats att snö och is inte hade avlägsnats från lastluckan eller mellan lagren på lasten i den omfattning som TDC 1991 föreskriver.

Figur 41. Av bildmaterialet framgår dels att låga paket hade stuvats på högkant för att fylla ut tomrum i lasten, dels att en ansenlig mängd snö lämnats kvar på lastluckan och mellan lagren före lastning.
