STATENS HAVERIKOMMISSION (SHK)
BOARD OF ACCIDENT INVESTIGATION

Rapport om
Luftfartshändelse 1986-09-13
på Stockholm-Barkarby flygplats
Ärende SE-ILM 46/86

SAMMANFATTNING AV UTREDNINGSRAPPORT SE-ILM

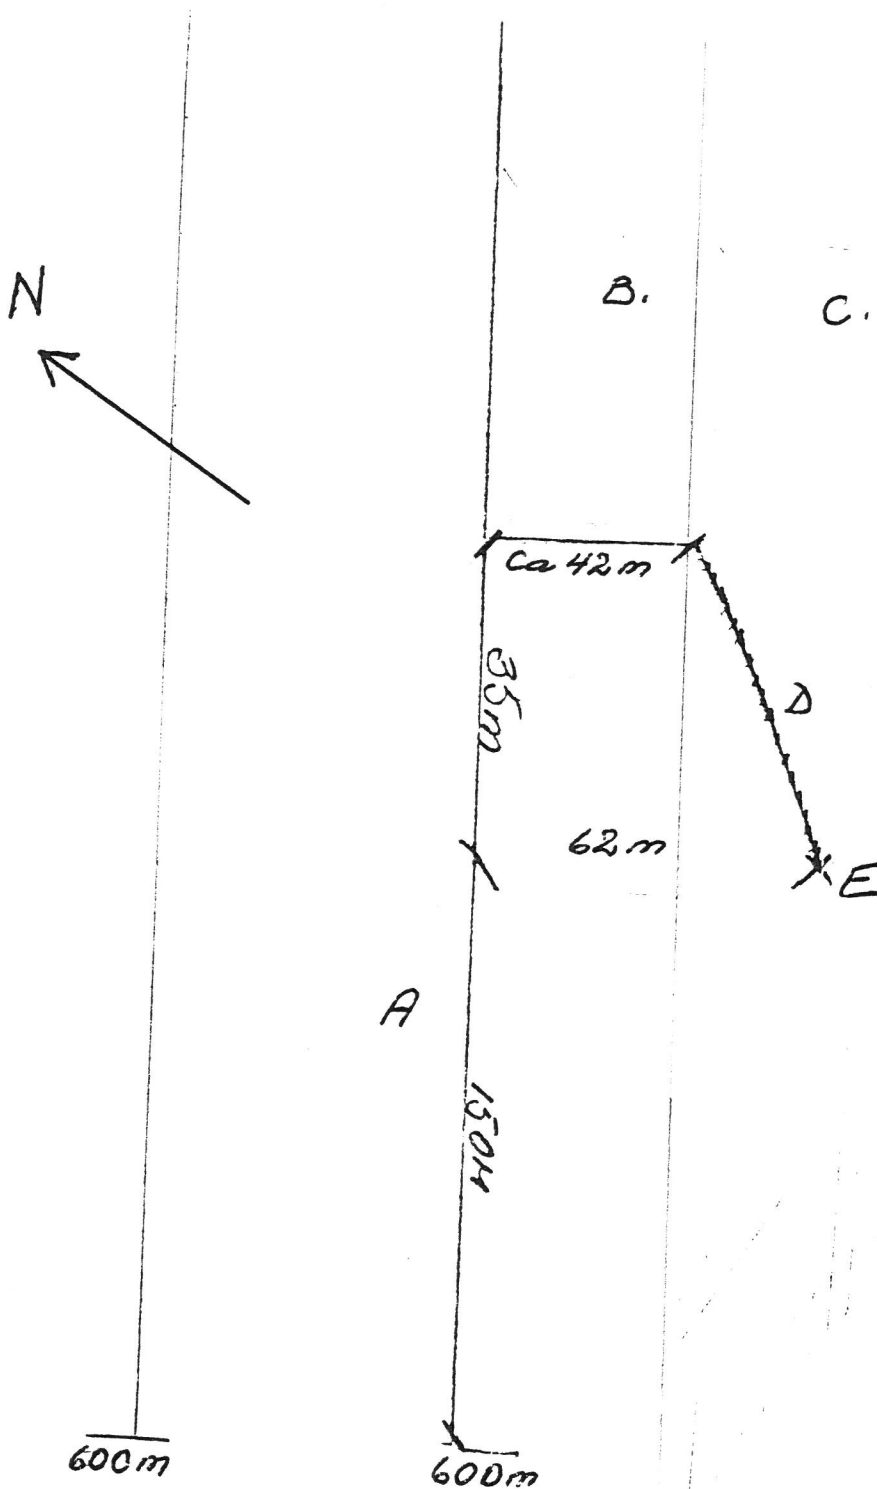
Skiss över haveriplats för Flygplan Se Ilm, Typ Pa 38,
86-09-13, Barkarby Flygplats, JÄRFÄLLA. Ej skalenlig.

Flygplanets första markkontakt och platsen där flygplanet slutligen hamnade har markerats på bilagda skiss. Se i övrigt avsnitt 1.10.

D= Hjul och landningsspår av flygplanet

E= Haveriplats för flygplanet SE I L M, Typ Pa 38.
