Slutrapport RO 2015:02

**Olycka med buss i beställningstrafik
på riksväg 27 söder om Tranemo
tätort, Västra Götalands län, den 4
december 2014**

Diariernr O-12/14

2015-12-03

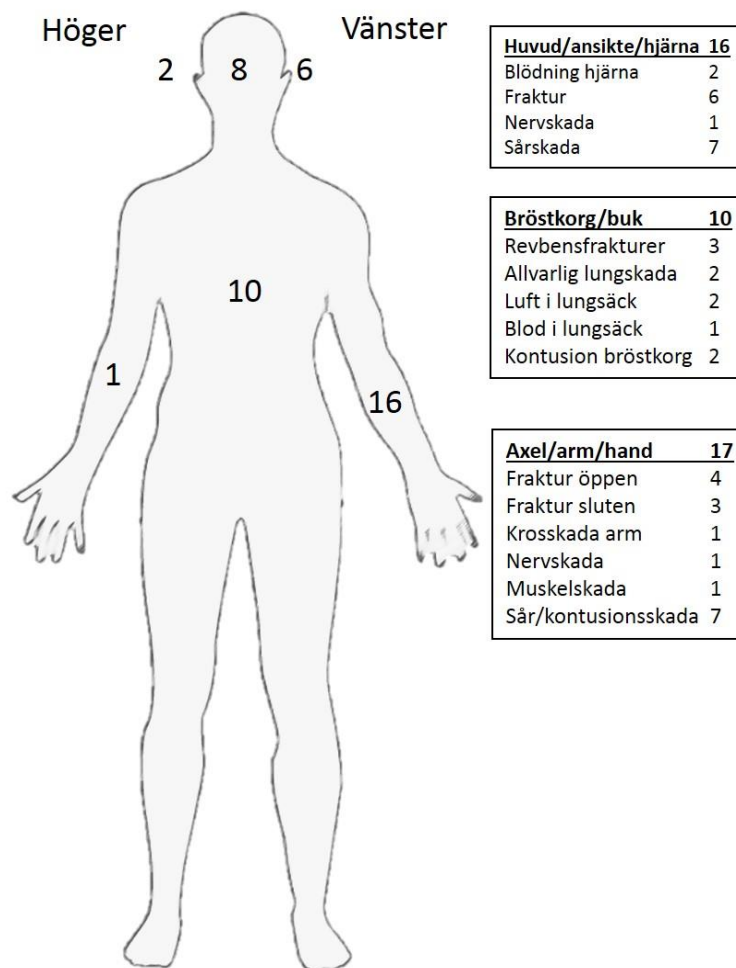
I figur 1 visas ett skadepanorama för de sju överlevande som allvarligt och svårt skadade, dvs. en grafisk bild med alla skadors art och lokalisering. De allvarligt och svårt skadade personerna var placerade i fönsterraden på vänster sida i bussen. Skadorna följer ett tydligt mönster med omfattande vänster-sidiga skador på huvud, axel, arm och hand, samt bröstorg.

Figur 1 - Skadepanorama hos de sju överlevande som var allvarligt och svårt skadade. De sju skadade hade 43 olika skador, och alla hade suttit i yttre fönsterraden på vänster sida.

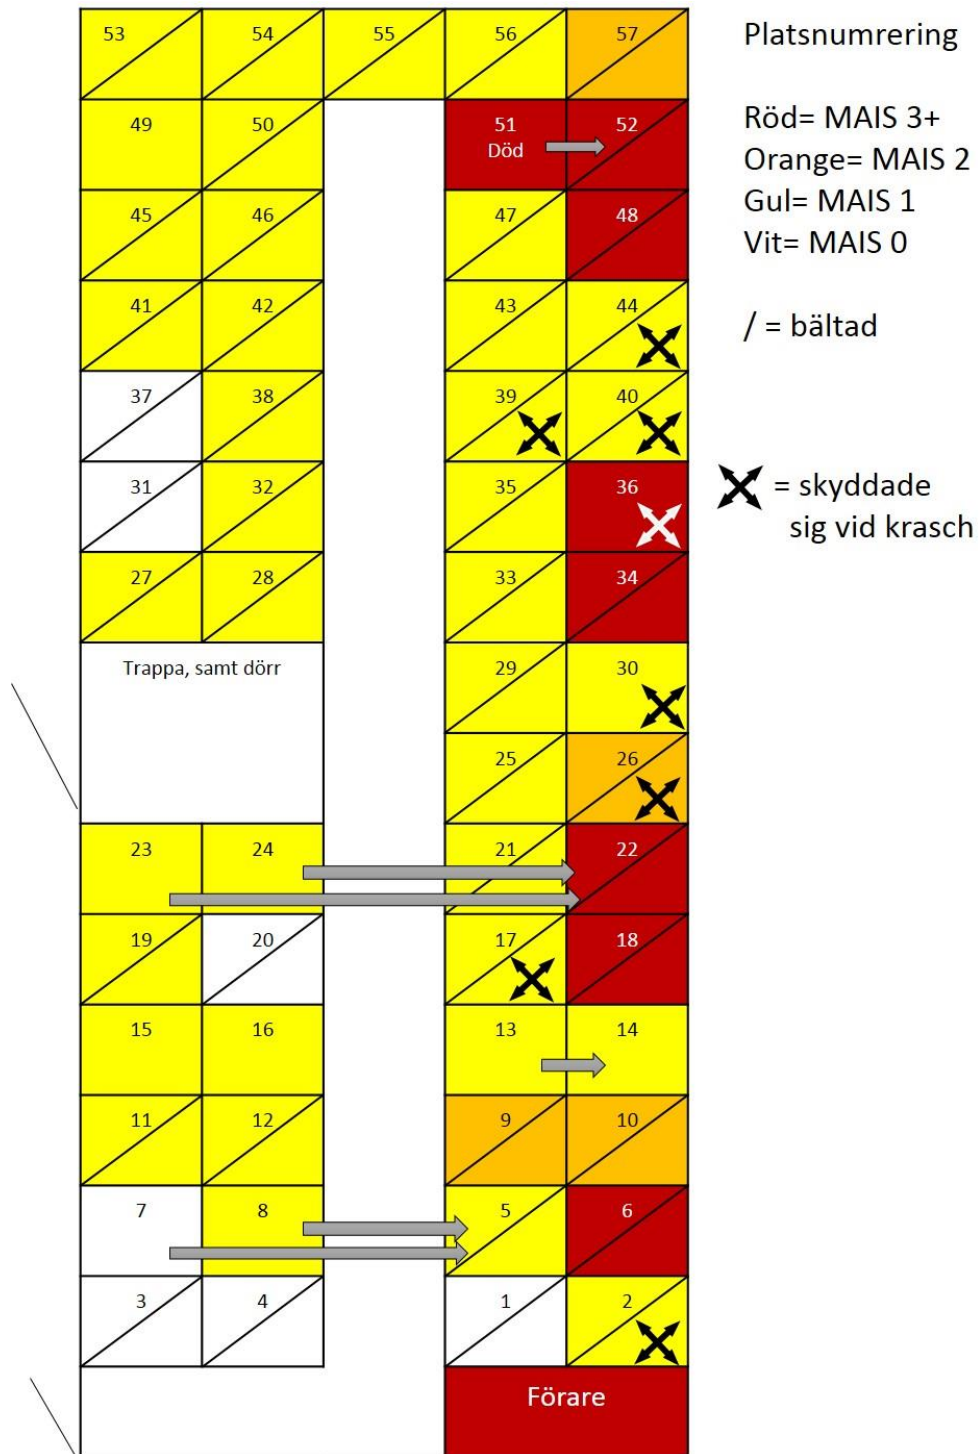
Alla med allvarliga eller svårare skador, utom en, satt i fönsterraden på vänster sida, se figur 2. Den omkomna passageraren satt dock näst längst bak i gånggraden på vänster sida. Flera fick kroppsdelar i kläm och två passagerare klämdes mellan buss och mark. De som satt i fönsterraden på vänster sida och som klarade sig med mindre allvarliga skador var till stor del personer som har angett att de böjt sig undan och skyddat sig när sten, glas och jord sprutade in. Personerna på höger sida i bussen klarade sig i jämförelse med de på vänster sida mycket bra, deras skador var lindriga och flera personer var oskadade. I vissa fall finns det uppgifter om att skadade personer på vänster sida i bussen har fått fallande, sannolikt obältade, personer på sig, vilket ses i figur 2. Sammanlagt 46 (79 %) av de 58 personerna i bussen har antingen angett att de använde bälte eller så har spår av bältesanvändning kunnat fastställas i samband med den invändiga undersökningen av bussen (se figur 2).

Figur 2 - Skadegrad och bältesanvändning på olika platser i bussen. Pilarna anger fallriktning för obältade passagerare. Siffrorna som finns nedskrivna på varje plats, beskriver sätesnumreringen i enlighet med den i bussen.

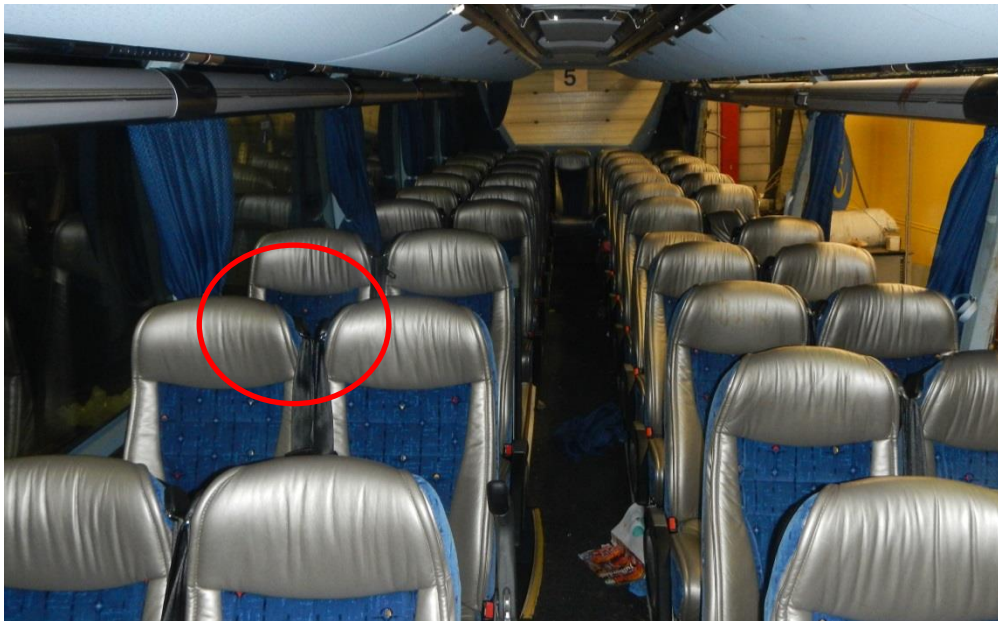
Passagerarna i fönsterraderna hade sin övre bältesinfästning av diagonalbältet placerad på insidan av respektive stol, det vill säga mot mittgången, se figur 3. Denna placering har för passagerarna på vänster sidas fönsterrad medfört att överkroppen relativt fritt kunnat röra sig i sidled åt vänster ut mot fönstret, utan att fångas upp av diagonalbältet. Detta har i sin tur medfört att de slagit i hårdare mot bussidan och att överkroppen kunnat falla längre ut mot marken.

Figur 3 - De övre bältesinfästningarna var placerade mellan stolarna på både höger och vänster sida. När bussen välte på vänster sida, kom passagerarna sittandes i fönsterraden på vänster sida av bussen att falla ur sitt bälte ner mot den sida av bussen som välte mot slänten.

Bältena på passagerarplatserna i fönsterraderna på respektive sida av bussen var placerade på sätets insida, alltså mot mittgången. Den övre effektiva infästningen på sätena i fönsterraden på vänster sida satt över höger axel medan den satt på vänster axel på sätena i fönsterraden på höger sida av bussen. Detta innebär att de passagerare som satt vid fönstren på vänster sida enkelt kunde falla ur den övre delen av bältet och således falla med överkroppen mot fönstret, vilket också skedde enligt vittnesuppgifter från passagerarna. Därmed blev säkerhetsbältena delvis verkningslösa. Det finns inte några tvingande bestämmelser om på vilken sida bältets övre del ska vara fäst. Flera passagerare har uppgett att de själva intog en skyddande position i samband med avåkningen från vägen. För flera av passagerarna på bussens vänstra sida tycks detta ha bidragit till att man kunnat undgå svårare skador.

- inom ramen för sitt internationella arbete verka för att kraven på bältesinfästningen för passagerarsäten i bussar utvecklas i syfte att minska risken för att passagerare som sitter i fönsterrader kan falla ur den övre delen av bältet och ut ur bussen om den välter eller voltar. (RO2015:02 R1)
- inom ramen för sitt internationella arbete verka för en utveckling av testförfarandet för sidostabilitet för bussar, så att olika lastförhållanden beaktas i syfte att göra testförfarandet mer verklighetsanpassat. (RO2015:02 R2)

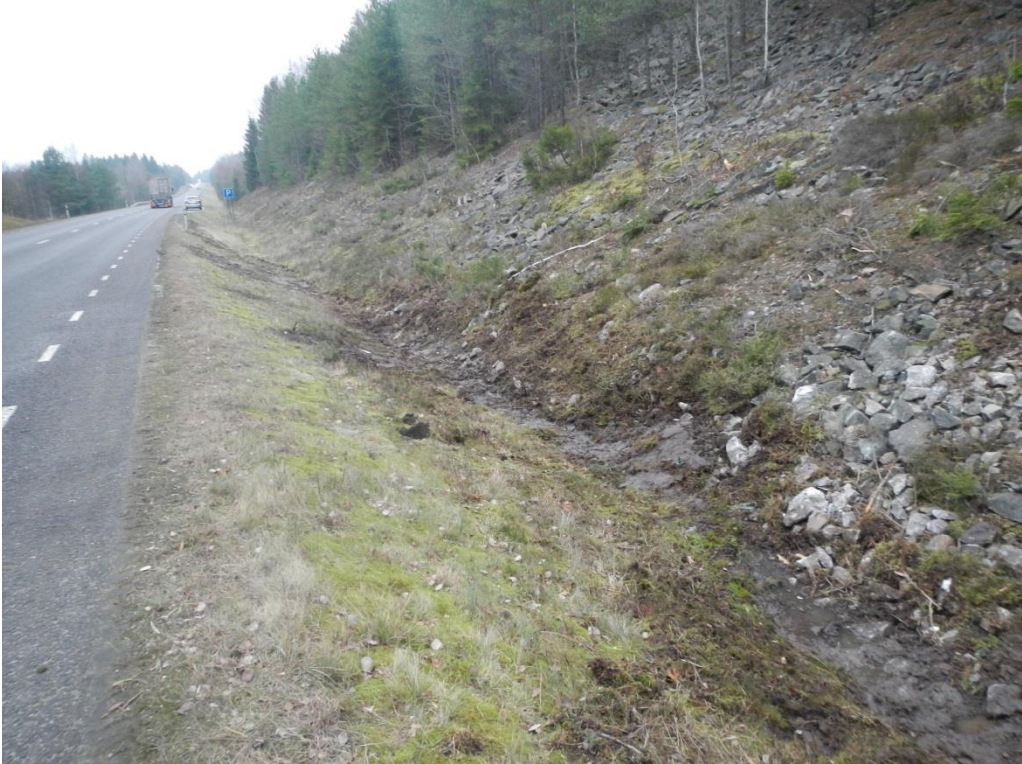
Vägen går i skärning, med inner- och ytterslänter på den västra och östra sidan. Diket på den östra sidan, till vänster i bussen färdriktning och den sida där bussen gick ner i diket, har uppmätts till som mest 1,2 meter, och aldrig mindre än 1,05 meter djupt. Det var som djupast på den plats där bussen lämnade vägbanan och körde ner i innerslänten (se figur 5).

Figur 5 – Inner- och ytterslänt där bussen körde av vägen på riksväg 27. Bilden är tagen mot bussens färdriktning.

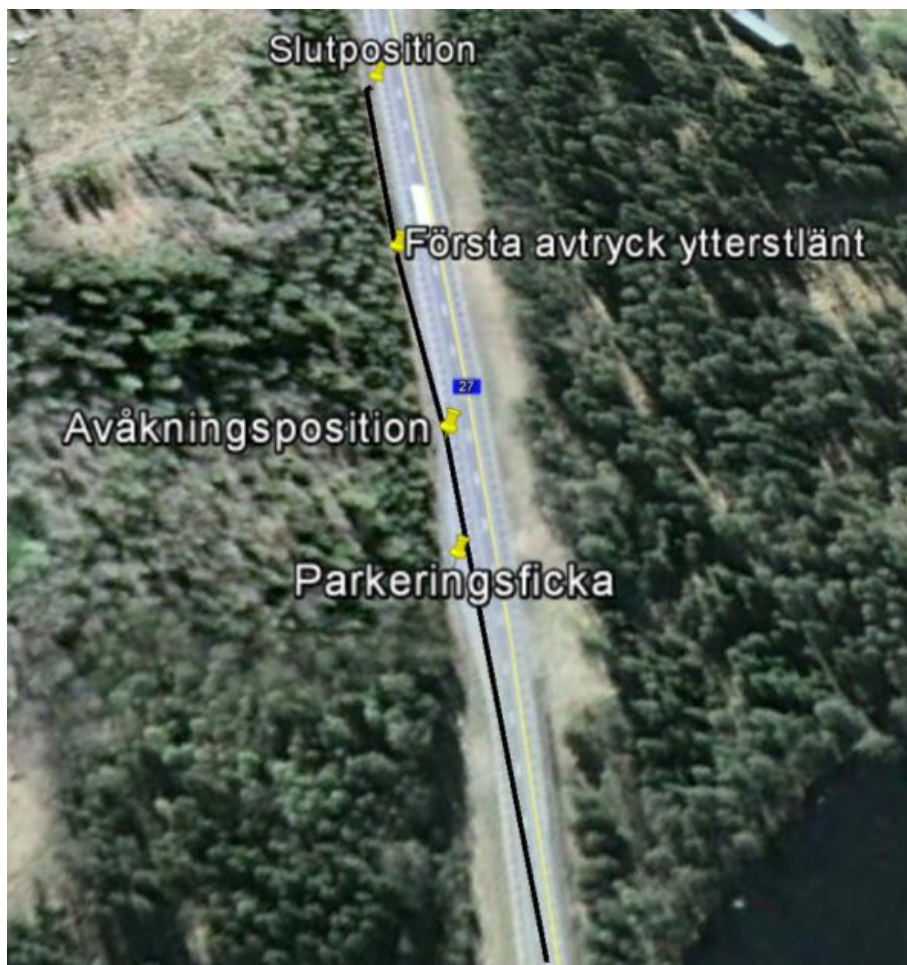
Olycksplatsen kan definieras som ett vägvsnitt på drygt 100 meter, räknat från den punkt där bussens vänstra framhjul passerade över det motsatta körfältets vägren till den punkt där bussen stannade liggandes på sin vänstra sida (se figur 6).

Figur 6 - Avåknings- och slutposition, med bussens ungefärliga färd inlagd som svart linje. Bilden är tagen i bussens färdriktning, med sydöst uppåt i bild. Foto © Lantmäteriet/ Metria Dnr R61749_13002.

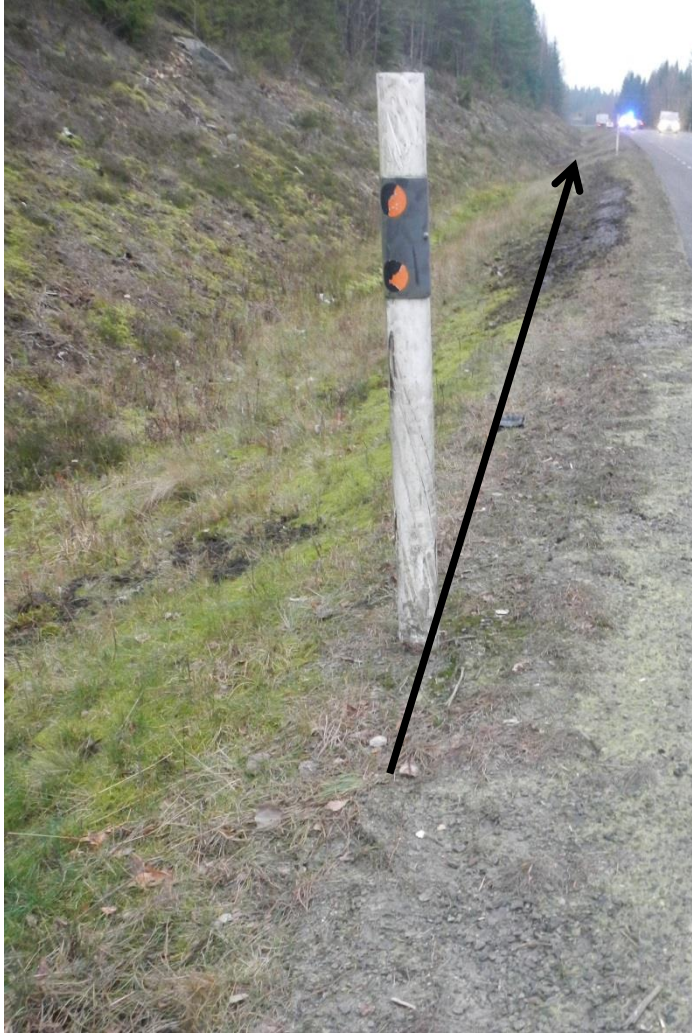
Tydliga spåravtryck fanns på stödremsan på den östra (vänstra) sidan om vägen. De första avtrycken visar var bussen körde av vägen, det vill säga där bussens vänstra framhjul passerade vägbanans kant. Spåren fortsatte sedan med en låg avkörningsvinkel, beräknad till fyra grader, ner i innerslätten. Ungefär 10 meter efter avåkningspositionen kunde slirmärken ses efter hjul i innerslätten.

Figur 7 – Avåkningsposition som markeras med basen på den svarta pilen. Hjulspår finns strax före vägstolpen på stödremsan. Stolpen uppvisade tecken på överkörning. Pilens riktning visar på bussens färdriktning.

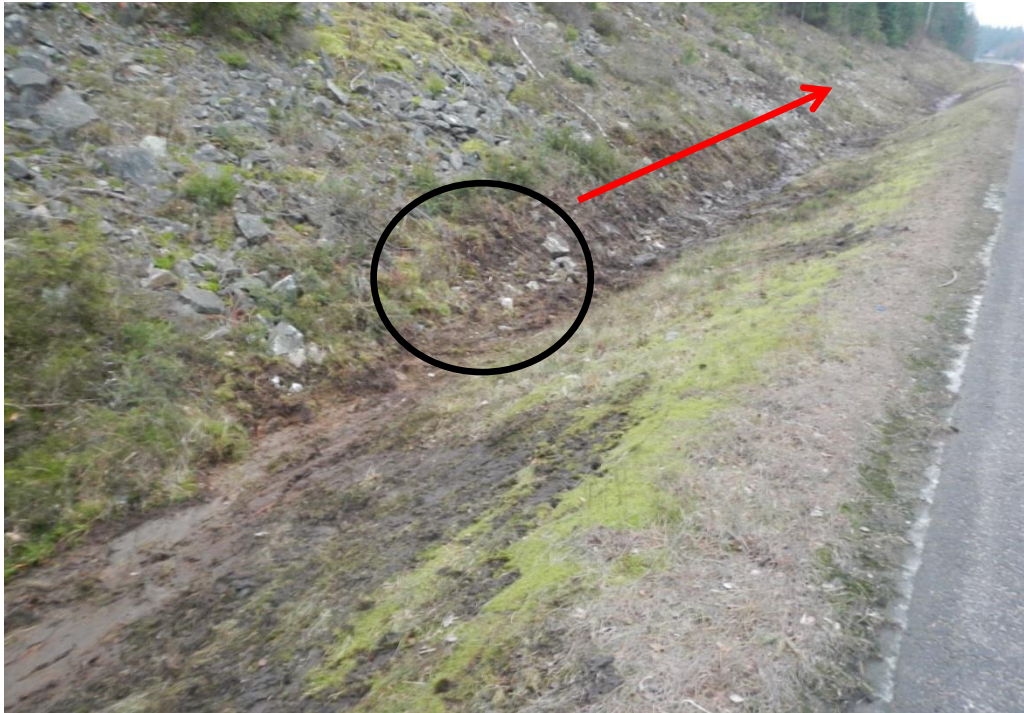
Cirka 60 meter efter avåkningspositionen upphörde avtrycken i innerslätten från hjulen på bussens högra sida. På samma plats kunde ett avtryck för första gången ses i yterslätten. Det var ett kraftigt avtryck strax ovanför dikeskanten i yterslätten (se figur 8). Därifrån fanns det fram till slutpositionen kantstötta stenar samt en stor mängd omkastad jord, krossat glas och växtmaterial från dikesbotten till fyra meter upp i yterslätten. Stenarna som återfanns i yterslätten, ca fyra till fem meter från vägrenen, var olika stora, men som störst drygt 30-40 centimeter i diameter.

Figur 8 - Den svarta ringen markerar det kraftigare avtrycket i ytterslätten och den röda pilen den sträcka där det återfanns kantstötta stenar, omvälvd jord, krossat glas och växtmaterial.

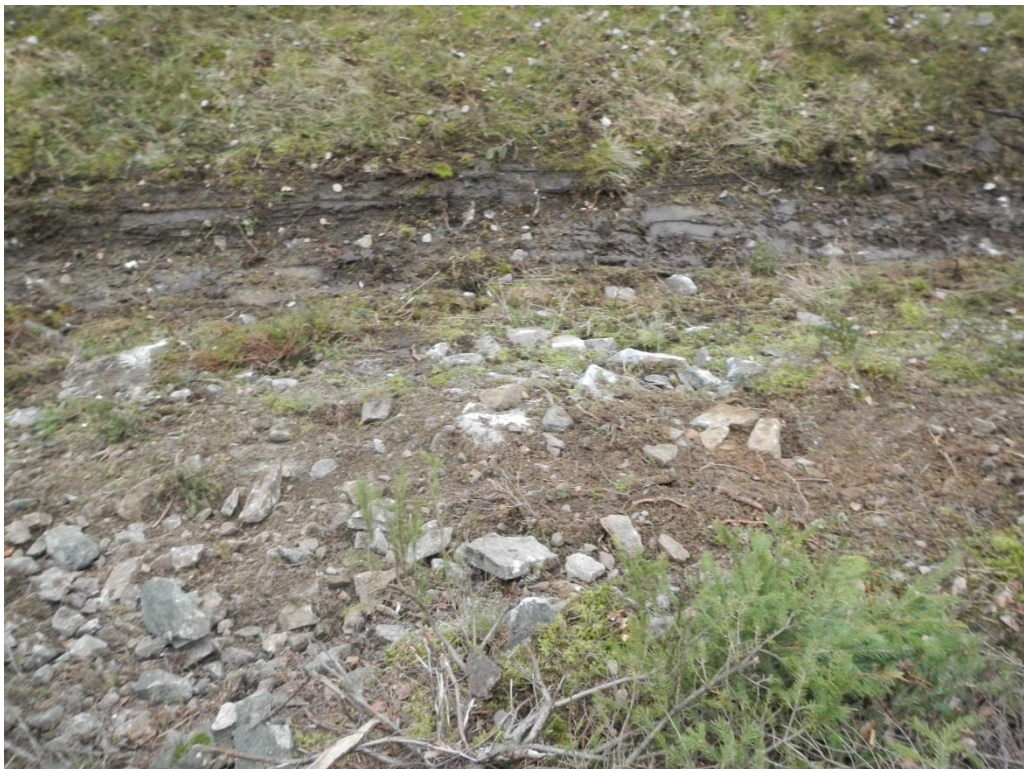
I ytterslätten fanns det cirka 80 meter från avåkningspositionen ett större stenblock som var täckt med jord, stenar och växtmaterial (se figur 9). På stenarna återfanns tydliga färskna märken efter islag och skrapmärken.

Figur 9 – I bildens centrum finns en dold större sten i slätten, samt mindre stenar med islags- och skrapmärken. Bilden är tagen ståendes i ytterslätten vänd mot dikesbotten.

I ytterslänten fanns det en mängd stora stenar som inte var jordfasta och som var större än en decimeter i diameter. Dessa låg endast 4-5 meter från vägbanan. När bussen välte kom säkerhetsglasat att slås ut, vilket var fullt normalt med hänsyn till glasets konstruktion. Det ledde till att takstolparna slog upp, eller hyvlade upp, stenarna i slänten så att de kastades in i passagerarutrymmet. De stora stenarna var den främsta orsaken till det stora skadeutfallet bland passagerarna.

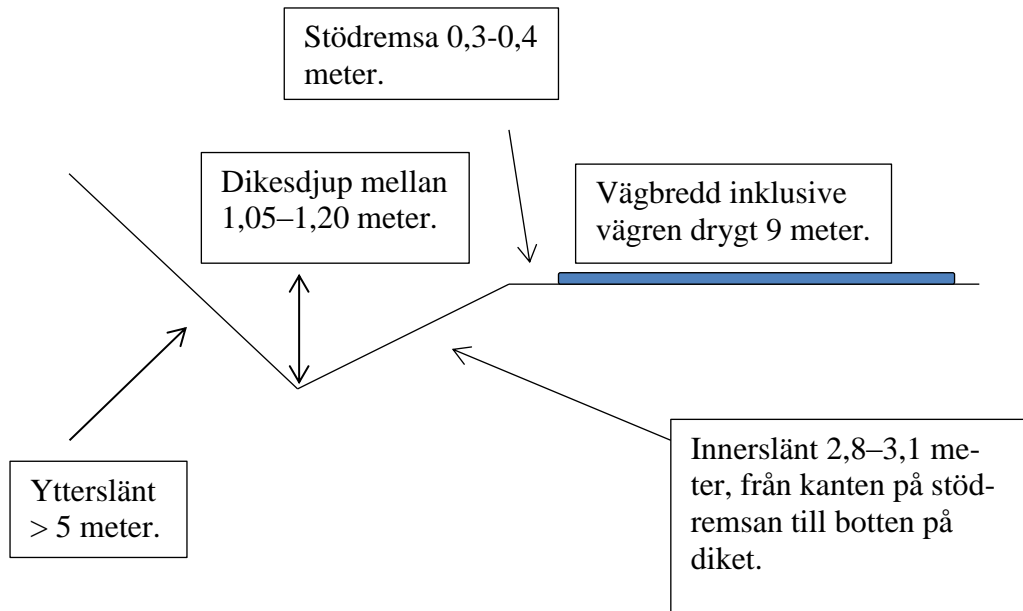
I figur 10 finns en principskiss över hur inner- och ytterslänterna var dimensionerade på olycksplatsen. Dikesdjupet var mellan 1,05 meter och 1,20 meter, som djupast strax efter avåkningspositionen. Där diket var som djupast, var också innerslänten som kortast, 2,8 meter. Det ger en släntlutning på mellan 1:2,3 (ca 23 grader) och som allra minst strax under 1:3 (cirka 17 grader).

Figur 10 - Principskiss över tagna mått vid haverikommissionens platsundersökning.

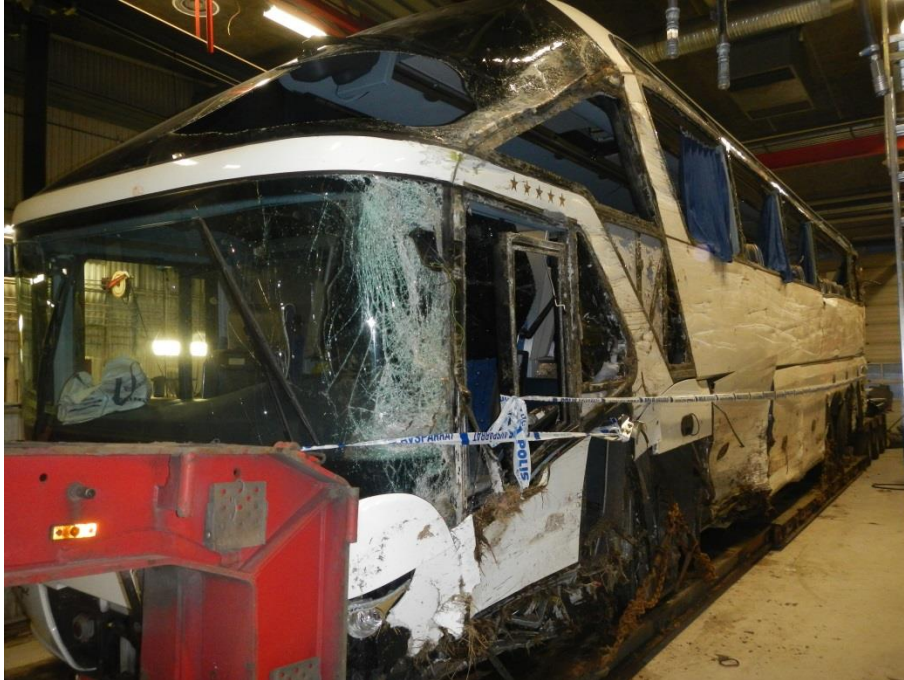
Till följd av olyckan fick bussen skador utmed hela den vänstra sidan, från marknivå till taket. De strukturella skadorna var dock begränsade, och lokaliserade till den vänstra sidan av bussen (se figur 11).

Figur 11 - Bild tagen på bussens vänstra sida dagen efter olyckan.

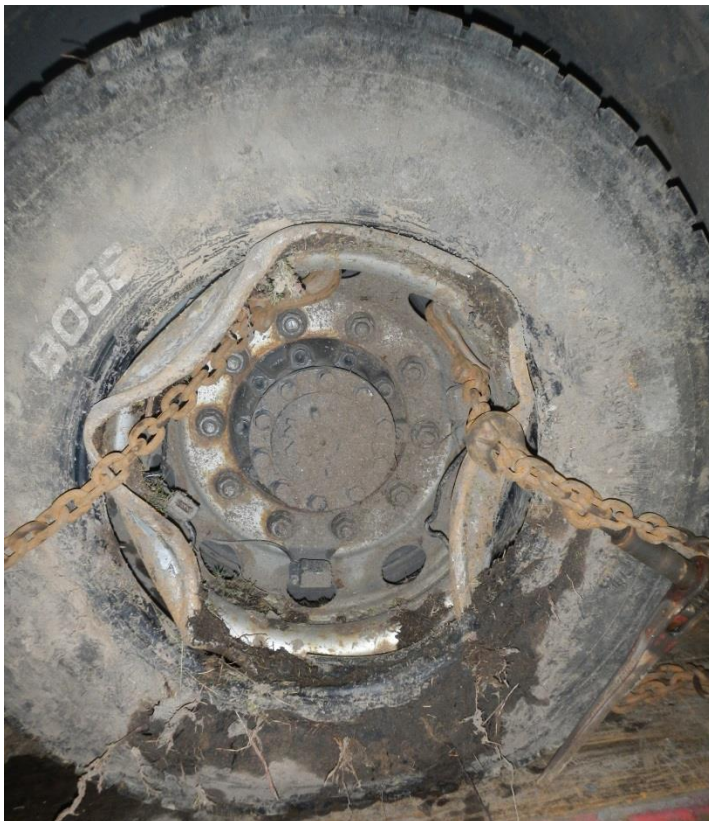
Utmed bussens vänstra sida fanns islagsmärken, samt längsgående skrapmärken. Fönstren utmed hela den vänstra sidan, ovanför och bakom föraren, hade gått sönder. Tydliga längsgående revor kunde ses i plåten från marknivå och upp till fönster vid passagerarplatserna (se figur 12). På bussens vänstra sida var alla fälgar skeva och alla däck, utom ett, punkterat.

Figur 12 - Vänster framdäck och fälg.

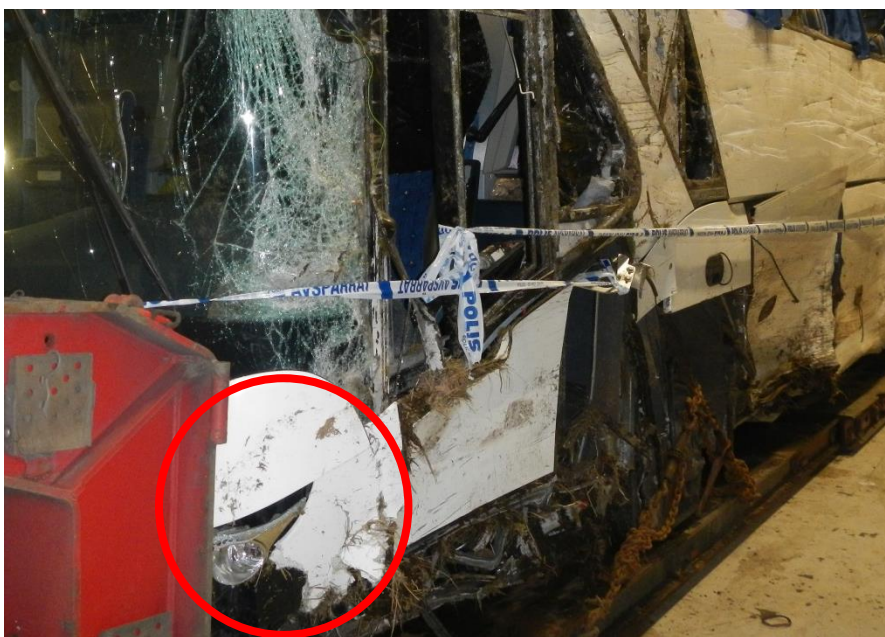
På bussens nedre vänstra del av fronten (kofångaren), se figur 13, fanns en större skada i form av ett islag, med en intryckning på ca 10-20 centimeter från det nedre vänstra hörnet på bussens front och upp mot förarplatsen. Där hade också mycket jord och växtmaterial fastnat.

Figur 13 - Nedre vänstra delen av bussens front.

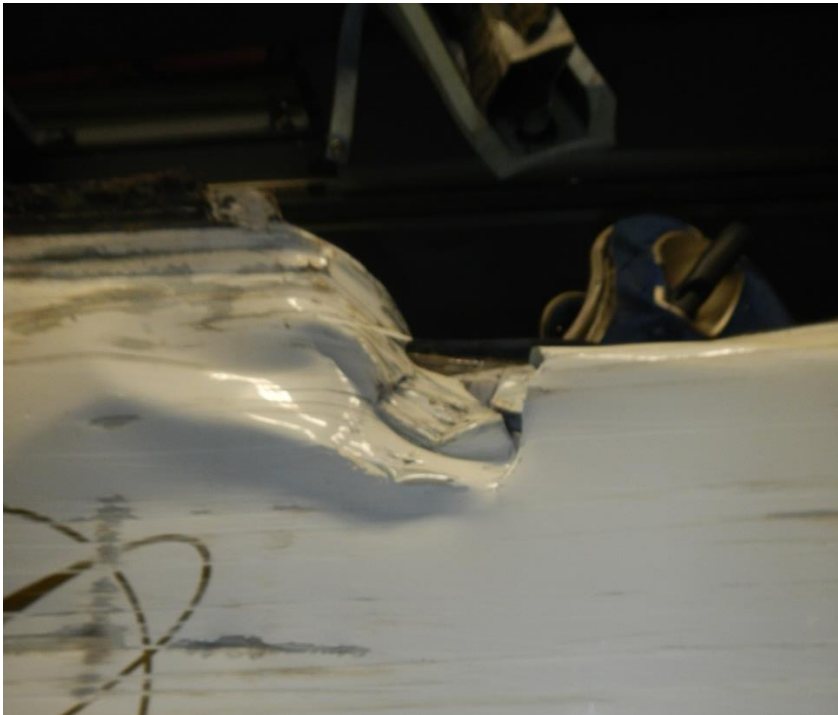
Utmed bussens vänstra sida vid takstolpe E, fanns en större deformation av den längsgående balken och en inträngning på drygt 15 centimeter riktad mot passagerarsätet (se figur 14 och 15). Takstolpe E var deformerad och hade

märken efter klippning i nederkant mot infästningen, vilka uppstått i samband med räddningsinsatsen.

Figur 14 - Deformation vid E-stolpe, vid plats 34 och 36.

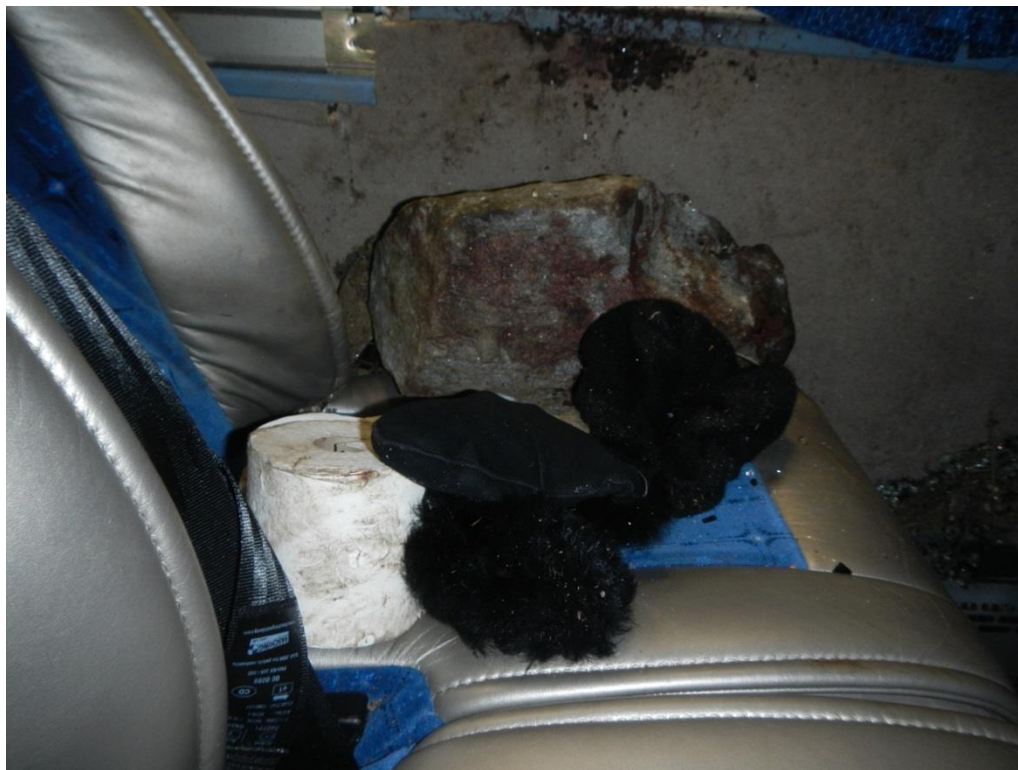
Även inuti bussen var skadorna koncentrerade till den vänstra sidan. Den högra sidan var oskadad. På den vänstra sidans passagerarsäten låg en stor mängd splittrat glas, jord och växtmaterial. Dessutom återfanns stora stenar, från 10 till 40 centimeter i diameter, på säten och på golvet.

Figur 16 - Exempel på en stor sten som återfanns på ett säte i bussen.

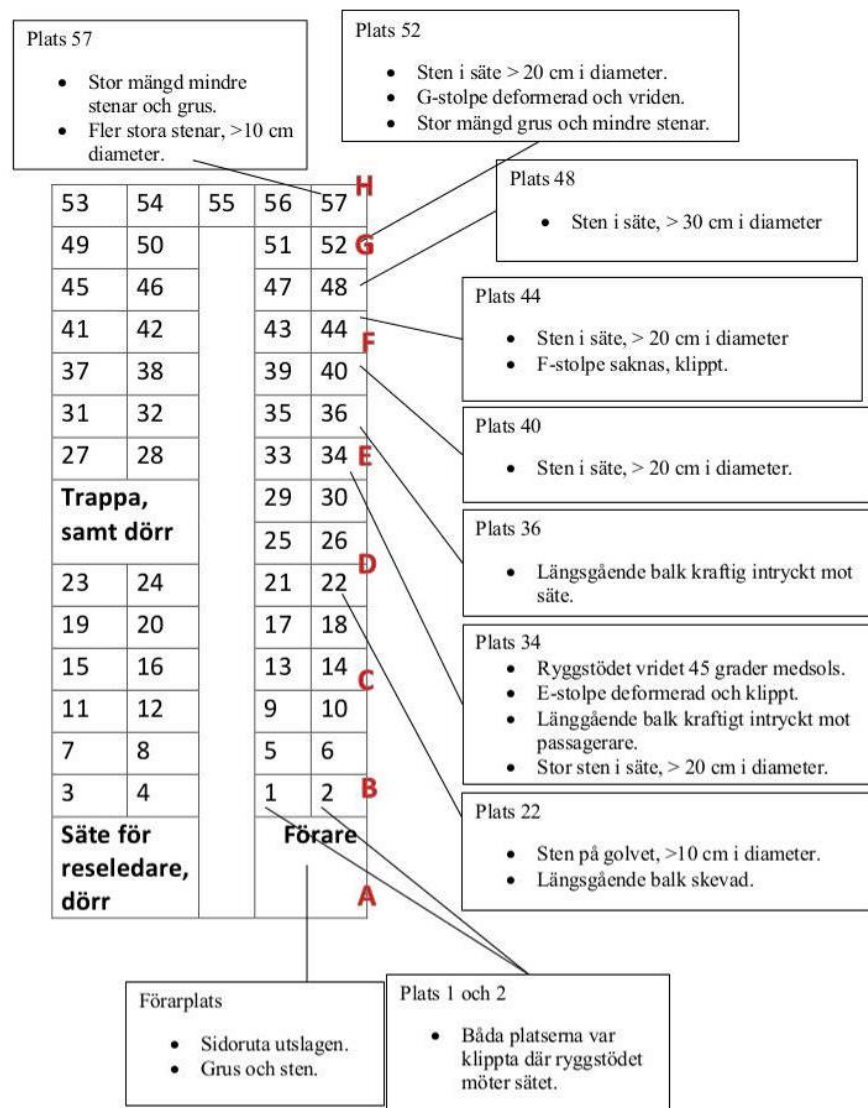
Flera av bussens takstolpar deformerades i händelsen, men ingen av dem gav vika eller släppte från sin infästning i taket eller i den längsgående balken. Stora skador kunde ses på tre av takstolparna (E, F och G). Vid platserna i anslutning till takstolparna E, F och G återfanns också flera stora stenar, både framför och bakom respektive takstolpe.

Figur 17 - Beskrivning av skador på bussen och inkastat material, med utmärkning av takstolpar i röd text enligt konventionell namngivning A-H.

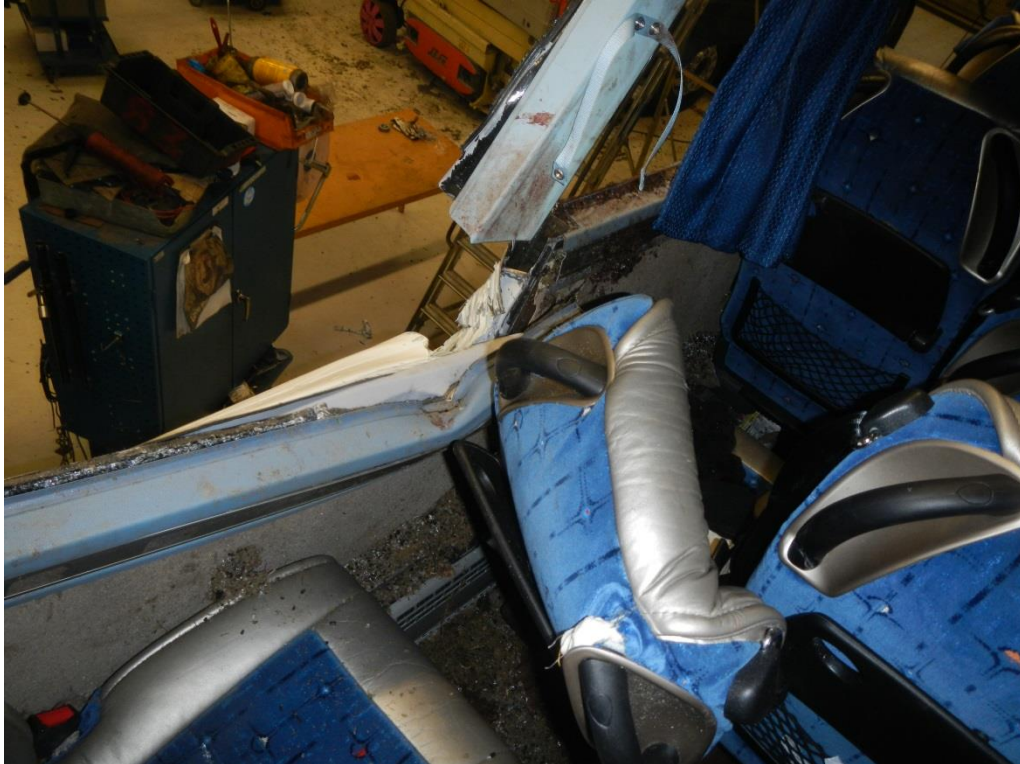
Den kraftigaste deformationen in mot passagerarutrymmet var mellan platserna 34 och 36. Den längsgående balken hade tryckts in mot ett av dessa säten och medfört en vridning av ryggstödet på ungefär 45 grader, se figur 18.

Figur 18 - Ryggstödet på plats 34 hade skjutit sig 45 grader medsols.

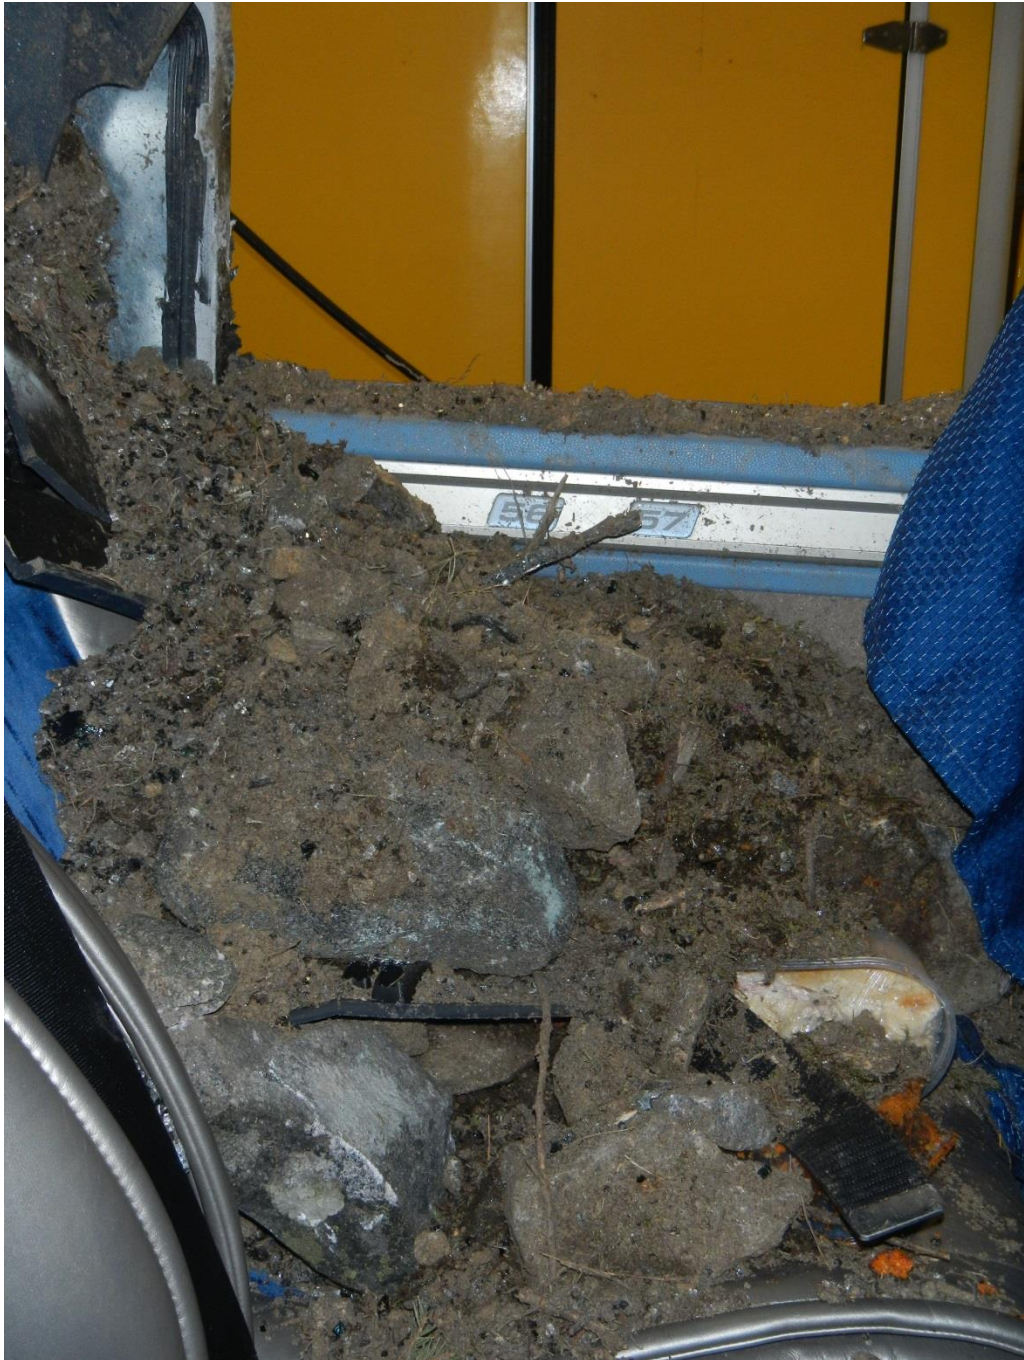
Allra längst bak i bussen, närmast fönstret vid plats 57, hade stora mängder grus, sten och glassplitter ansamlats. Där fanns det heller inte något utrymme för materialet att fortsätta bakom sätesraden, då sätet stod mot den bakre väggen.

Figur 19 - Plats 57 med stora mängder grus, sten och glasspliter i sätet.
