STATENS HAVERIKOMMISSION (SHK)
BOARD OF ACCIDENT INVESTIGATION

Rapport om
luftfartshändelse 1986-06-02
vid Krokberget, BD län
Ärende SE-HNI 20/86

SAMMANFATTNING AV UTREDNINGSRAPPORT SE-HNI 20/86

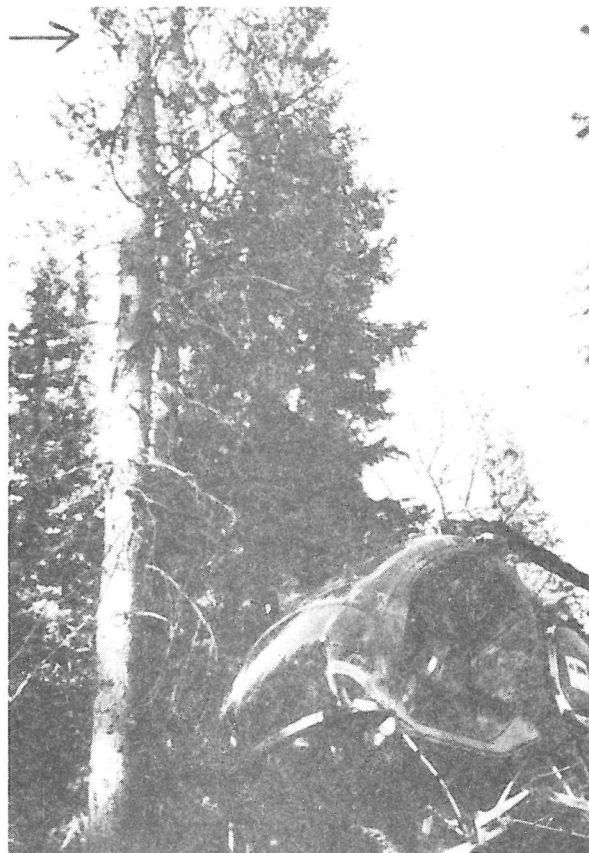
Fig 1.

Karta över Arvidsjaur-elnätet med haveriplatsen utmärkt, bilaga 1. Nedslagsplatsen utgjordes av kuperad skogsterräng med 10-12 m höga barrträd. Nedanstående fotografi visar dels ett avbrutet träd, dels själva nedslagsplatsen.

Trädet hade tydligen brutits av vid haveriet. Det var avbrutet ungefär på mitten och hade dessförinnan varit 10-12 m högt. Ytterligare var några träd avslagna i topparna. Vidare fanns skavmärken från helikoptern på stammarna till två träd som stod nära det avbrutna trädet.

Se fig 1.

Höger landningsställ bröts av och helikoptern skadades på höger sida. Höger dörr förblev dock stängd och oskadad vid nedslaget.

Alla rotorbladen kraftigt deformerade vid anslaget mot träden. Huvudrotornav med bladinfästningar dock intakta. Bladstagen brustna.

Mindre skador på stjärtbom, stjärtrotorblad och fena.

Höger bränsletank bucklig men tät. Bränsle hade runnit ut genom urluftningsrör p g a lutningen åt höger. Ca 40-50 liter bränsle kvar i vänster tank.

Huvudrotorns drivsystem intakt. Stjärtrotorns drivsystem intakt. Rotorbladen var rena, utan beläggningar.

Kabinen relativt oskadad. Kabinens bottenplåt med integrerat filter och luftintag för motorn lossliten i samband med trädkollisionen.

Under linjeinspektion i skogsterräng sjönk helikoptern igenom vid uppsvängning till nedvind. Rörande det yttre förloppet vid haveriet kan av förarens uppgifter, märken på träd vid nedslagsplatsen och skador på helikoptern slutas följande. Helikoptern fördes i sidled och under höjdminskning från kraftledningen varvid rotorbladen slog i trädtopparna. Här efter kolliderade helikoptern med ett 10-12 m högt träd som bröts av på mitten. Helikoptern rutschade sedan nedför stammarna till två intillstående träd och slog i marken med höger sida.
