STATENS HAVERIKOMMISSION (SHK)
BOARD OF ACCIDENT INVESTIGATION

Rapport om
Luftfartshändelse 1986-10-22
på Tjärnaberget, ca 10 km NV
Borlänge/Dala Airport, W län
SHK ärende SE-IDU 52/86

1987:53

SAMMANFATTNING AV UTREDNINGSRAPPORT SE-IDU 52/86

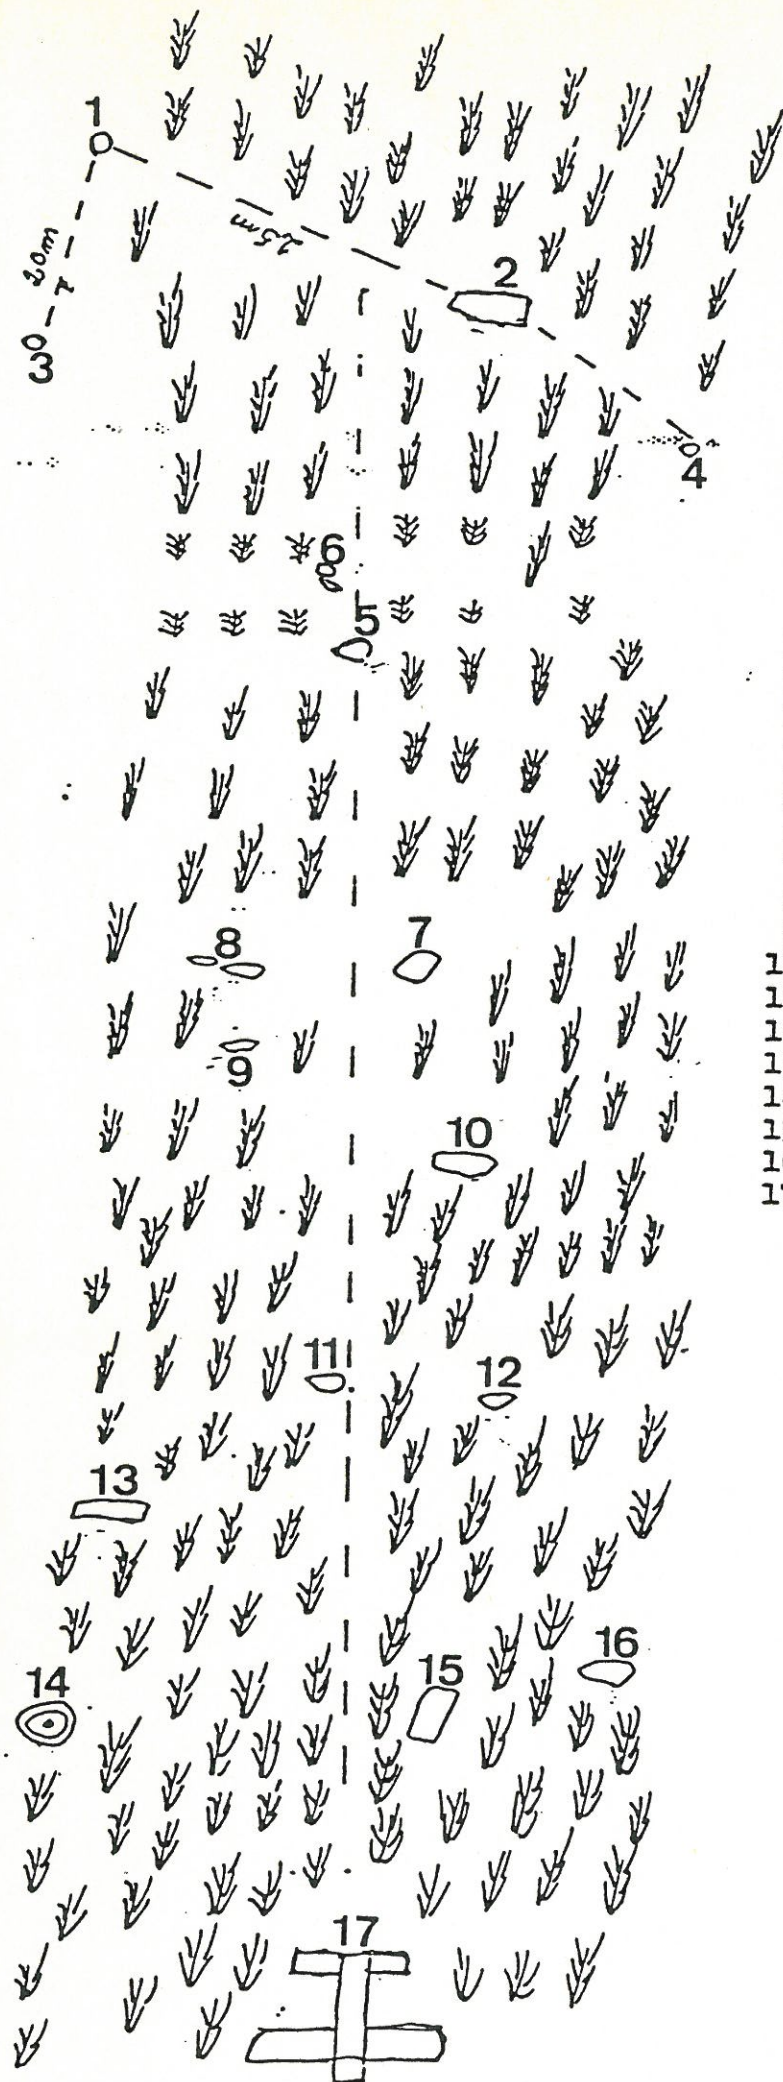
SCHEMATISK SKISS

Utvisande den plats enl. bifogade karta där flygplanet med beteckning SE-IDU anträffades havererat. Enlig kartan är platsen belägen 28 mm NNV triangelpunkt 318,1, Tjärberget.

1. Nollpunkt = Större sten
2. Bit av vinge
3. H. Positionsljus
4. Bit av vinge
5. Framdel av vinge
6. Avbrutna grantoppar
7. Skevroder
8. Vingnock och bit av klaff
9. Plexiglas
10. Höjdroder
11. Tankdel
12. Tankdel
13. H. Yttervinge
14. Noshjul
15. Motor
16. Del av roderklaff i grantopp
17. Nedslagsplats 110 meter fr. nollpunkten.
10 fr. nedslagspunkt till brytpunkten.
