STATENS HAVERIKOMMISSION (SHK)
BOARD OF ACCIDENT INVESTIGATION

Rapport om
Luftfartshändelse 1987-01-03
på Lidköping/Hovby flygplats, R län
Ärende SE-IKZ 1/87

Ärende SE-IKZ 1/87

Luftfartyg typ:	Fairchild Metro 2 SA 226 TC
Tidpunkt för händelsen:	1987-01-03 kl 10.20
Plats:	Lidköping/Hovby flygplats, R län
Typ av flygning:	Linjetaxi
Färdplan/färdtillstånd:	IFR
Antal ombord:	Besättning: 2 Passagerare: 5
Personskador:	Inga
Skador på luftfartyget:	Omfattande skador
Befälhavarens ålder, certifikat:	49 år, D-certifikat
Befälhavarens totala flygtid:	Ca 15 000 timmar, varav 181 ak- tuell typ
Styrmannens ålder, certifikat:	32 år, C-certifikat
Styrmannens totala flygtid:	3 700 timmar, varav 95 aktuell typ.

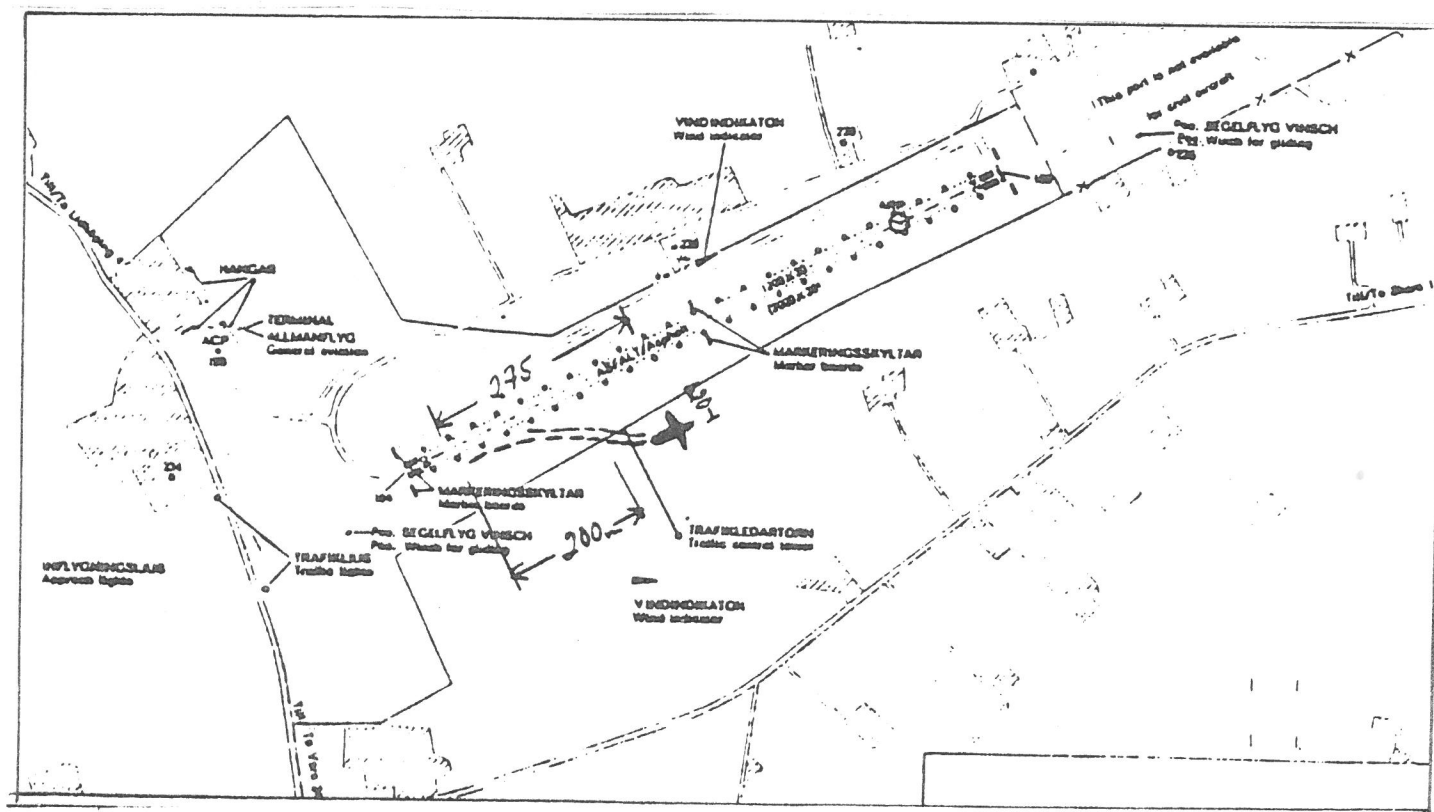
Fig 1.

Vid landning på bana 06 girade flygplanet åt höger, gick av banan och stannade ca 50 m utanför banans högra kant. Strax innan flygplanet stannade vek sig noshjulet varvid planets nosparti gick i marken.

Av polisen uppgjord skiss över flygplatsen med markering av spår efter flygplanet, fig 1.

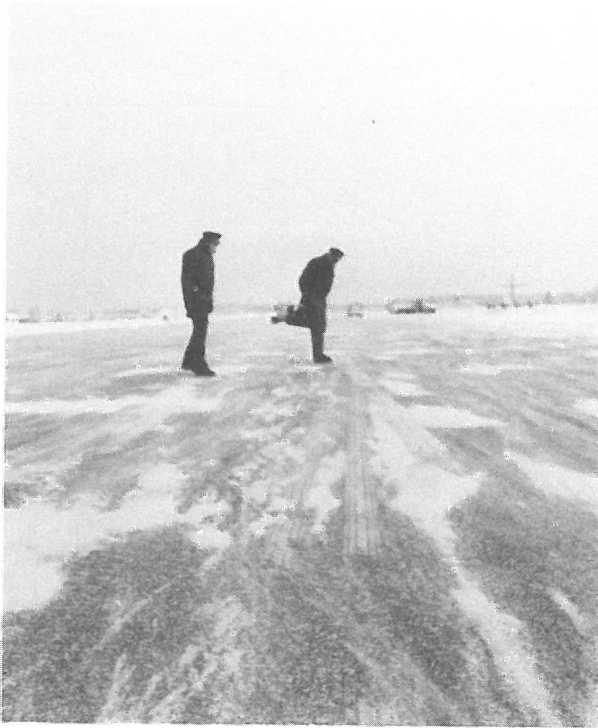
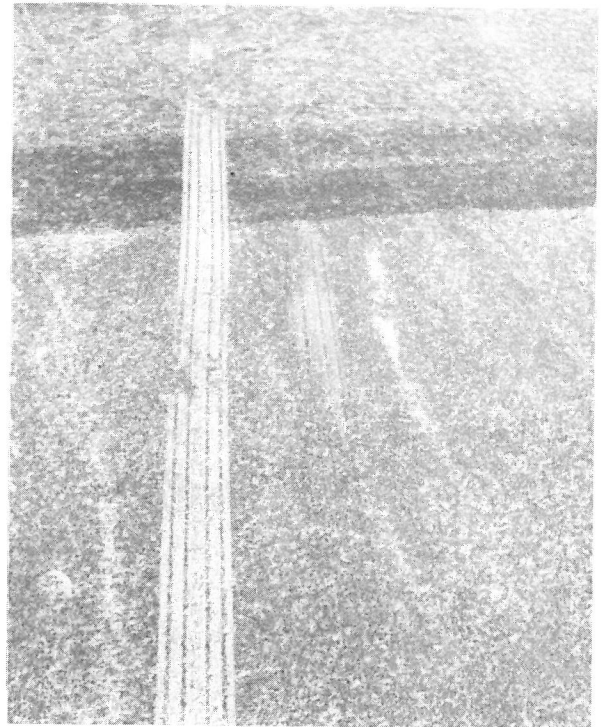
På landningsbanan, som hade rimfrostbeläggning och snöfläckar, fanns spår enligt vilka höger huvudlandställets yttre hjul omedelbart efter sättningen visat tecken till låsning. Dessa spår har fotograferats, se fig 2 och 3.

Förarens uppgift att flygplanet dragit åt höger omedelbart efter sättningen styrks av de bromsspår som efter händelsen observerats och fotograferats. Av hjulspåren framgår att endast det yttre högra hjulet antingen låst sig eller roterat så långsamt att betydande rullmotstånd uppstått. Eftersom den tekniska undersökningen klarlagt att båda högerhjulens bromsar var i god kondition är det ej sannolikt att föraren vid ev ansatt höger broms kunnat påverka endast det yttre hjulet och ej som normalt båda samtidigt.

Det har ej gått att fastställa orsaken till varför högra ytterhjullet låst sig eller roterat så långsamt att betydande rullmotstånd uppstått. Vid kontakt med andra operatörer av samma flygplantyp har SHK emellertid erfarit att det ej är ovanligt med tillfällig fastfrysning av något eller några bromsbelägg efter start.

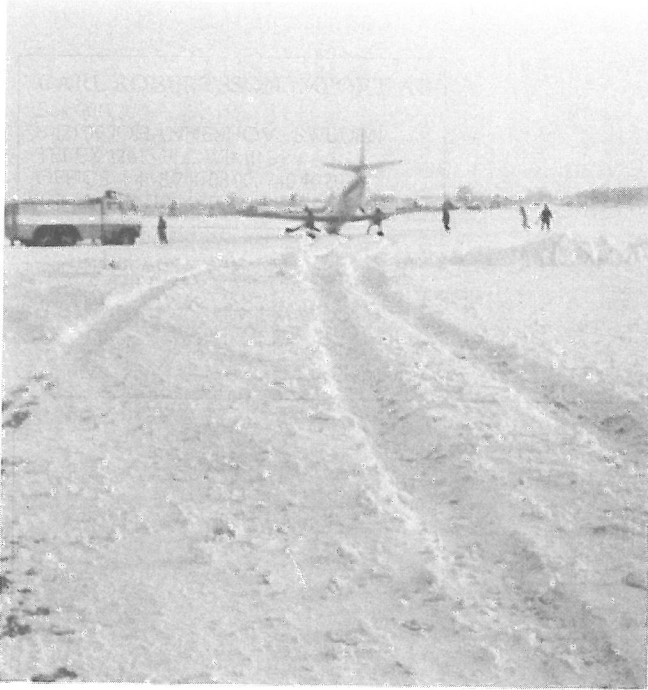
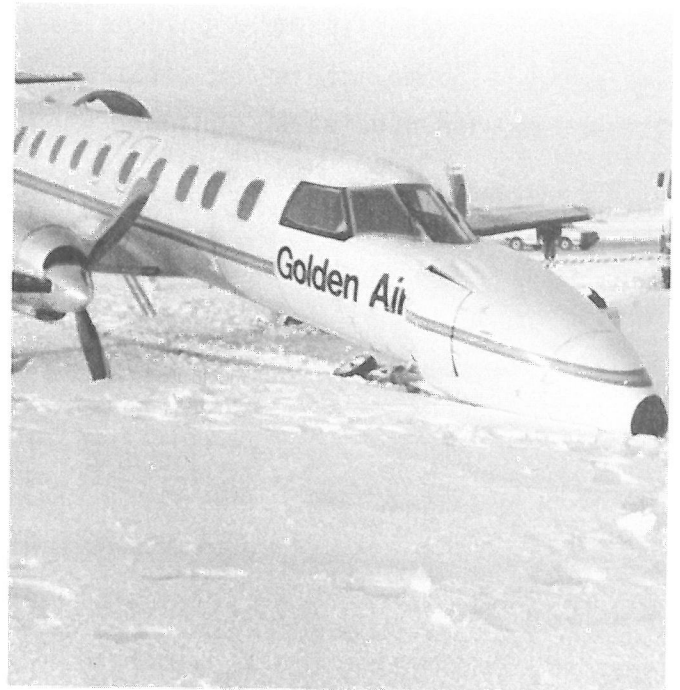
Då flygplanet rullat av banan har motståndet från snö och ojämnheter i marken överskridit hållfastheten av noshjulsbenets infästningsdetaljer, varför detta vikts bakåt och in under flygplanskroppen. Som en följd av detta har nospartiet slagit i marken och har propellerbladens roterande rörelser hastigt bromsats upp då de träffat snö och markunderlag. Foton över haveriplatsen, se fig 4 och 5.

Nospartiet var knäckt ca 10° nedåt genom en linje dragen vid främre bagagedörrarnas akterspant.

Noshjulsbenets främre draghävvarmsenhet var lossliten från fundamentet. Huvudinfästningen hade kraftiga strukturella deformationer.

Höger sidas propellerblad var bakåtböjda 20-25 cm. Ett blad hade kraftigt slagmärke. Motorfundamentet hade inga synliga skador. Motorn gick att rotera.

Vänster sidas propellerblad var bakåtböjda 30-50 cm. Inga slagmärken. Rördetaljer i motorfundamentet var stukade. Bränslekontrollenheten hade slitit sönder sina monteringsbultar och hängde fri. Spinnerns kollektorplåt hade skrapat i formkåporna. Motorn gick att rotera.

Mot bakgrund av skadorna på propellerblad och motorer bedöms att bladen haft "fine" eller "reverse pitch" vid islag mot marken.
