STATENS HAVERIKOMMISSION (SHK)  
BOARD OF ACCIDENT INVESTIGATION

Rapport om  
Luftfartshändelse 1987-01-15  
vid Mariannelund, F län  
Ärende SE-HND 3/87

Ärende SE-HND 3/87

Luftfartyg typ:	Helikopter Hughes 269 C
Tidpunkt för händelsen:	1987-01-15 ca kl 15.40
Plats:	Vid Mariannelund, F län
Typ av flygning:	Landning
Väder:	Mulet, uppehållsväder
Antal ombord:	Besättning: 2
Personskador:	Inga
Skador på luftfartyget:	Totalhaveri
Förarens ålder, certifikat:	58 år, B- och BH-certifikat
Förarens totala flygtid:	Ca 16 000 timmar, varav ca 9 000 helikopter

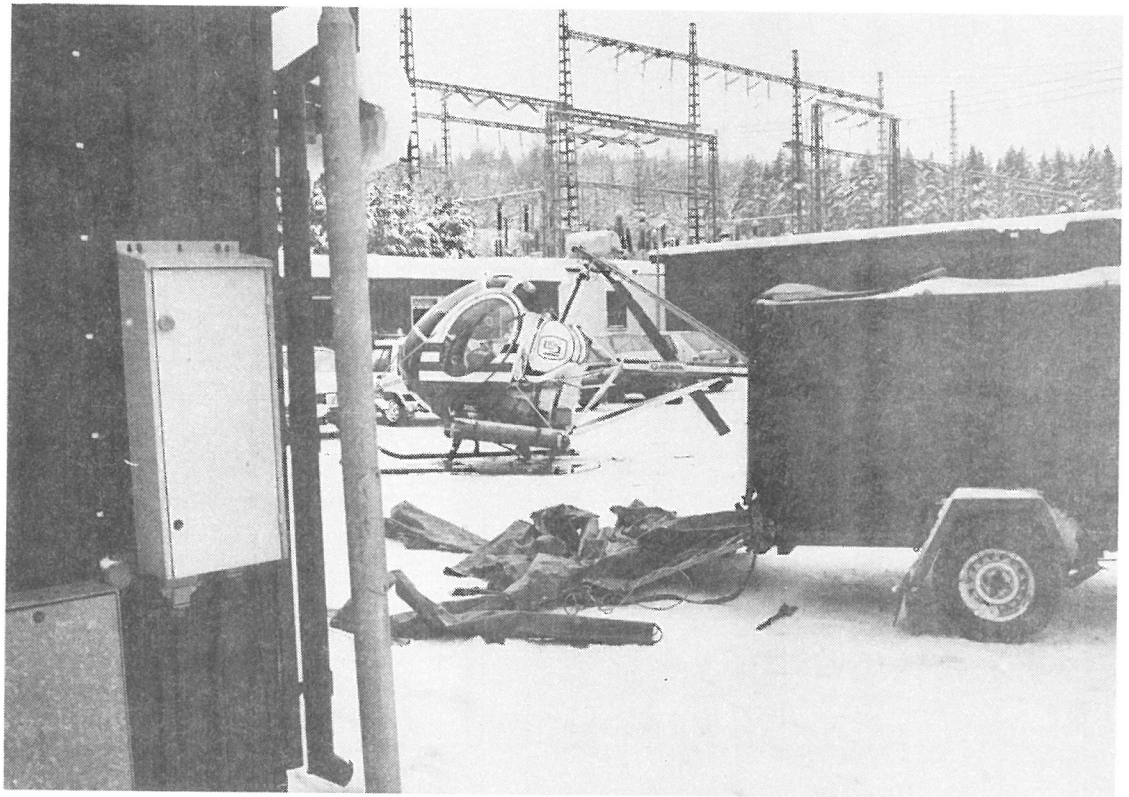
Fig 1.

Samtliga rotorblad kraftigt deformerade. Två bladstag avbrutna. Stöttorna för rotormasten brustna så att masten fällts bakåt. Fenan och stjärtbommen skadade av rotorblad. Även kabintaket skadat. Strukturella skador i kropps konstruktion.

En man, som var anställd vid kraftföretaget och medhjälpare vid linjeinspektion, hade placerat kapell till helikoptern intill en vägg på förrådsområdet. Kapellen var ej hopbundna och ej heller förankrade på marken. Från helikoptern var de skydda av en bil jämte släpvagn. Ett av kapellen påverkades av rotorluften som böjdes av efter väggen och förde upp kapellet i luften. Omedelbart efter sättningen föll kapellet ned i rotorn. Denna var fortfarande i full rotation. Kappellet, som var av nylon med stor draghållfasthet, fastnade i rotorbladen och åstadkom obalans i dessa. Helikoptern krängde därför häftigt och förflyttades 5-6 m framåt. Genom skakningarna brast bladstagen och infästningen för rotormasten. Masten tippade sannolikt först framåt och skadade kabinen och föll sedan bakåt varvid rotorbladen slog i fenan och stjärtbommen.

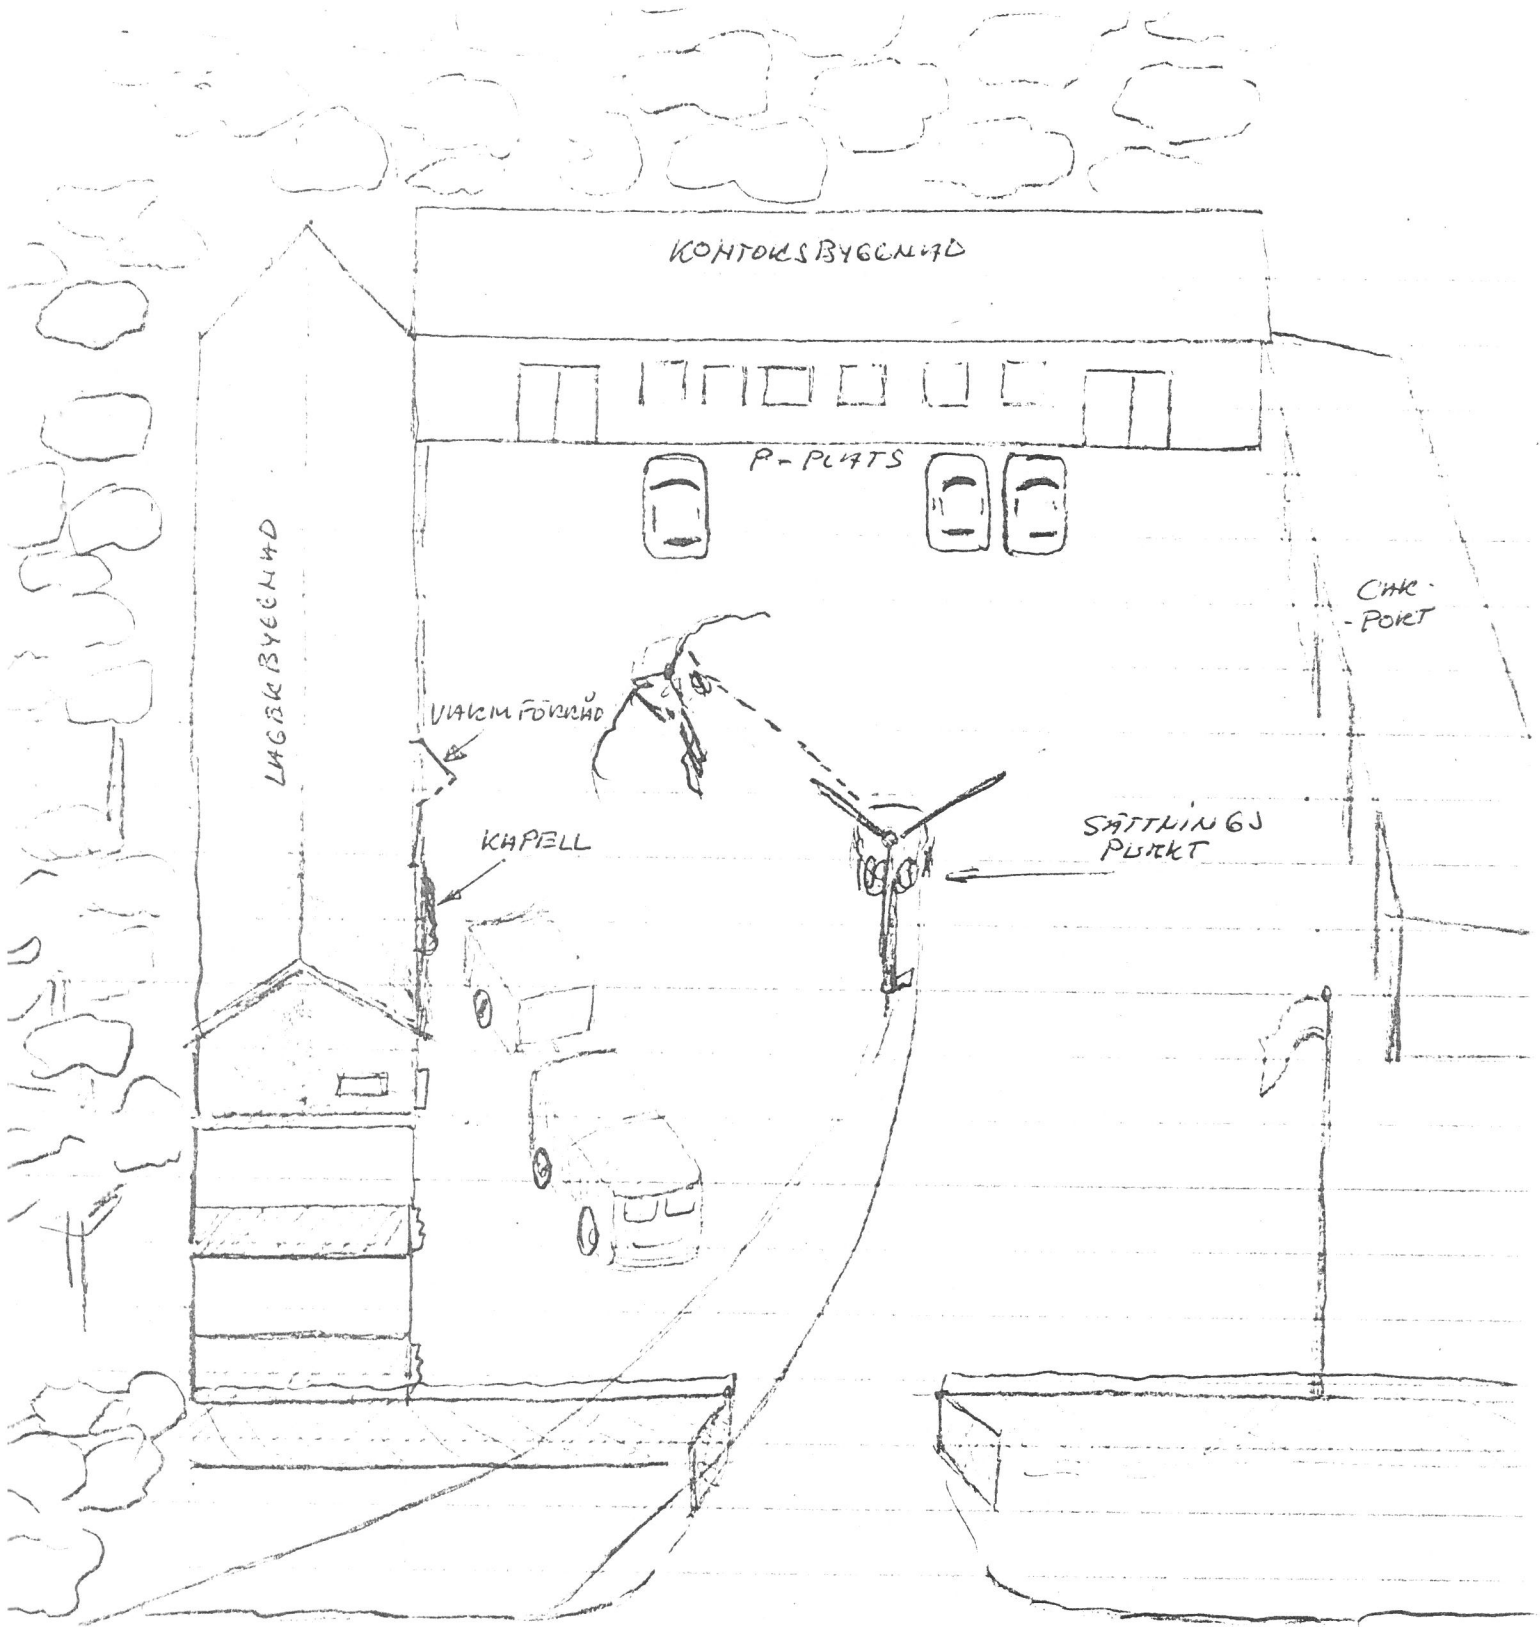
Förrådsområdets yta ca 28 m x 23 m. På området fanns, förutom medhjälparens bil jämte släpvagn, tre parkerade bilar och en flaggstång.
