STATENS HAVERIKOMMISSION (SHK)
BOARD OF ACCIDENT INVESTIGATION

Rapport om
Luftfartshändelse 1986-06-24
Medåker, U län
Ärende SE-TKP 31/86

SHK SE-TKP 31/86

Luftfartyg typ:	Schleicher Ka 6CR
Haveriplats, datum:	Medåker, U län 1986-06-24
Typ av flygning:	Sträckflygning
Antal ombord:	1
Personskador:	Inga
Skador på luftfartyget:	Omfattande
Förarens ålder, certifikat:	24 år, S-certifikat
Förarens totala flygtid:	125 flygtimmar

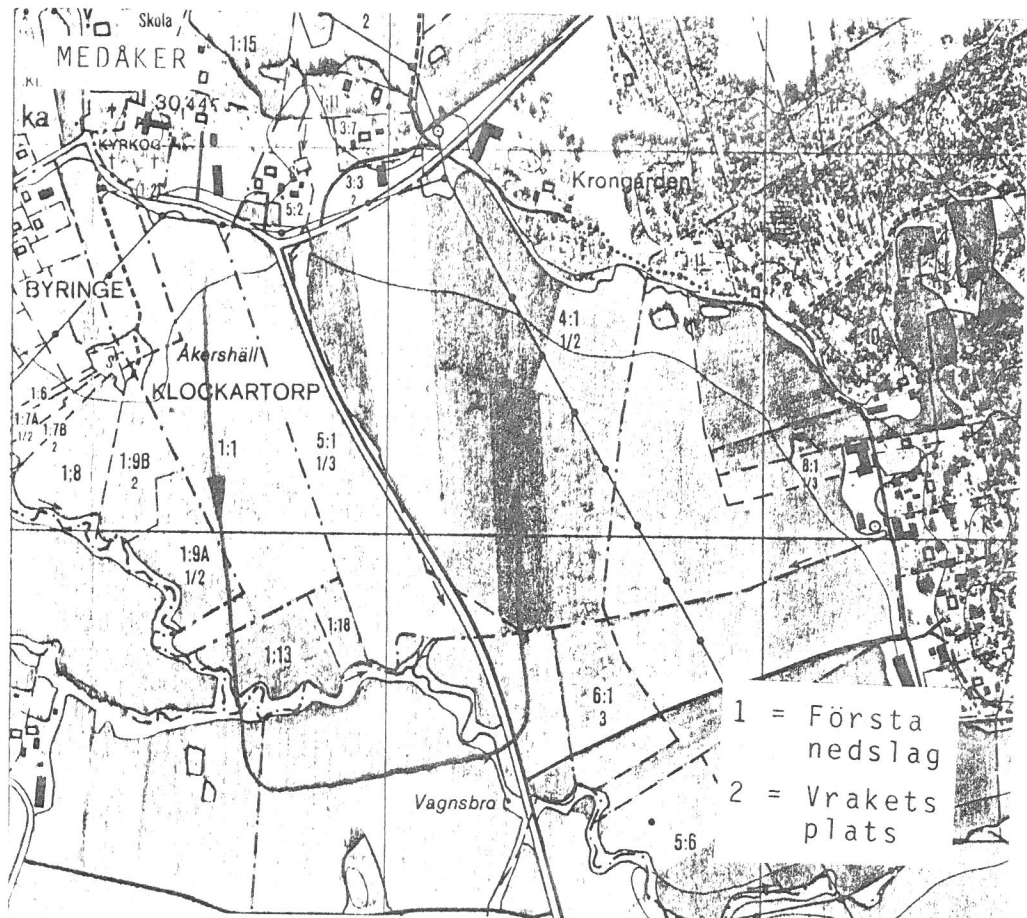
Avsedd utelandningsplats var ett i Medåker, 11 km NW Arboga flygplats, belägen, i nord-sydlig riktning orienterat 300 m långt och 40 m brett nyslagent fält. I nordänden begränsades fältet av en med el-stängsel inhägnad kohage.

Fältets höjd över havet är ca 20 m, dvs 5 m över startplatsens nivå.

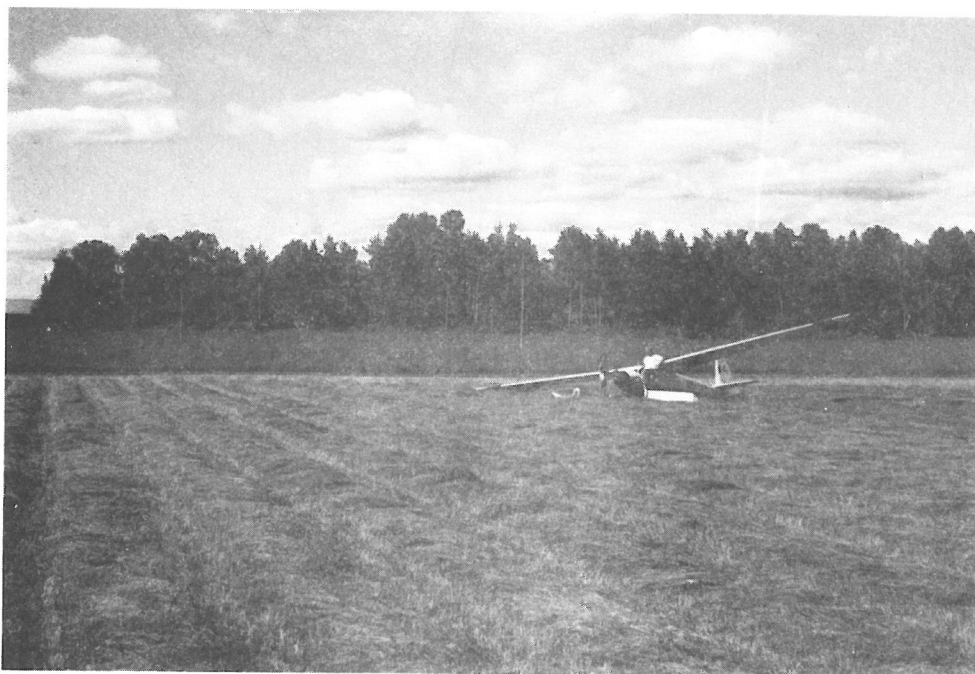
Haveriet inträffade vid landning på utsedd utelandningsplats. Första markkontakten skedde ca 260 m in på åkern varefter segelflygplanet stannade efter 20 m.

Haveriplatsen med hösträngarna i landningsriktningen.
