STATENS HAVERIKOMMISSION (SHK)  
BOARD OF ACCIDENT INVESTIGATION

Rapport om  
Luftfartshändelse 1986-05-09  
2 km V om Ittevore, BD län  
Ärende SE-IMM 18/86

ÄRENDE SE-IMM 18/86

Luftfartyg typ:	De Havilland Beaver DHC-2
Tidpunkt för händelsen:	1986-05-09 kl 1443
Plats:	Ca 2 km v om berget Ittevare, BD-län
Typ av flygning:	Taxiflygning
Väder:	Varierande sikt
Antal ombord:	Besättning: 1 Passagerare: 0
Personskador:	Lindriga
Skador på luftfartyget:	Omfattande skador
Förarens ålder, certifikat:	39 år, B, BH, MM-certifikat
Förarens totala flygtid:	Ca 3681 timmar varav 750 på flygplan och 2931 på helikopter

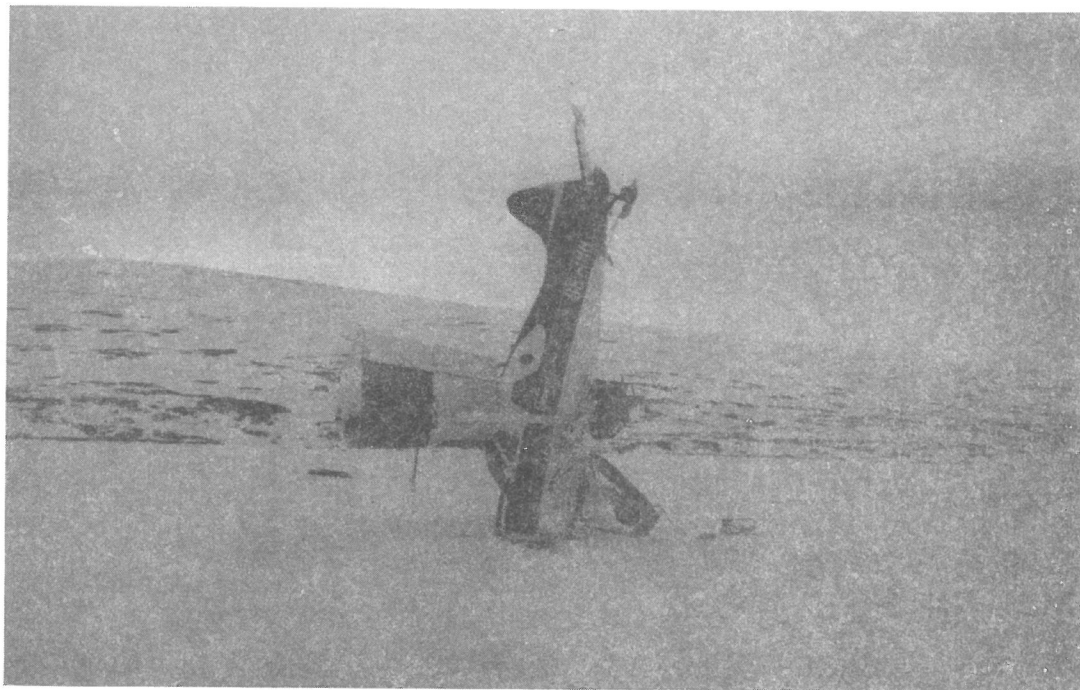
Fig 1 Flygplansvraket

kolliderade flygplanet med marken innan föraren hann återfå ytterre referenser. Vänster vinge träffade marken först, huvudstället trycktes delvis in i flygkroppen och flygplanet stannade slutligen på nosen i nästan vertikalt läge. Föraren hade tagit ut nästan full klaff och bedömer farten (=IAS) till 50 knop med en motvinds-komponent om ca 15 knop. Han kuperade motorn innan flygplanet gick över nosen.

Fotografi av haveriplatsen med flygplansvraket, se fig 1.

Omfattande struktuella skador. Vraket ej närmare undersökt.

Föraren förlorade yttre referenser på grund av rådande siktförhållanden och kolliderade med flygplanet mot marken.
