STATENS HAVERIKOMMISSION (SHK)
BOARD OF ACCIDENT INVESTIGATION

Rapport om
Luftfartshändelse 1986-06-02
på Osdalsfältet/Borås, P län
Ärende SE-EYA 21./86

SAMMANFATTNING AV UTREDNINGSRAPPORT
ÄRENDE SE-EYA 21/86

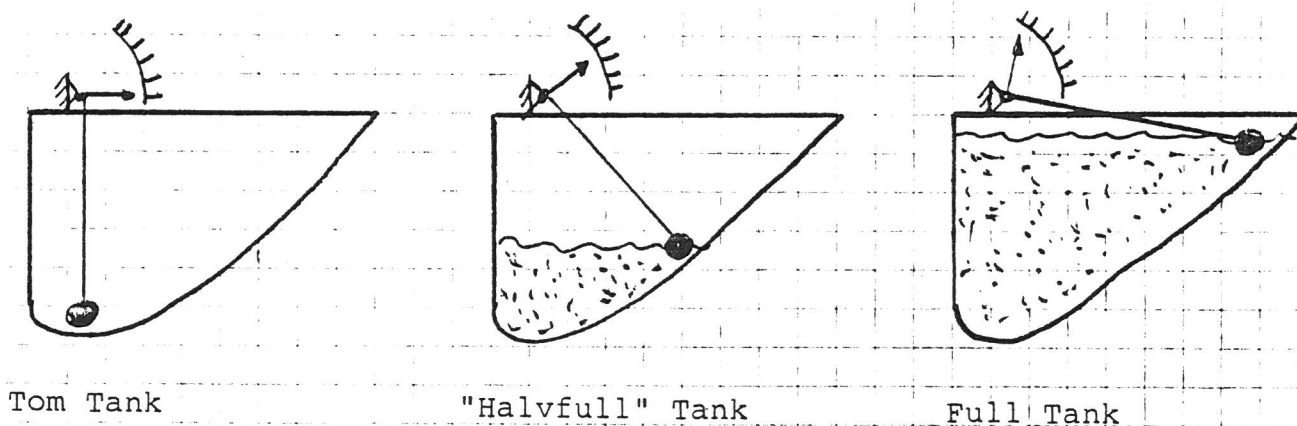
Fig 1

Bränsletankens och bränslemätarens konstruktion framgår av fig 1. Konstruktionen är sådan att bränslemätaren är icke-linjär samt att mätarnålen kan röra sig trots att tanken är tom.

Bränslemätaren är placerad på motorplåtarna ca 1,8 m framför vindrutan. Mätaren visar kvarvarande bränslemängd i gallon och har förhållandevis mycket stort utslag vid liten kvarvarande bränslemängd. På aktuellt flygplan var siffrorna på mätaren otydliga.

P g a bränsletankens utformning går det inte att visuellt kontrollera bränslenivån genom tanklocket och knappast heller att kontrollera nivån med dipsticka.

Föraren hade veckan före aktuell flygning blivit influerad på flygplantypen. Läraren hade allmänt informerat om att man ej bör lita på bränslemätare av den här typen, men han hade ej informerat om de speciella förhållanden på PA-25 enligt fig 1.

Förarens uppfattning om kvarvarande bränslemängd grundades på följande. Han gick helt på bränslemätarens utslag när det gällde bränslemängden. När mätaren före första starten gav halvt utslag tolkade han detta som halv tank, d v s 75 liter. Av faktaredovisningen i avsnitt 1.6 framgår emellertid att bränslemängden vid detta utslag är ca 40 liter. Vidare trodde föraren efter fyra släp att det fanns gott om bränsle kvar, eftersom bränslemätaren ej stod stilla (jfr avsnitt 1.17). Av faktaredovisningen i avsnitt 1.6 framgår emellertid att mätaren på den aktuella flygplantypen inte slutar röra sig ens när tanken är tom.

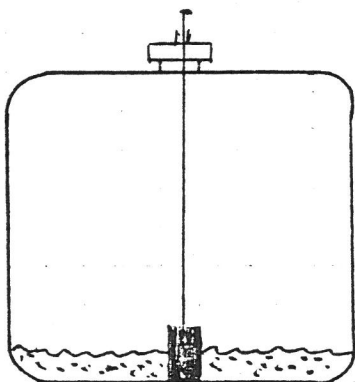
Fig 2

Föraren hade erfarenheter från annan flygplantyp (typ Turbulent) med bränsletank/ mätarsystem enligt fig 2. På den flygplantypen finns det enligt föraren bränsle för ca 35 minuter kvar när bränslemätaren slutar "guppa".
