STATENS HAVERIKOMMISSION (SHK)
BOARD OF ACCIDENT INVESTIGATION

Rapport om
Luftfartshändelse 1986-06-19
Lillhärdal V om Sveg, Z län
Ärende SE-HNM 25/86

SAMMANFATTNING AV UTREDNINGSRAPPORT SE-HNM 25/86

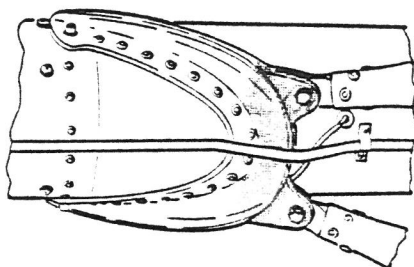
Fig 1. Fästplatta

Det konstaterades att "Tailboom Center Attachment Fitting" P/N 269A 2324-7 hade spruckit mellan nitarna för anslutning av "Attachment Fitting" till stjärtbommen. Vid visuell kontroll av brottytorna upptäcktes att i den yta av flänsen på fästplattan med anliggning mot stjärtbommens struktur visade tecken på gamla sprickor. I den yta som är för ögat synlig när fästplattan är monterad på stjärtbommen kunde sprickan tolkas som ett restbrott. Det beslöts att detaljerna skulle sändas till Försvarets Materielverk, Malmslätt för analys.

Området för sprickundersökning enligt SIN No N-165.1 Part I och II har markerats med skugga på fig 1 (nitningen till stjärtbommen omfattas ej av kontrollen enligt penetrantmetoden).

Den tekniska undersökningen visar att fästplattan för stjärtbommens stag till kroppsstrukturen, "Tailboom Center Attachment Fitting", brustit på grund av utmattning. Därigenom har stjärtbommen brutits loss i infästningspunkterna till kroppsstrukturen. Stjärtrotorns drivaxel och stötstången för stjärtrotorns manövrering har härvid också brutits av vid kroppsstrukturen och tillsammans med stjärtbommen separerat från helikoptern. Stjärtrotorenheten med stabilisator och drivaxel har i detta förlopp skiljts från stjärtbommen på grund av att ett rotorblad träffat stabilisatorn.

Någon anledning till utmattningsbrottet har ej kunnat fastställas. Det får antas ha orsakats av olika slags belastning under en längre tid. Vid den kontroll som utförts vid 100 timmars tillsynerna har det inte varit möjligt att upptäcka den fortgående sprickbildningen i fästplattan då denna är monterad på stjärtbommen.

Luftfartsverket bör tillse att en utökad kontroll enligt Hughes Service Information Notice No N-165.1 Part I och II, LVA 1608, avseende hela fästplattan med anläggningsyta mot stjärtbommen, utförs av samtliga svenskregistrerade Hughes 269 vilkas stjärtbom har mer än 500 timmars gångtid.
