STATENS HAVERIKOMMISSION (SHK)
BOARD OF ACCIDENT INVESTIGATION

Rapport om
Luftfartshändelse 1986-07-21
Skövde, R län
Ärende SE-TLK 33/86

SHK SE-TLK 33/86

Luftfartyg typ:	Scheibe Bergfalke IV
Haveriplats, datum:	Skövde flygplats 1986-07-21
Typ av flygning:	Skolflygning
Antal ombord:	2
Personskador:	Svåra (båda)
Skador på luftfartyget:	Totalhaveri
Förarens ålder, certifikat:	43 år, S-certifikat, segelflyglärare
Förarens totala flygtid:	440 flygtimmar

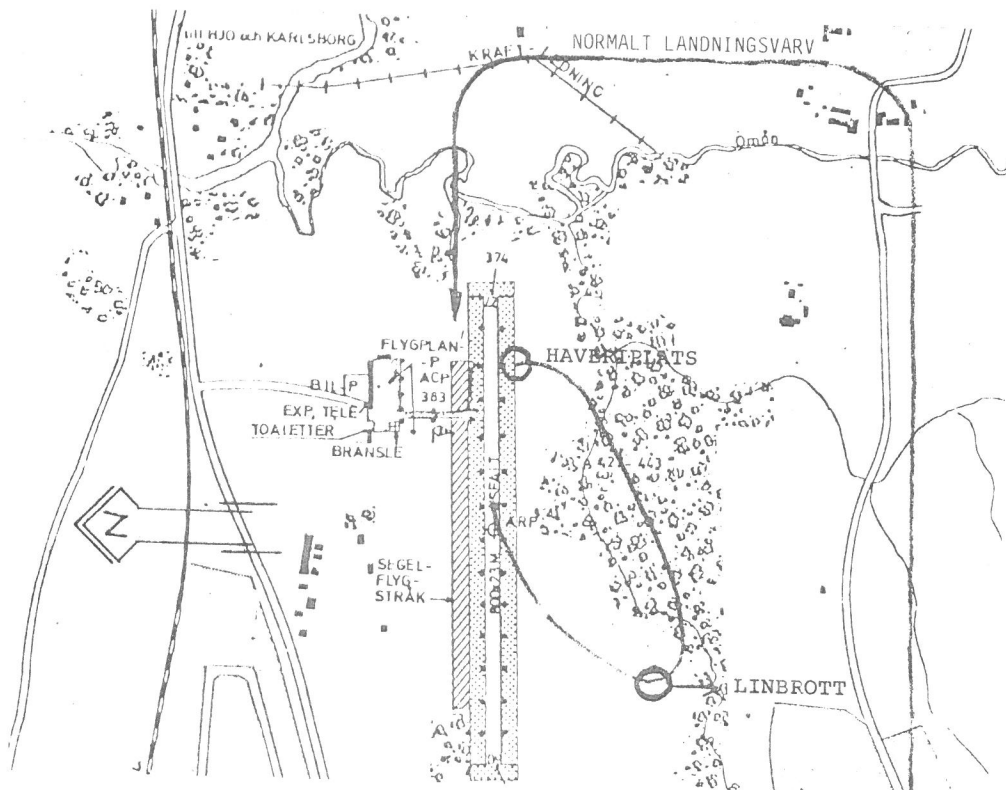
Segelflygplanet tog mark vid sidan av södra grässtråkets kant där markytan sluttar nedåt mot söder.

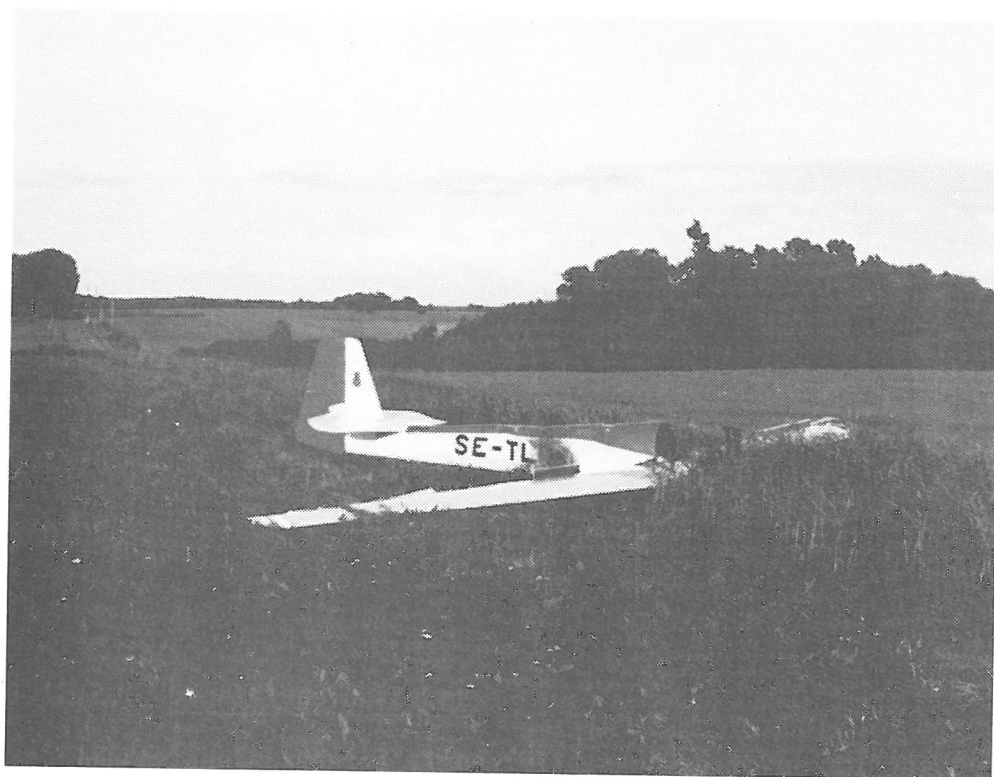
Segelflygplanets vänstra vinge följt av nospartiet kolliderade med marken i en dykningsvinkel på 50-70°. Den faktiska kollisionsvinkeln mot marken var ännu större p g a markytans lutning på haveriplatsen.

Vid kollisionen mot marken initierades en vridning åt vänster varvid segelflygplanet stannade uppe på grässtråket efter ca 90° rotation.

Skador på segelflygplanet: Flygkroppen totalförstördes till 2 m framför fenan. Vänster vinge avslagen 4 m från vingroten och skevrodret förstördes. Höger vinge fick stora fanér- och dukskador, eventuellt balkbrott. Stabilisator och höjdroder var oskadade.

Samtliga skador bedöms ha uppkommit i samband med haveriet.

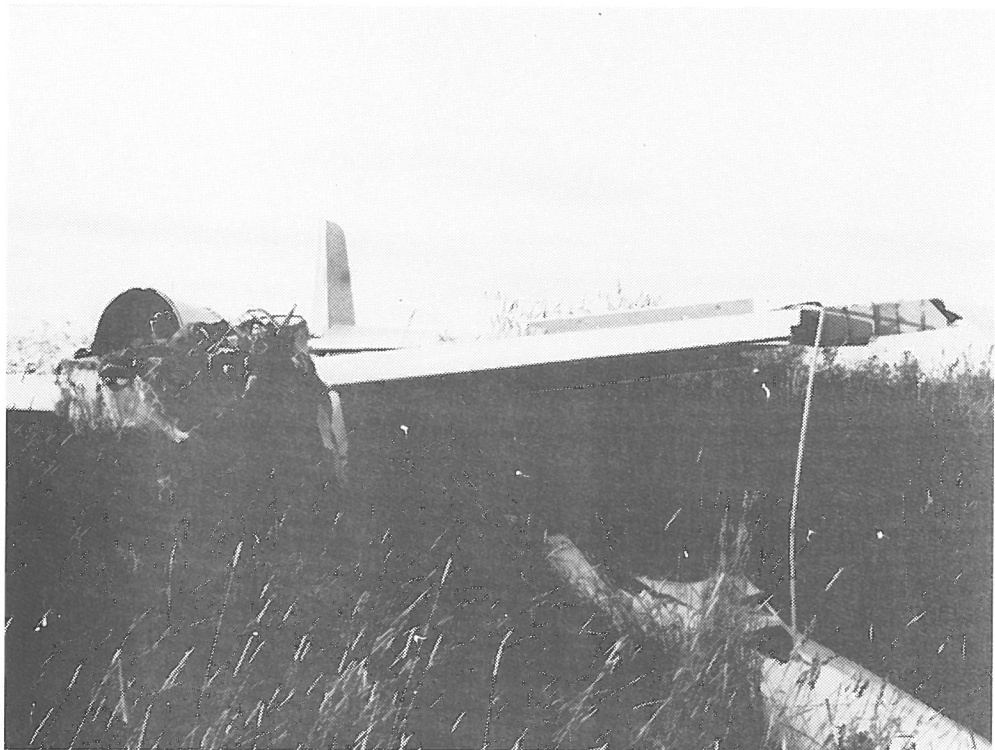
Då främre sittbrunnen krossades och den bakre fick stora skador (kraftigt hopklämd och upptryckt botten) var överlevnadsmöjligheterna begränsade. Fastbindningsremmar med infästningar förblev intakta vilket sannolikt räddade livet på piloterna.
