STATENS HAVERIKOMMISSION (SHK)  
BOARD OF ACCIDENT INVESTIGATION

Rapport om  
Luftfartshändelse 1986-07-10  
Ludvika, W län  
Ärende SE-TZN 32/86

SHK SE-TZN 32/86

Luftfartyg typ:	Grob G103A Twin II Acro
Haveriplats, datum:	över Ludvika, W län 1986-07-10
Typ av flygning:	Allmän flygträning
Antal ombord:	2
Personskador:	Inga
Skador på luftfartyget:	Omfattande
Förarens ålder, certifikat:	26 år, S-certifikat
Förarens totala flygtid:	156 flygtimmar

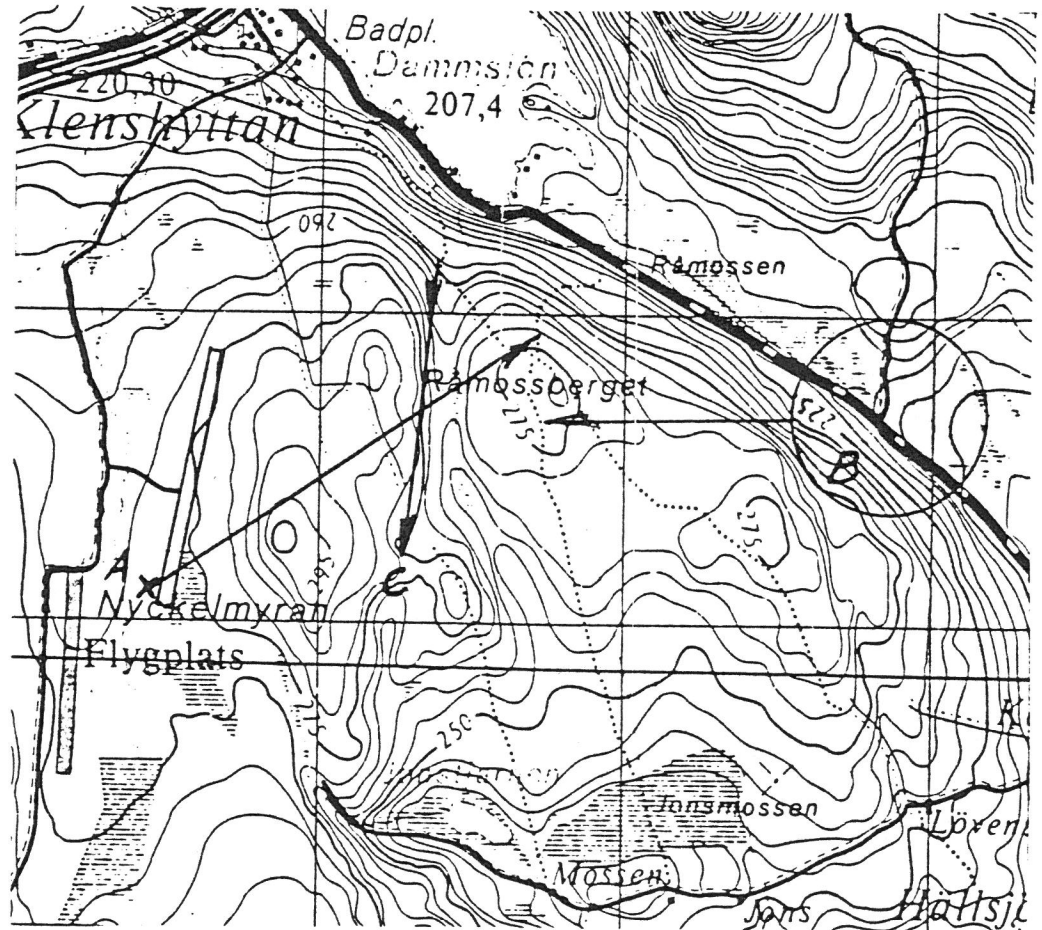
- A: Bogserförarens plats och synriktning.
- B: Segelflygare i luften på hög höjd.
- C: Segelflygplanets läge; inverterad flygning söderut, urgång norrut.

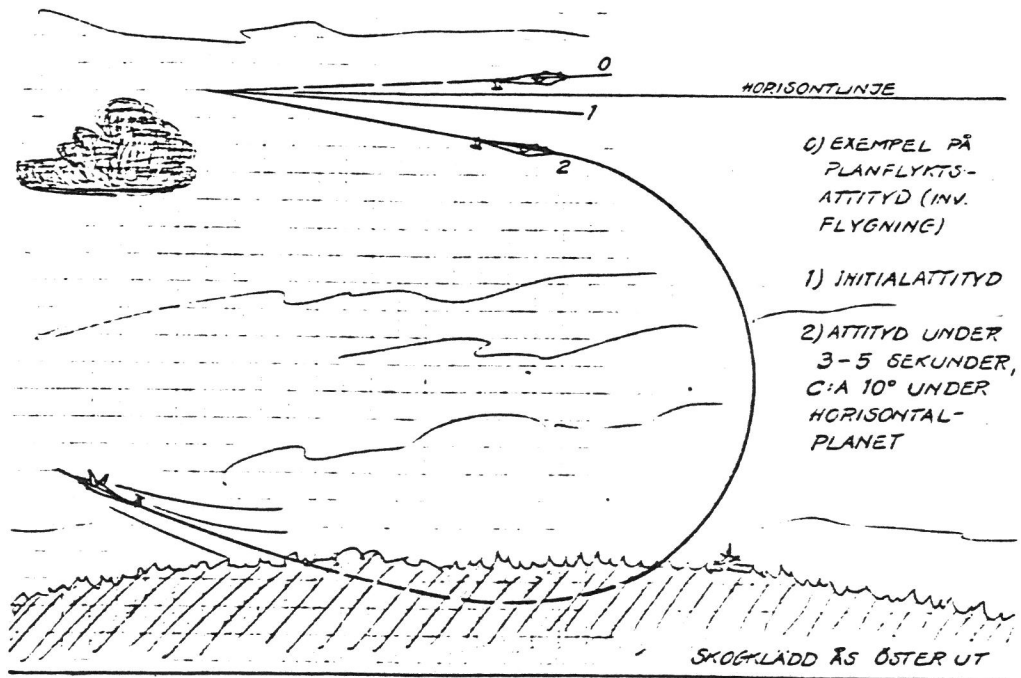
Efter att ha bogserats upp på 600 m höjd och med hjälp av termiken stigit till 1100 m, ville föraren känna på segelflygplanet och utförde fyra loopingar. I avsikt att pröva flygning i ryggläge gick föraren sedan in i ytterligare en looping för att när segelflygplanet nått toppen av denna plana ut i inverterat läge. Spaken fördes emellertid ej tillräckligt mycket framåt varför segelflygplanet accelererade under dykning. För att ta segelflygplanet ur detta läge tog föraren på ca 800 m höjd spaken åt sig i avsikt att göra en halvroll. Farten ökade då mycket snabbt, till minst 300 km/h, och för att komma runt fick föraren dra mycket hårt. G-mätaren visade enligt föraren 8g, utan att någon upplevde grey-out eller black-out. Luftbromsarnas täckluckor sögs ut och vibrerade. För att förhindra att luftbromsarna sögs ut höll båda reglaget inne. Mellan 200 och 150 km/h upphörde vibrationerna. Upptagningen var enligt besättningen på 300 m höjd i sitt lägsta läge men vittnesuppgifter styrker att segelflygplanet var på under 75 m höjd över flygplatsens nivå, då det försvann ur synhåll bakom en skogsridå.

Bogserföraren, som utfört bogsersläpet, hade landat och parkerat bogserflygplanet vid banändan. Se hans illustration ovan. Hans uppmärksamhet riktades på segelflygplanet i det läge när det gick in i ryggläget. Han tog då genast radion och uppmanade föraren att upphöra med den typen av flygning och komma ned så att man fick tala igenom saken. Meddelandet kvitterades ej från segelflygplanet men hade uppfattats.
