## *Slutrapport RL 2015:05*

**Olycka vid Långtora flygplats den 9 juli 2014 med motorsegelflygplanet SE-UST av modellen DG-800B, opererad av en privatperson.**

Diariernr L-84/14

2015-04-22

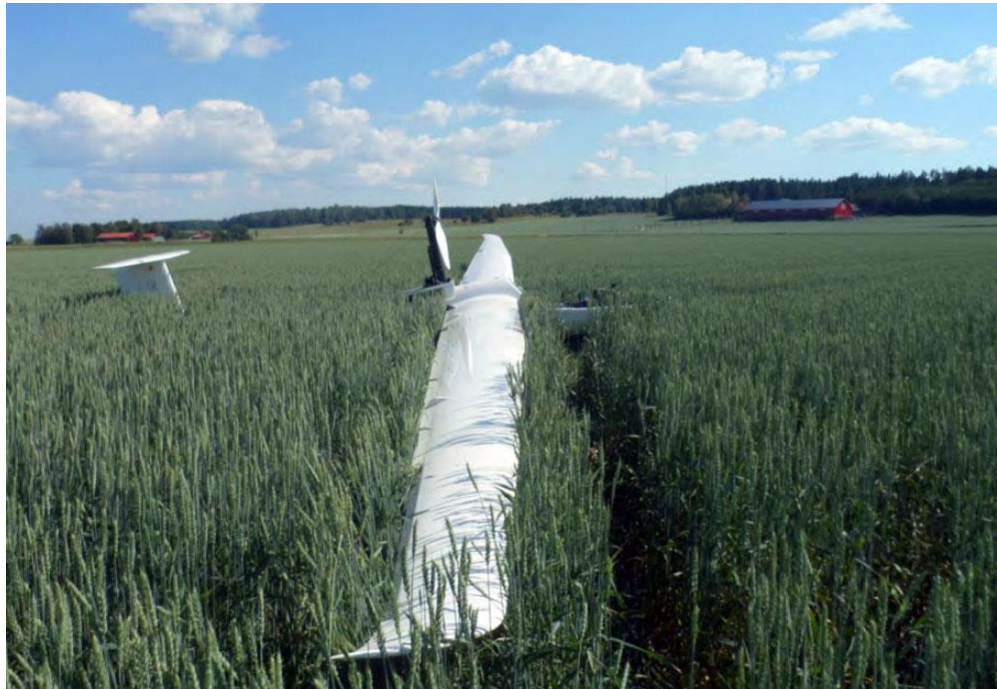
Föraren startade från Långtora flygplats, stråk 07. Strax efter starten började motorn gå orent. På 30 meters höjd stannade motorn och föraren utförde en landning på en åker beväxt med hög säd. I samband med utflytningen tog höger vinge i säden varvid flygplanet vred sig 90 grader och tog mark kraftigt. Föraren kunde själv lämna flygplanet efter att ha fått hjälp att lossa huvet av vittnen till händelsen.

Figur 1. Segelflygplanet efter landning. Foto: Torleif Hiort.

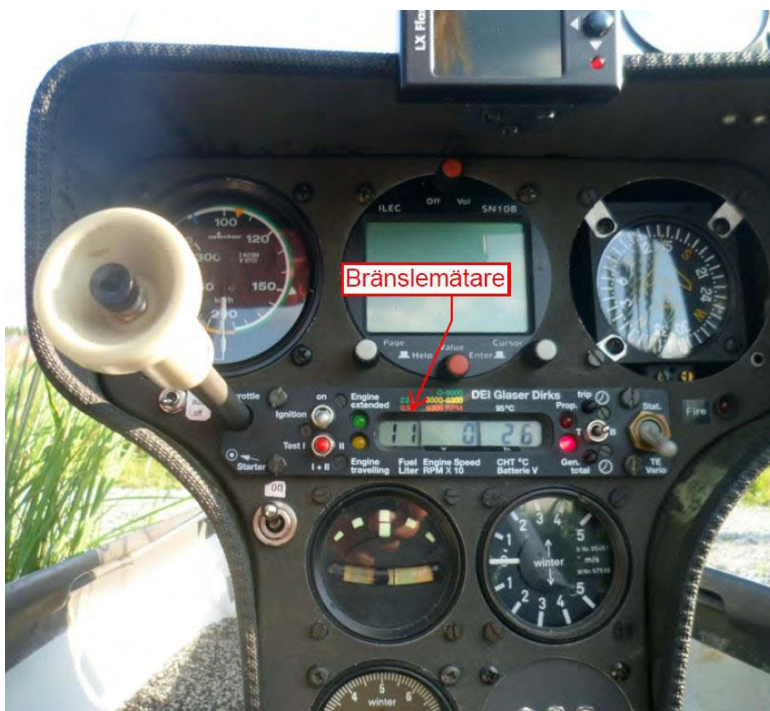
Före flygningen visade den elektroniska bränslemätaren att det fanns 11 liter bränsle ombord.

Vid kontroll av bränslemängden efter olyckan konstaterades att tanken var tom. Bränslemätaren visade dock fortfarande att det fanns 11 liter kvar.

Enligt tillverkaren kan felaktiga värden för bränslemängd uppstå om kondensatorplattorna är smutsiga eller om kalibreringen utförs när tanken inte är full.

Figur 2. Segelflygplanets bränslemätare med 11 liter indikerat. Foto: Torleif Hiort.

Bränslemätningssystemet fungerade utan anmärkning när det hade kalibrerats efter olyckan. Det har inte gått att med säkerhet fastställa vad felvisningen berodde på.

*Erfarenhet från senare år är att de elektroniska bränslemätarna inte alltid är tillförlitliga. Därför skall bränslemängden ombord kontrolleras före start med ytterligare en metod, exempelvis med mätsticka eller på annat för typen tillämpligt sätt.*
