STATENS HAVERIKOMMISSION (SHK)  
BOARD OF ACCIDENT INVESTIGATION

Rapport om  
luftfartshändelse 1986-07-03  
Lilla Rånna, Skövde, R län  
Ärende SE-TXC 29/86

SHK SE-TXC 29/86

Luftfartyg typ:	Rolladen-Schneider LS 4
Haveriplats, datum:	5 km N Skövde flygplats, 1986-07-03
Typ av flygning:	Allmän flygträning
Antal ombord:	1
Personskador:	Lindriga
Skador på luftfartyget:	Omfattande
Förarens ålder, certifikat:	28 år, S-certifikat
Förarens totala flygtid:	33 flygtimmar

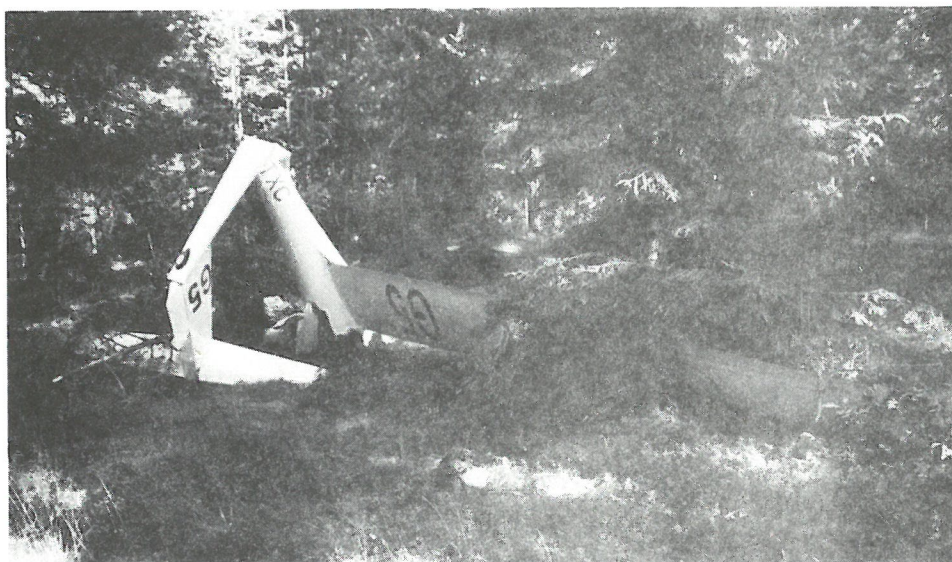
Haveriet inträffade vid sväng in på baslinjen för landning på utsedd utelandningsplats.

Jfr karta över området.

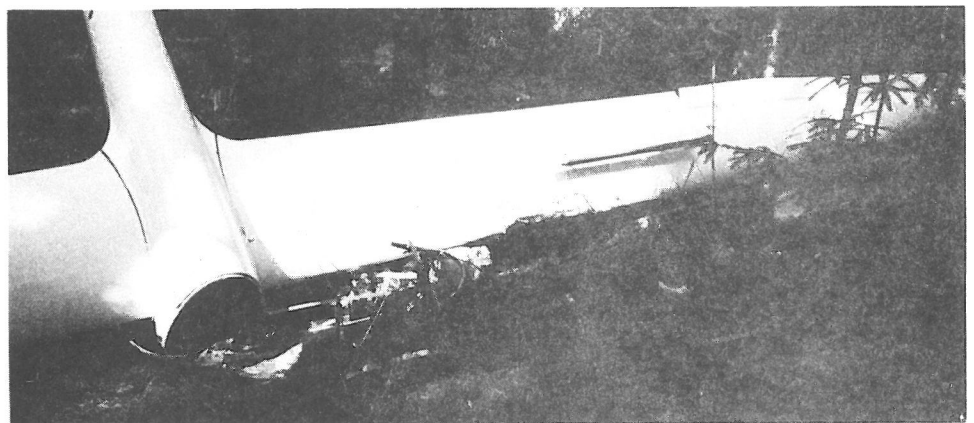
Segelflygplanet har under sväng vikt sig och roterat 180 kring längdaxeln, slagit lodrät i marken under samtidig rörelse åt höger och blivit stående i ca 70° vinkel mot horisontalplanet med cockpit under vänster vinge.

Skador på segelflygplanet: Flygkroppen totalförstördes. Vänster vinge fick stora skador medan höger vinge och höjdstyrverket fick mindre skador.

Med hänsyn till att cockpit krossades och hamnade under vänster vinge måste överlevnadsmöjligheterna betraktas som dåliga. Det faktum att terrängen var litet högre där vänster vinge blev liggande och att fastbindningsremmarna och deras infästningar förblev intakta har bidragit till att föraren klarade sig i stort sett oskadd.

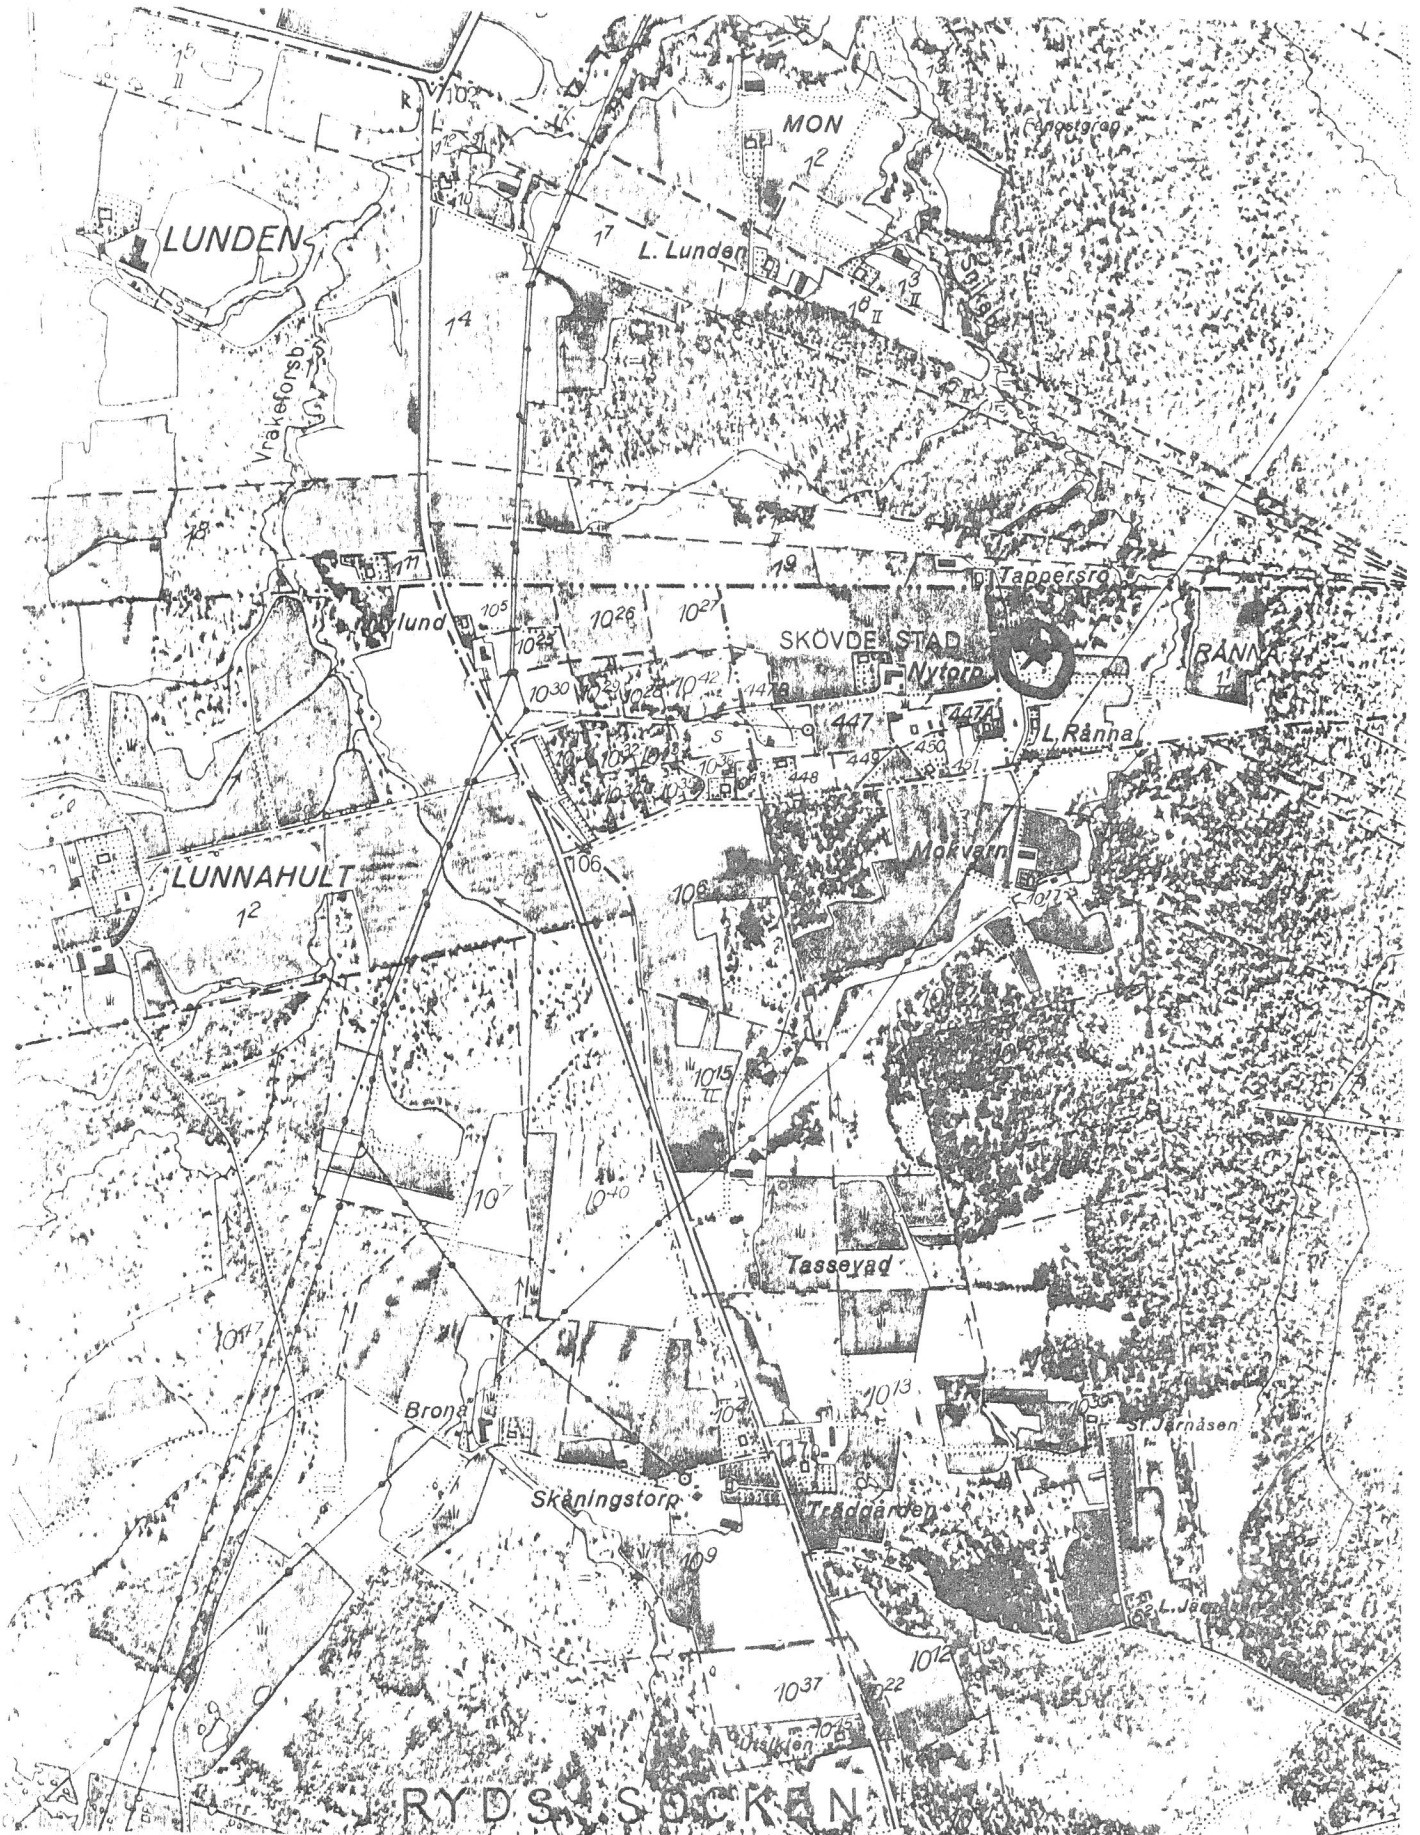
1	Karta över området
---	--------------------

Avsedd utelandningsplats var i bäring  $350^{\circ}$  5 km från Skövde flygplats, ett ojämnt gärde 250 m långt och 50 m brett orienterat i ost-västlig riktning. Under baslinje och final fanns 15-20 m höga träd.
